Tervakosken koulu Sisäilmastotekninen korjaustarveselvitys

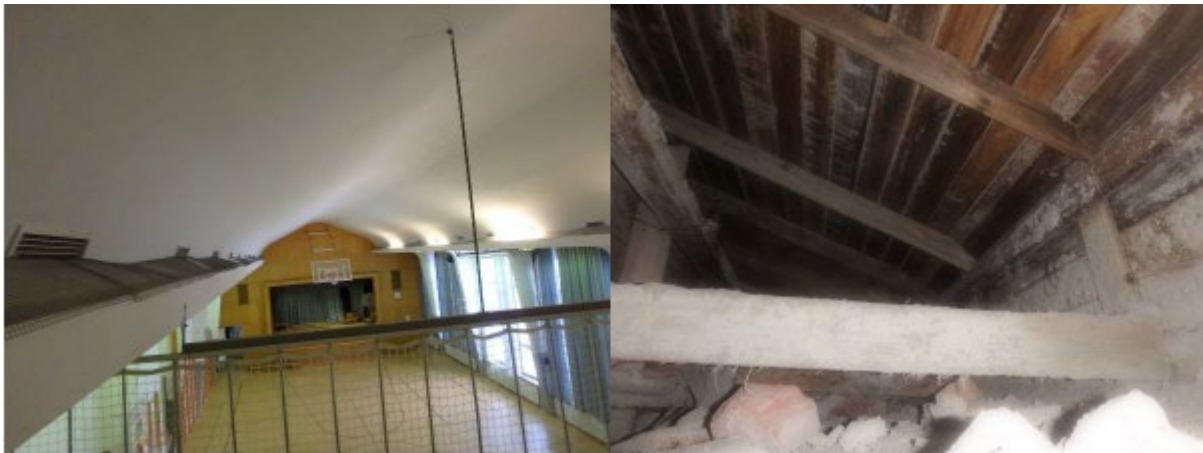
- Yläpohja on tutkituilta osin tyydyttävässä kunnossa. Yläpohjassa ei havaittu varsinaisia kosteuden aiheuttamia jälkiä, mutta ruodelaudoituksessa oli paikoin kosteuden aiheuttamia jälkiä.
- Yläpohjaa on lisälämmöneristetty mineraalivillaeristeellä. Yläpohjasta (YP1) ei havaittu ilmavuotoja sisätiloihin tutkitussa tilassa. Juhlasalin yläpohjaa ei päästy tutkimaan. Oletetaan, että se on hyvässä kunnossa, sillä salin katosta on uusittu toinen puoli vuonna 2013.

Juhlasalin kattorakenne ja yläpohjan paikoin vaurioitunut harvalaudoitus.

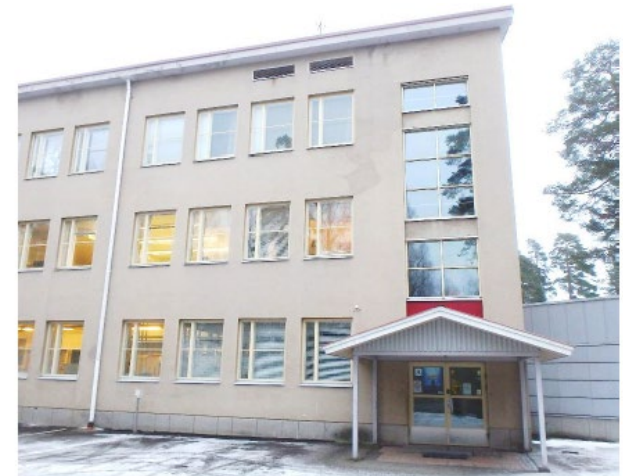
- Ulkoseinien rappauksissa ja betonissa räystäissä on näkyviä vaurioita, niiden kunto ja korjaustarve selvitetään erillisellä tutkimuksella kesällä 2017.
- Kellarin ulkoportaiden vesi ei ohjautunut kaivoihin, vaan lammikoitui.
- Rakennuksen maanpinta nousee voimakkaasti kaakkoon kohden, vierusta on asvaltoitu, asvaltissa on painaumia, jotka ohjaavat sadevettä sokkeleita kohden.
- Kattovedet on osittain ohjattu syöksytorvien kautta sadevesiviemäriin, muutamissa kohdissa sadevedet kastelevat sokkelia.
- Normaaleilla käytönaikaisilla huoltotoimenpiteillä aiemmin uusituilla ikkunoilla on käyttöikä jäljellä.
- Peruskorjauksen yhteydessä suositellaan ikkunoiden perushuoltoa, tiivisteiden ja elastisten kittausten uusimista .
- Yksittäisten vuotaneiden ikkunoiden vesitiiviys on hyvä tarkastaa peruskorjauksen yhteydessä.
- Metalliset ulko-ovet ovat hyvässä kunnossa.

Kuva 71. Rappausta on paikkaparattu. Katoksen sadevedet kastelevat sokkelin.

- Pihan asvaltointi suositellaan uusittavan siten, että pinta ja sadevedet ohjautuvat pois päin rakennuksesta. Sokkelia vasten on suositeltavaa tehdä muotoiltu reunanosto.

- Sadevesisyöksyt suositellaan korjattavaksi, siten että sadevedet ohjautuvat pois sokkelista.
- Suositellaan asennettavaksi sokkelin ulkopuolelle veden ja lämmöneriste, sekä salaojat.

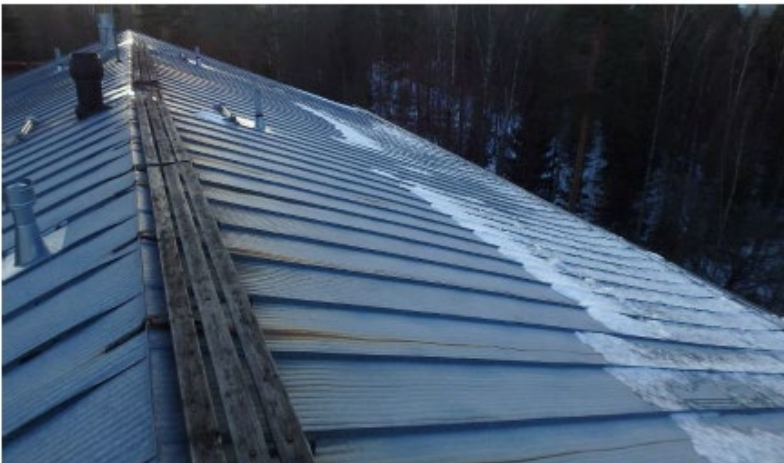
- Salin katto on uusittu toiselta puolelta vuonna 2013. Toisen puolen peltikatetta ei päästy tutkimaan, kate tutkitaan kesällä 2017. Peltikatteen tekninen käyttöikä on 30-50 vuotta, joten saliosan kate ei ole uusimistarpeessa.
- Luokkasiiven katto on tyydyttävässä kunnossa. Katossa ei havaittu vesivuotoja. Katon ikä ei ole tiedossa. Katon kulkusillat ovat heikossa kunnossa. Peltikaton uusimista on myös syytä harkita peruskorjauksen yhteydessä. Vähimmäistoimenpiteenä kattosillat ja mahdolliset vuotokohtat tulee korjata peruskorjauksen yhteydessä.
- Katon vesikourut vaikuttivat heikkokuntoisilta, suositellaan uusittavaksi peruskorjauksen yhteydessä.

Kuva 80. Vesikate on tyydyttävässä kunnossa. Kattosillat ovat heikossa kunnossa.

- Luokkasiiven peltikaton uusimista suositellaan harkittavaksi. Vähimmäistoimenpiteenä kattosillat ja mahdolliset vuotokohtat tulee korjata.
- Haitta-ainetutkimuksissa havaitut haitta-aineet tulee ottaa huomioon tulevassa peruskorjauksessa. Haitta-aineita sisältävien rakenteiden purkutyö tulee suorittaa viranomais määräysten mukaisten ohjeiden mukaisesti.
- Ilmanvaihtokoneiden ja -kanavien uusiminen.
- Sähköverkon määräaikaistarkastus vuonna 2022
- Automaattisen paloilmoitusjärjestelmän asentaminen
- Vanhojen poistumisvalaisimien uusiminen LED-versioiksi
- Rakennusautomaatiojärjestelmän uusiminen IV-koneiden uusimisen yhteydessä keskitetyllä valvomolla varustetuksi
- Lämpöjohtojen sulku- ja säätöventtiilien sekä patteriventtiilien ja niiden termostaattiosien uusiminen sekä verkoston perussäätö tarkastelujakson loppupuolella.
- Lämpöjohtoverkoston seuranta tutkimus noin 10 vuoden kuluttua

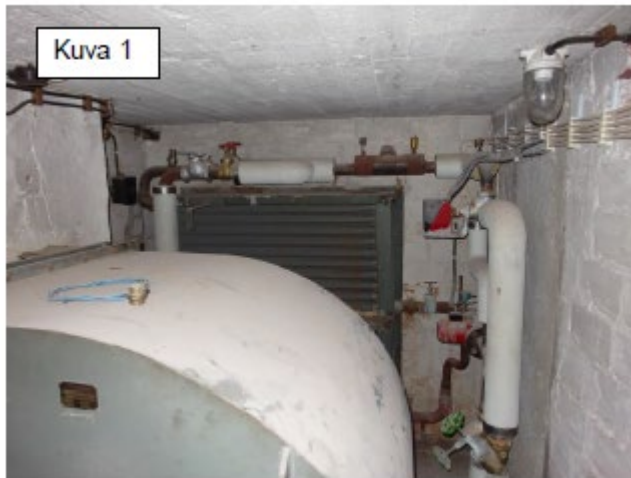
- Vanhan lämmönjakohuoneen (nykyisen koulutarvikevaraston) alapohjan pikieriste sisältää asbestia. Uudempien vinyylilaattojen liiman ja tasoitteen alle on jätetty vanha musta asbestia sisältävä liima. Vanhat putkieristeet sisältävät asbestia.
- Asbestia sisältävien materiaalien purkutoimenpiteissä, purkujätteen käsittelyssä ja loppusijoituksessa on noudatettava ohjetta Ratu 82-0347

Vanhoja putkieristeitä.

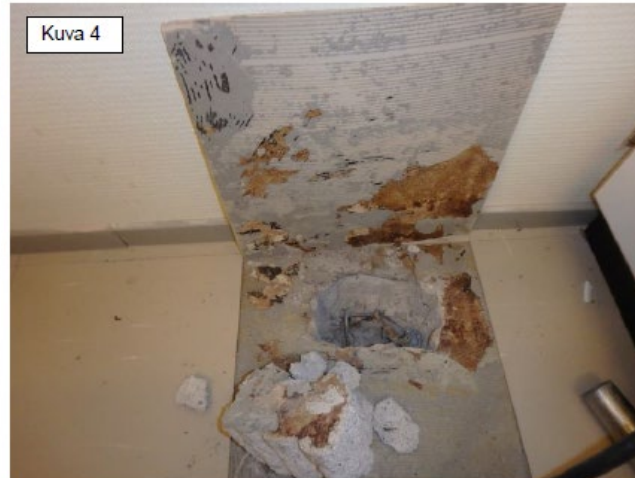
Vinyylilaattojen alle on jätetty musta liima.
