Kulttuuriympäristöpalvelut Heiskanen & Luoto Oy

Janakkala – Taimistontien jatkeen asemakaavamuutos

## Suokulman rakennusinventointi

2019

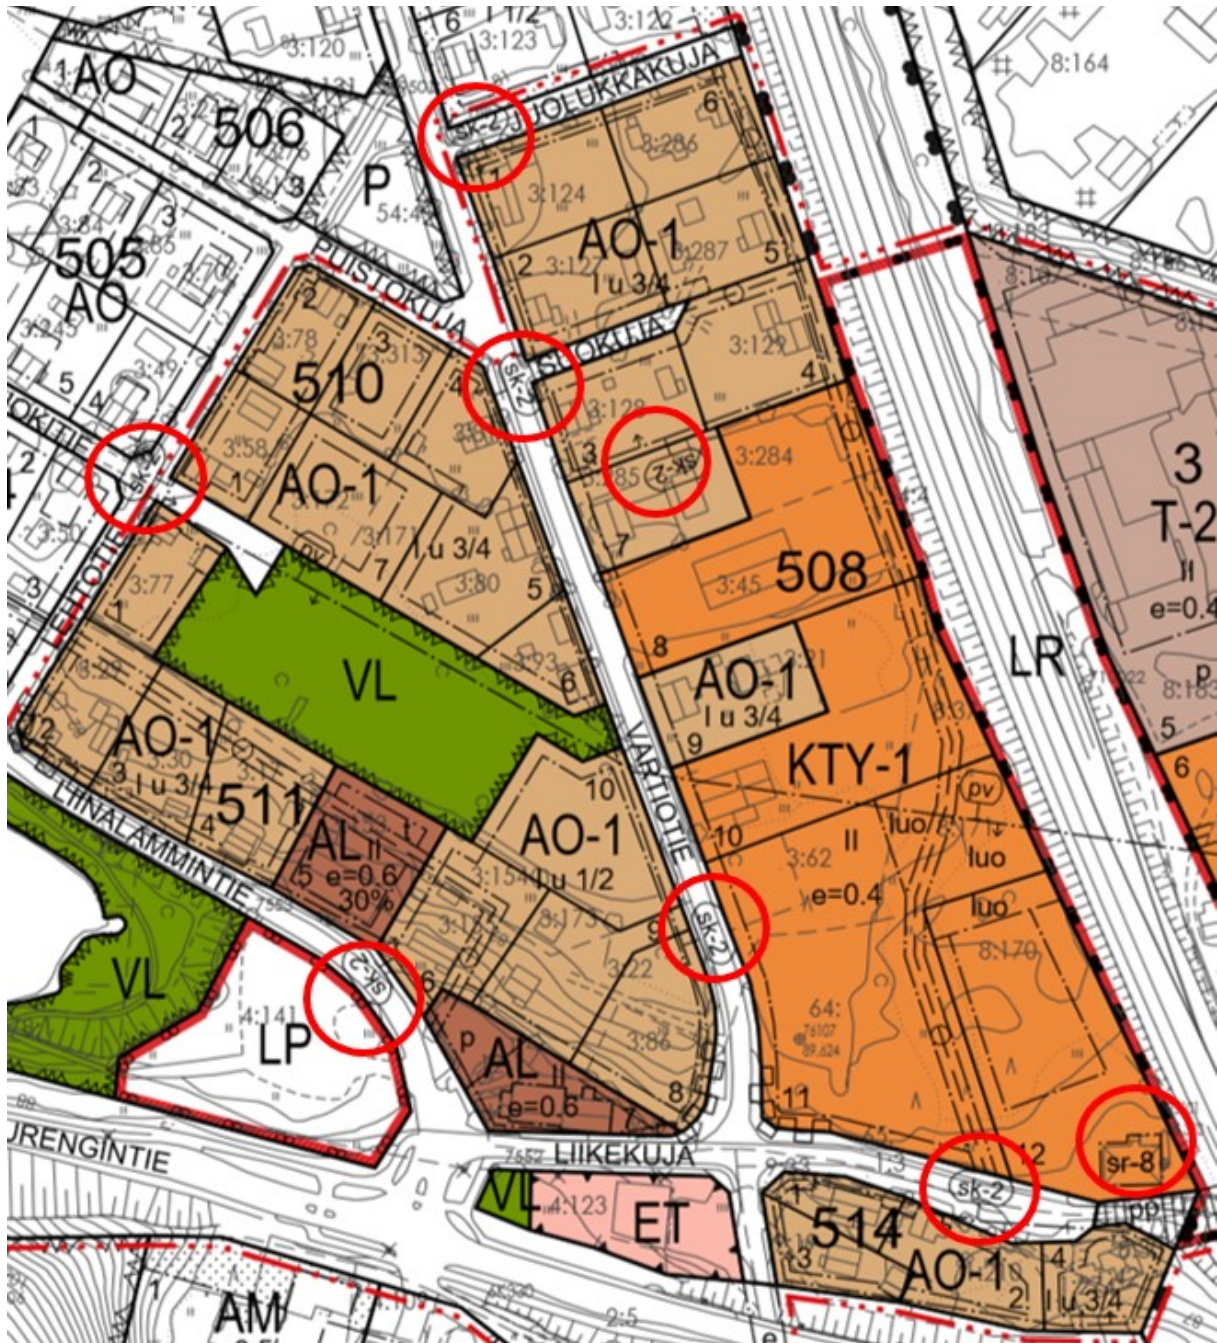
Osasuurennos Taimistontien jatkeen asemakaavamuutoksen kaavakarttaluonnoksesta Suokulman pientaloalueelta. Kaavaluonnoksen suojelumerkinnyt on ympäröity punaisella. Suojelumerkinnyt ovat aluerajauksia. Aluesuojelumerkinnyissä sk-2 nuoli osoittaa rajauksen suunnan. Yksittäisen rakennuksen suojelumerkintä sr-8 koskee Janakkalan Osuuskaupan rakennusta.

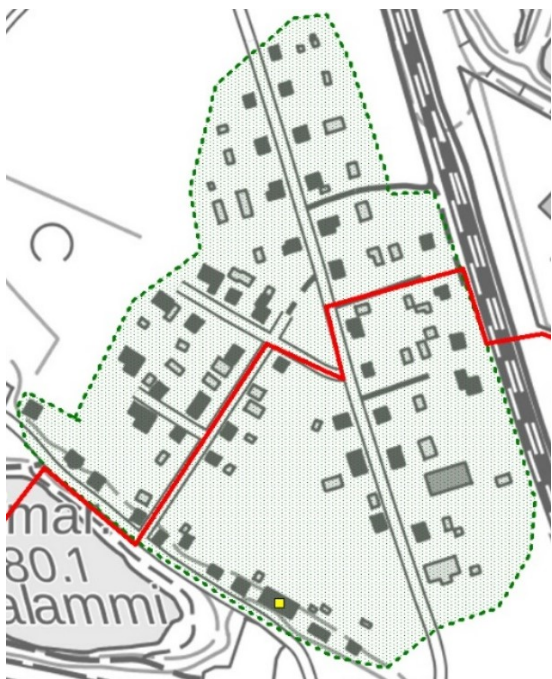
*Suokulman pientaloalue on rajattu vihreällä rasterilla. Kaava-alueen raja (punaisella) kulkee asuinalueen läpi. Keltaisella merkitty liikerakennus kuuluu toiminnallisesti Kauppakujan ja Liikekujan kokonaisuuteen.*

Suokulman pientaloalue on rakentunut 1920-luvun jälkeen, pääasiassa 1930-1950-luvuilla. Etenkin Vartiotien pohjoisosan rakennukset ovat jälleenrakennuskauden tyyppitaloja. Alueella sijaitsee muutama 1980- ja 1990-luvuilla rakennettu rakennus. Uusin rakennus alueella on vuonna 2010 rakennettu alueen rakennuskantaan sovitettu ulkorakennus, joka ei näy merkittävästi kadulle.

Alkuperäisiä asuin- tai talousrakennuksia ei tulisi purkaa ja täydennys- korjaus- ja muutostyöt tulee sovittaa alueen kulttuurihistoriallisiin arvoihin ja ajallisiin kerrostumiin mittakaavan, materiaalien ja värien suhteen. Suokulman pientaloalueen yhtenäisyys sekä Liikekujan rakennettu kokonaisuus tulisi huomioida kuitenkin myös täydennysrakentamisessa Vartiotien itäpuolella suojelumerkinnän ulkopuolella, johon kaavaluonnoksessa on esitetty toimitilarakennusten alue. Myös kaava-alueen ulkopuolelle jäävien alueiden arvot Suokulman asuinalueella tulisi jatkossa huomioida korjaus- ja muutostöissä sekä mahdollista täydennysrakentamista suunniteltaessa.

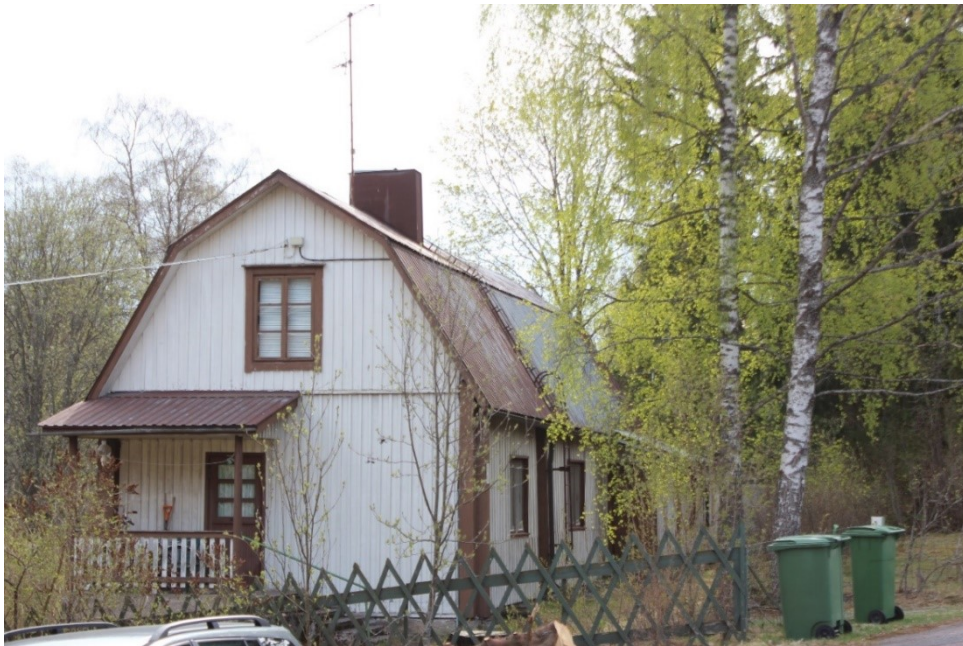
*Rakennus 1. Vuonna 1930 rakennettu mansardikattoinen asuinrakennus Liinalammintien alkupäässä.*

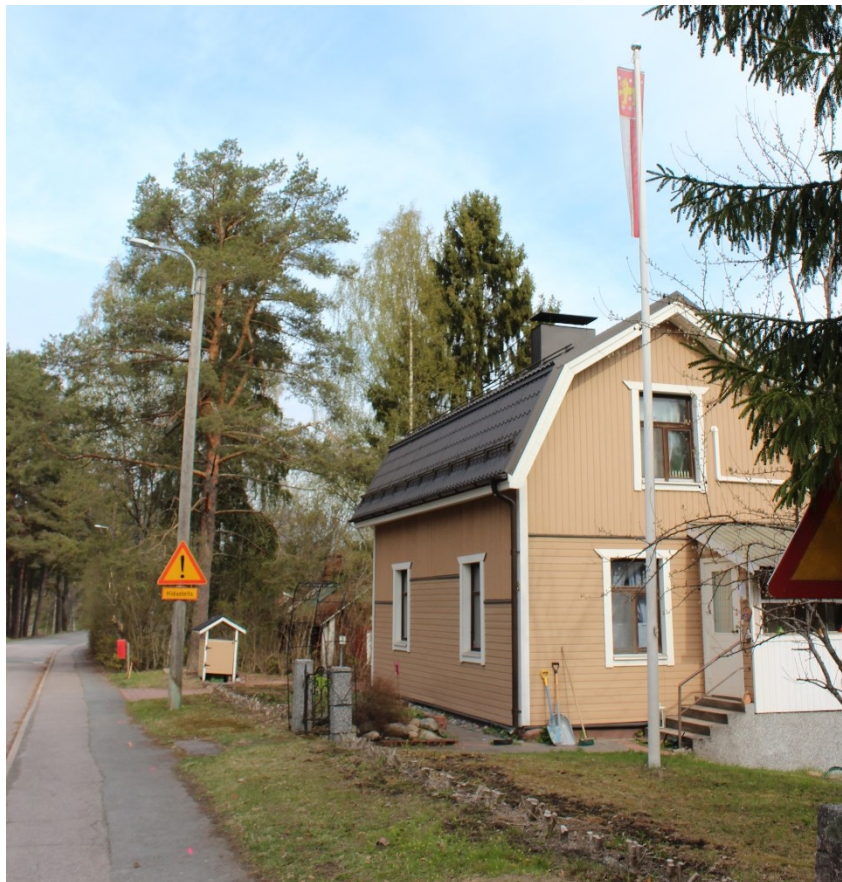
*Rakennus 2. Vuonna 1947 rakennettu omakotitalo on maisemallisesti merkittävä osa Liinalammintien katunäkymää. Pihan puolella rakennuksessa on kuisti.*

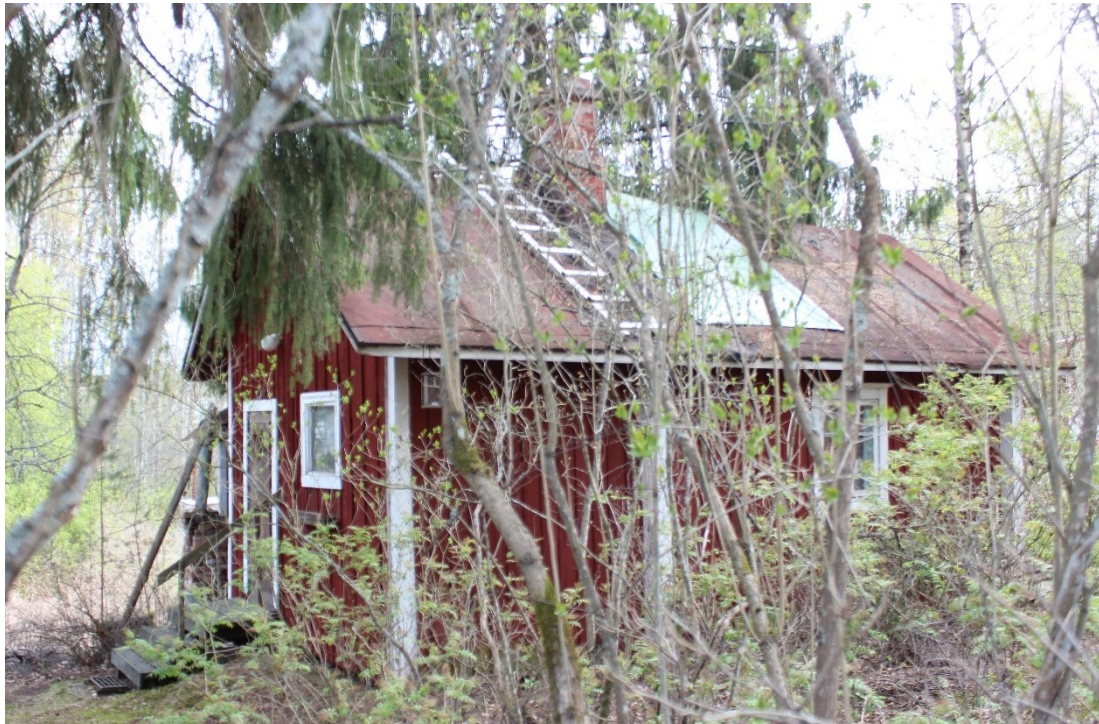
*Rakennus 3. Suokulman pientaloalueen vanhin rakennus on Liinalammintiellä vuonna 1920 rakennettu vaatimaton yksikerroksinen rakennus, joka toimii loma-asuntona. Rakennus jää tieltä nähtynä kasvillisuuden peittoon.*

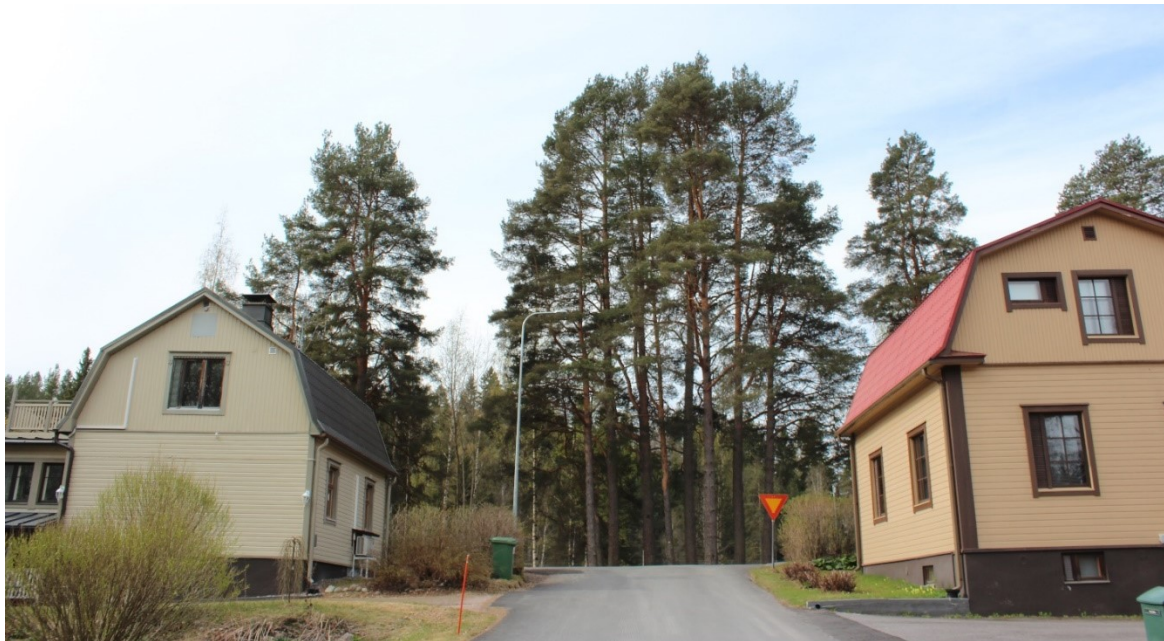
*Rakennus 4. (vasemmalla). Näkymä Lehtotieltä Liinalammintielle. Vasemmalla on tontin kulmassa sijaitseva maisemallisesti merkittävä rakennus. Rakennus on valmistunut vuonna 1924 ja se on alueen vanhinta kerrostumaa. Rakennus sijaitsee näkyvällä paikalla Liinalammintiellä. Oikealla oleva talo jää kaava-alueen ulkopuolelle. Mäntyjen takana on Liinalampi.*

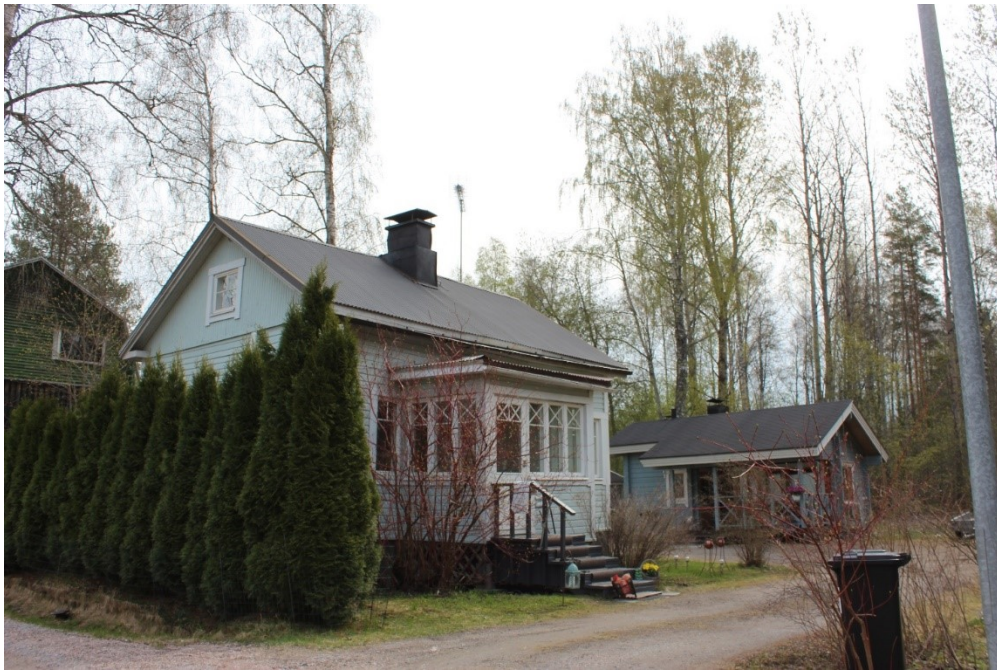
*Rakennus 5. (vasemmalla) ja rakennus 6. (oikealla). 1935 rakennetun pientalon pihaan on rakennettu alueen yhtenäisestä ilmeestä poikkeava hirsimökki 1992. Tuija-aita peittää talon katujulkisivua.*

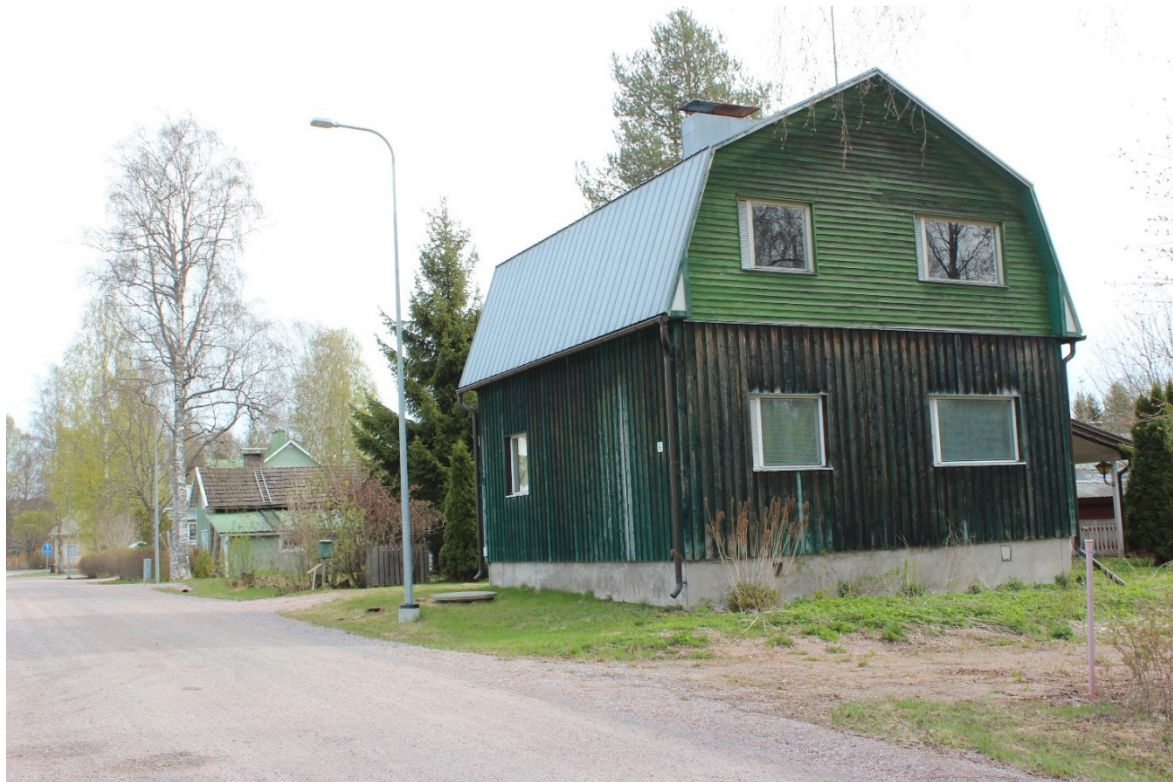
*Rakennus 7. Mansardikattoinen vihreä talo on rakennettu 1930. Sen asuinpinta-ala on 70m<sup>2</sup>, mikä on isompi kuin alueen muissa 1920- ja 1930-luvun taloissa. Rakennus on tärkeä osa tien näkymää.*

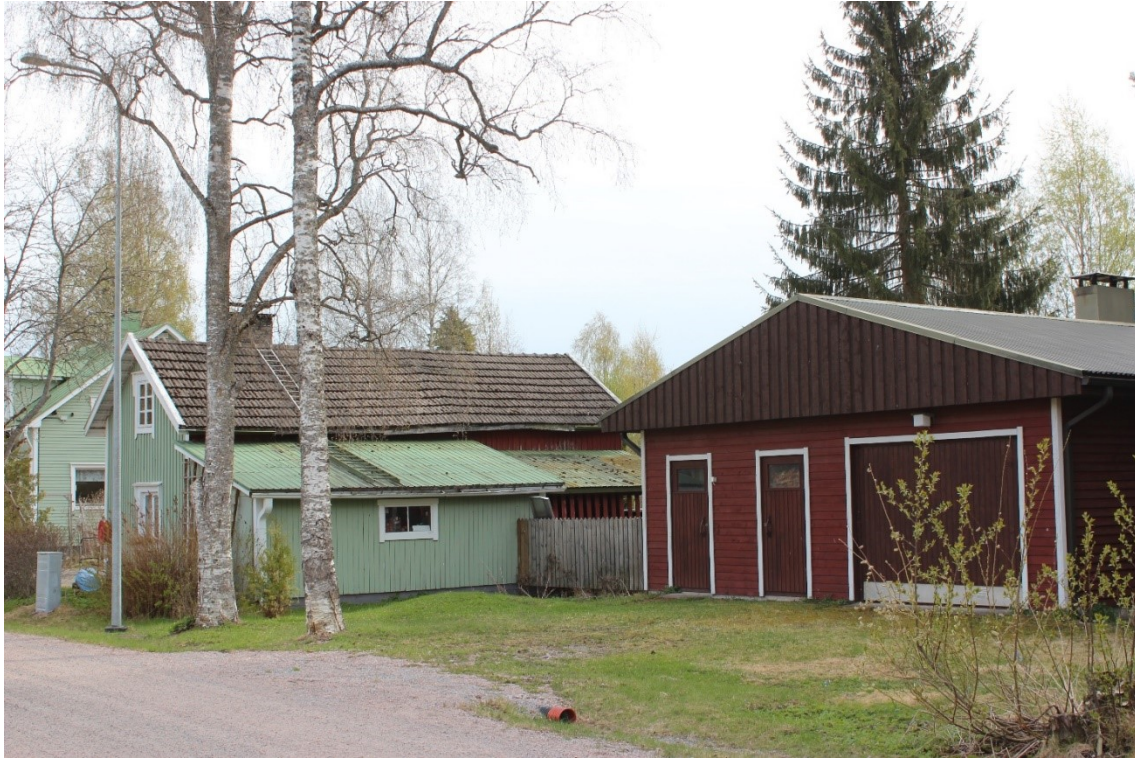
*Rakennus 8. (oikealla) ja rakennus 9. (vasemmalla). Lehtotien rakennetusta ympäristöstä poikkeava loivakattoinen autotalli on rakennettu 1981. Taustalla oleva rakennus on 1930-luvulta. Rakennukset sijaitsevat lähellä tietä ja ovat tärkeä osa katunäkymää. 1980-luvun rakennus poikkeaa alueen rakennuskannasta. Myös kaava-alueen ulkopuolelle jäävillä Puistokujalla ja Jokitiellä on 1970- ja 1980-lukujen rakennuksia, jotka eivät ole linjassa alueen yhtenäisen rakentamisen kanssa.*

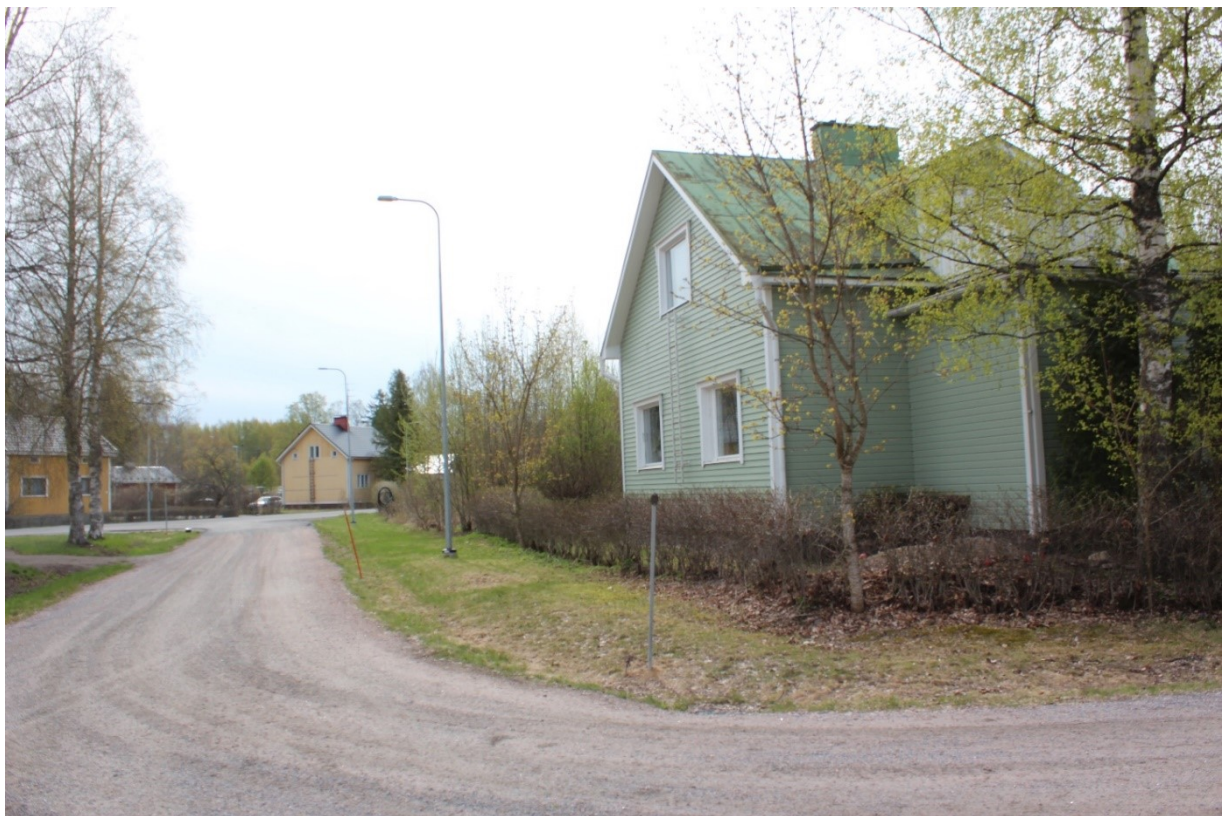
*Rakennus 10. Lehtotien ja Puistokujan kulmassa oleva kaksikerroksinen rakennus vuodelta 1939.*

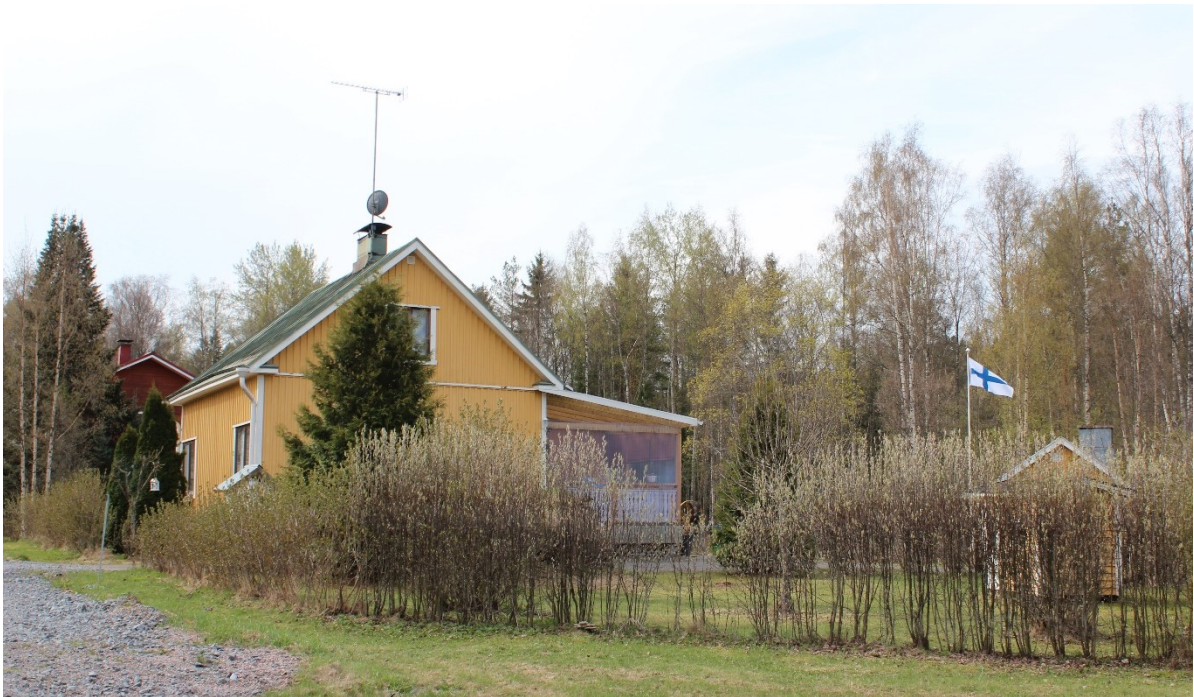
*Rakennus 11. Vuonna 1939 valmistunut talo on näkyvällä paikalla Puistokujan ja Vartiotien kulmassa.*

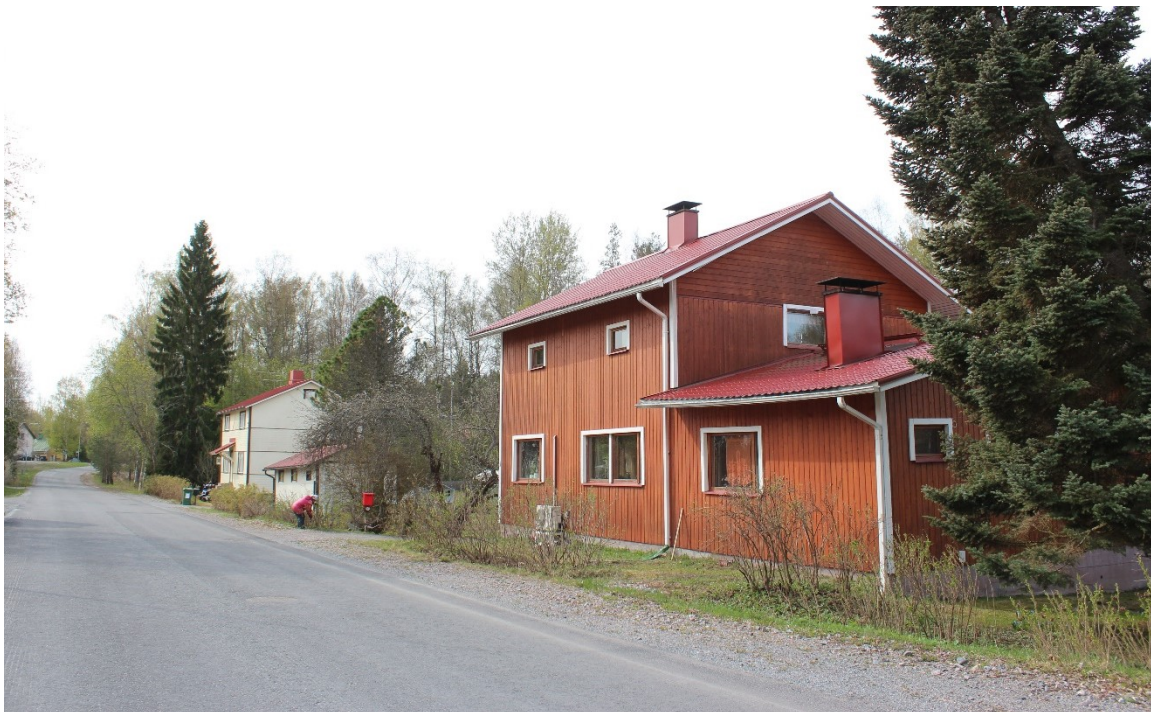
*Rakennus 12. (etualalla) ja rakennus 13. (taka-alalla). Etualalla vuonna 1987 rakennettu omakotitalo. Se on sijoitettu katunäkymään pitkittäin kuten muutkin kadun talot. Taustalla näkyy vuonna 1940 rakennettu omakotitalo. Tien päässä näkyy Liikekujan rakennuksia.*

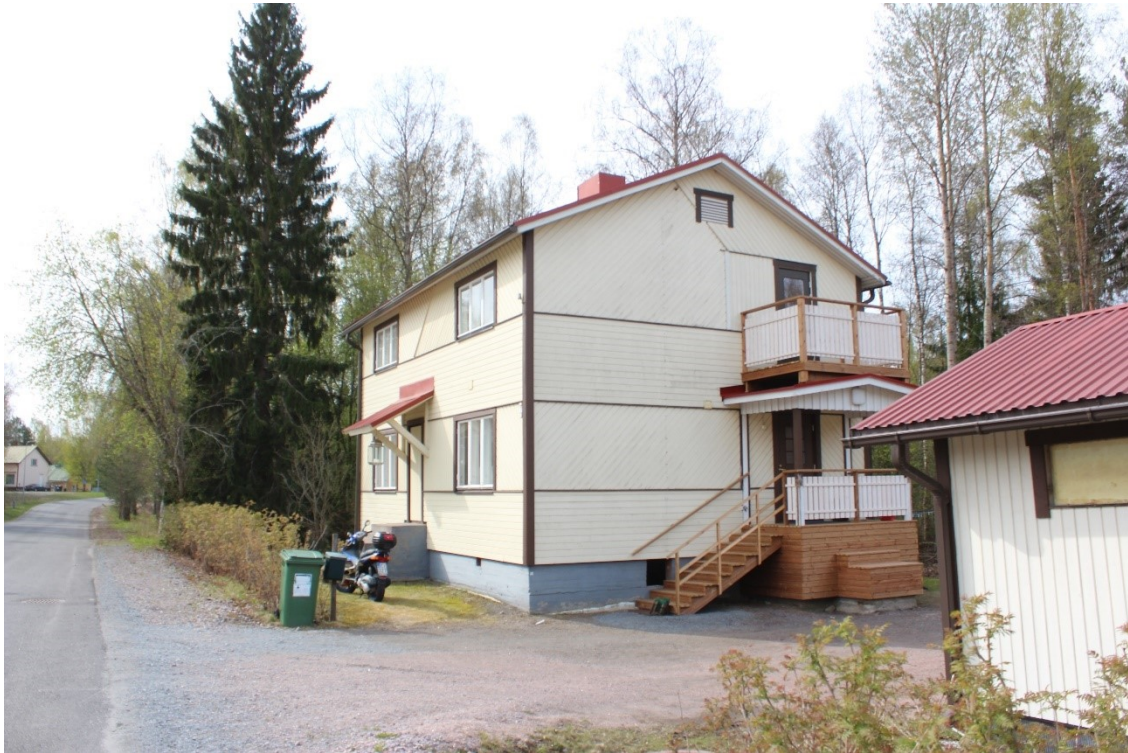
*Rakennus 13. Vuonna 1940 rakennetun kaksikerroksisen talon kadunpuoleinen sisäänkäynti on poistettu käytöstä. Portaikko ja parveke on rakennettu myöhemmin ja oikealla näkyvä piharakennus vuonna 1999.*

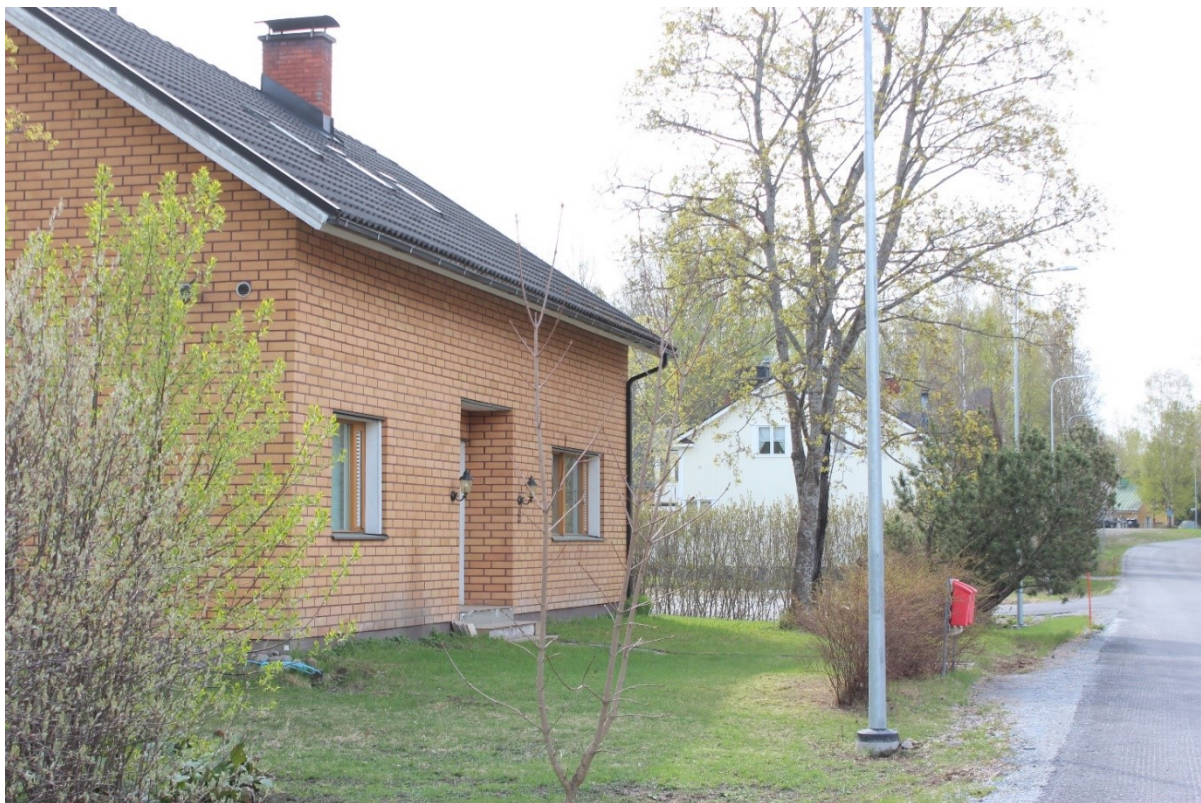
*Rakennus 14. Vartiotien itäpuolella oleva vuonna 1985 valmistunut omakotitalo poikkeaa julkisivultaan muista alueen rakennuksista. Se on Suokulman kaava-alueella ainut tiiliverhoiltu rakennus.*

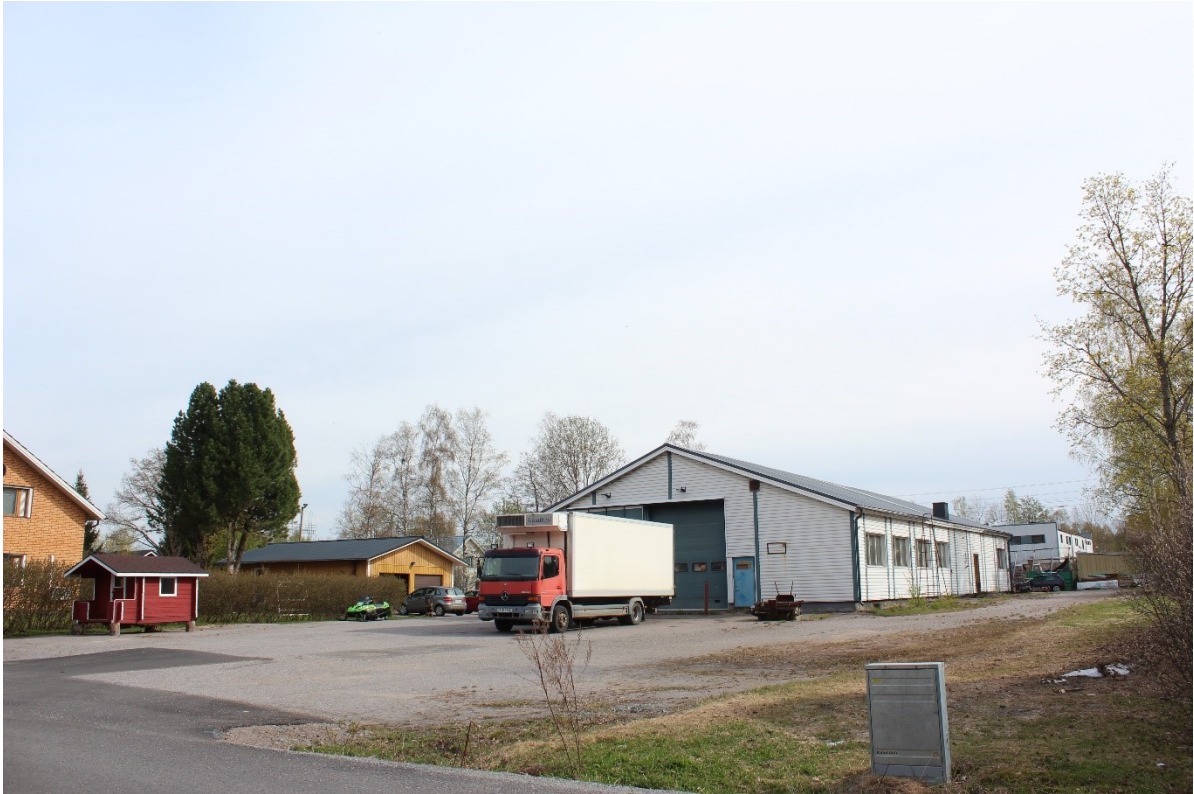
*Rakennus 15. Tuotantorakennus poikkeaa alueen rakennuskannasta, mutta jatkaa alueen jo 1940-lvulla alkanutta teollista toimintaa. 1940-luvulla teollisuusrakennuksen tuntumassa on sijainnut suksitehdas. Tämä tuotantorakennus on valmistunut 1967.*

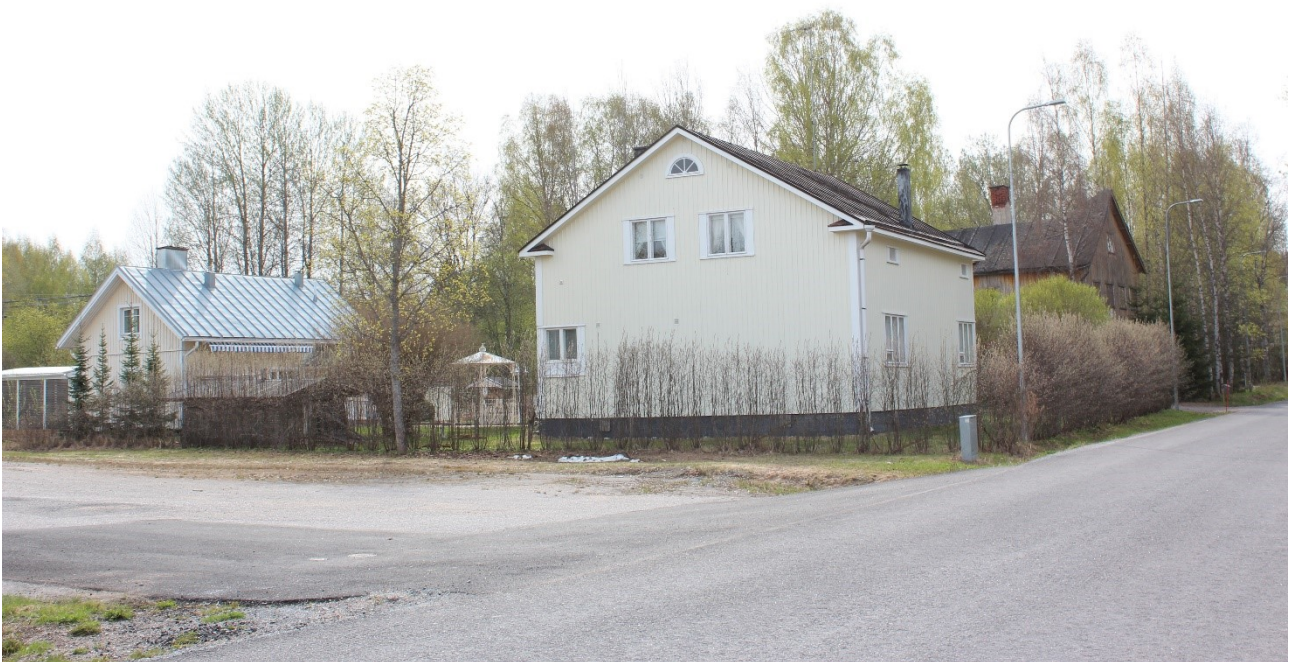
*Rakennus 16. Vartiotien varrella vuonna 1939 rakennettu omakotitalo. Pihapiirissä on myös talousrakennus. Rakennuksessa on 1920-luvulla suosittuun klassismiin viittaavat kaari-ikkunat ja kissanpenkit*

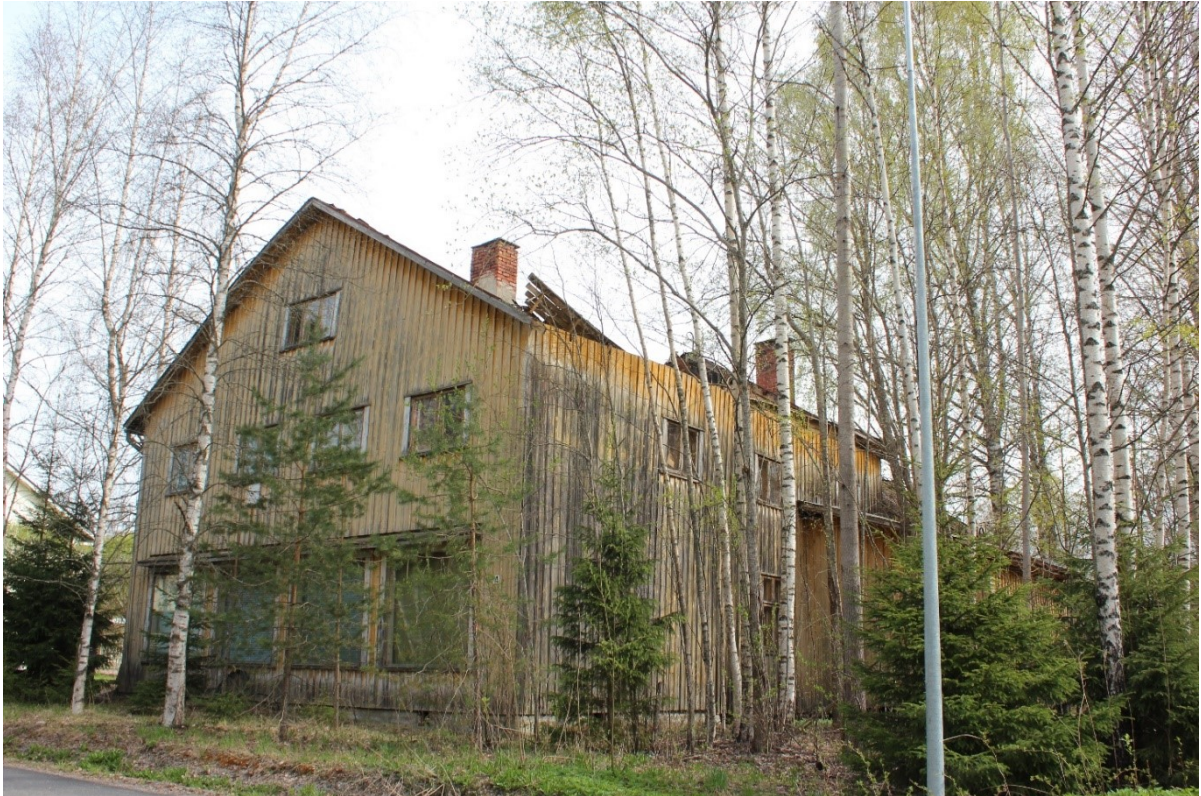
*Rakennus 17. Vuonna 1950 valmistunut kookas rakennus on purkukuntoinen. Rakennus on vanha liikerakennus. Oikean puoleisella tontilla on sijainnut VPK:n talo.*

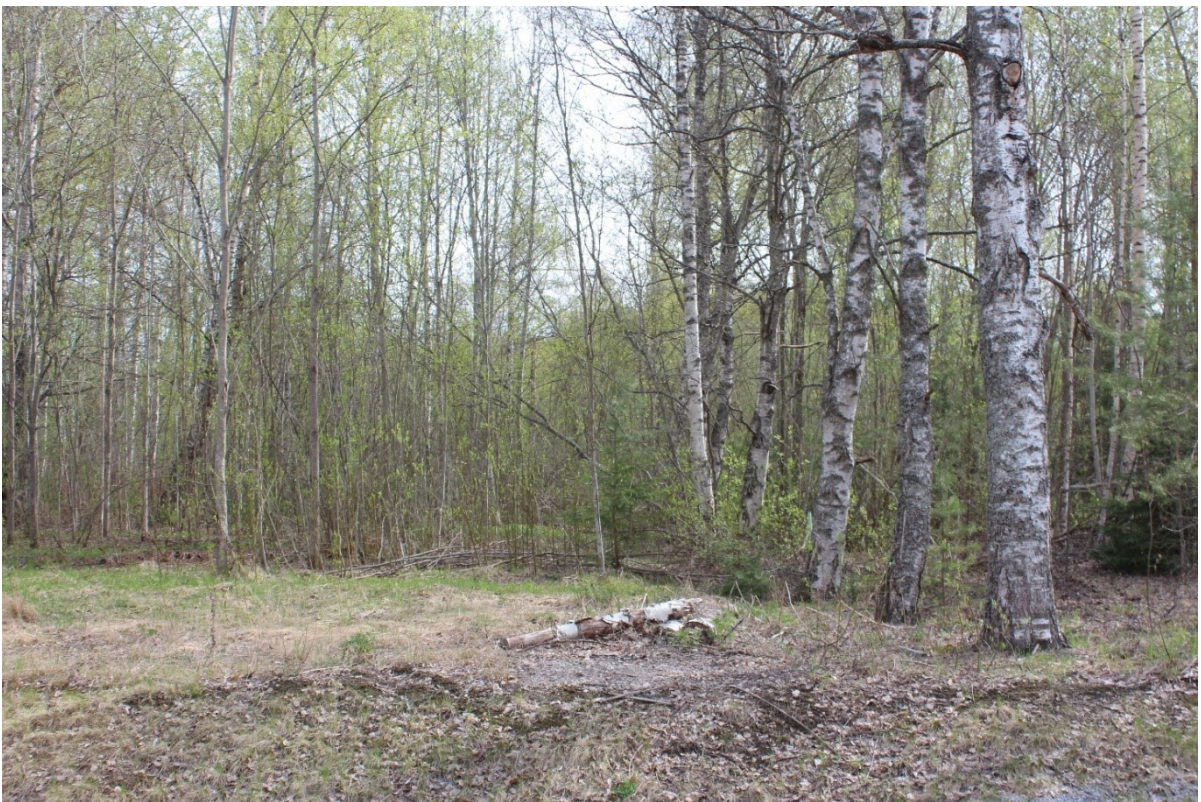
*VPK:n talo on jo purettu, mutta pihapiiriä rajaava koivurivi on edelleen nähtävissä tontilla.*

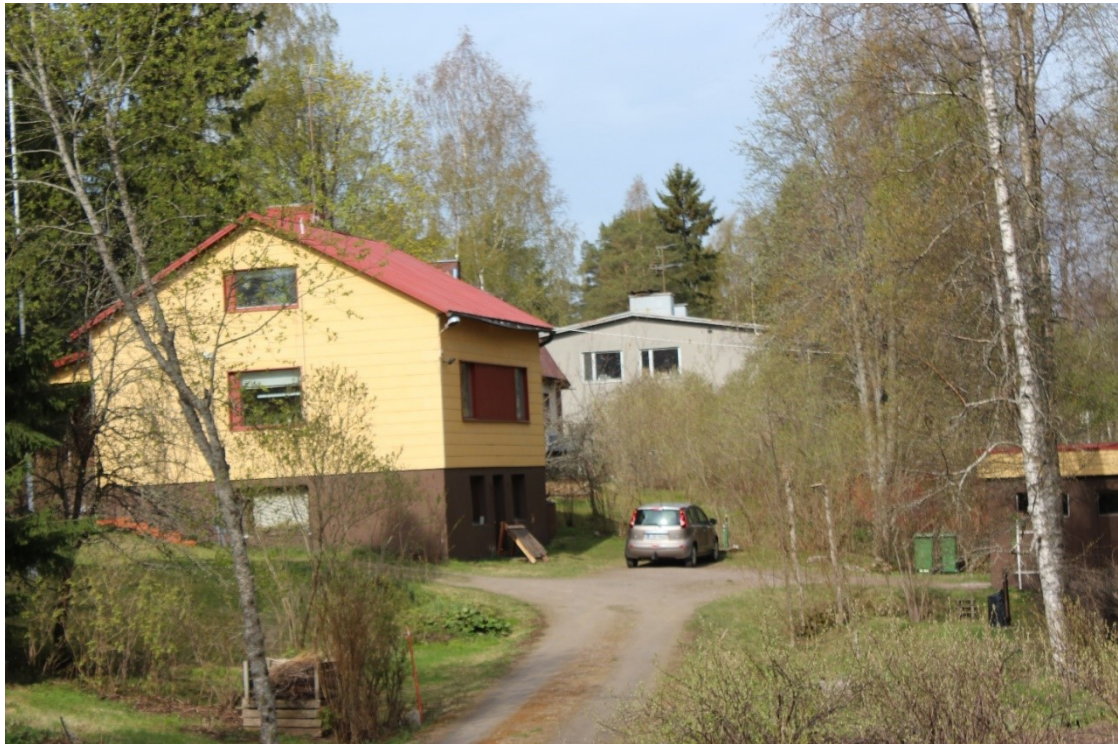
*Rakennus 18. Vuonna 1945 rakennettu talo näkyy Vartiotielle. Se ei ole tien tuntumassa kuten muut kadun asuinrakennukset.*

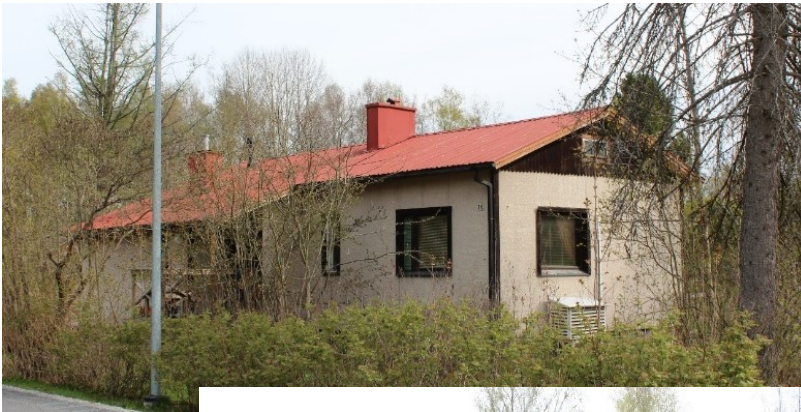
*Rakennus 19. Vartiotien ja Juolukkakujan risteyksessä on rapattu rakennus. Julkisivuverhoilun alta paljastuu vanha viistolaudoitettu puuverhoilu. Talo on rakennettu 1959. Puutaloalueella rakennus edustaa jo rakentamisen muutosta, jossa noppamainen, puolitoistakerroksinen jälleenrakennuskausi alkaa muuttua kohti matalaa, yksikerroksista omakotirakentamista.*

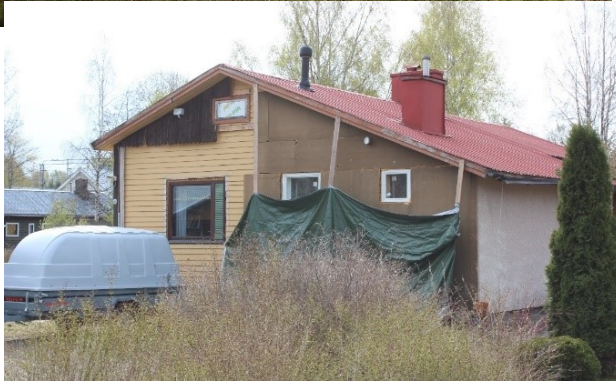
*Rakennus 20. Radan varrella on vuonna 1941 rakennettu asuinrakennus.*

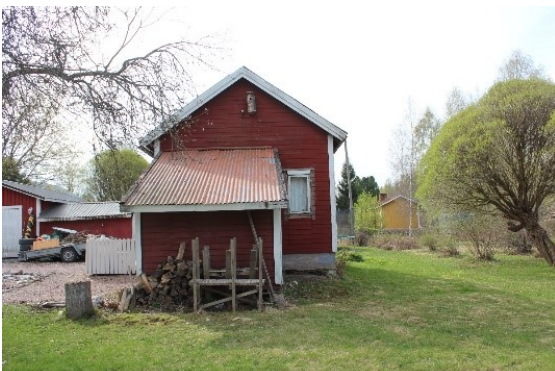
*Vuonna 1941 rakennetun talon pihapiirissä on kaksi punaista ulkorakennusta, joista kuvan etualalla oleva on vanhempi.*

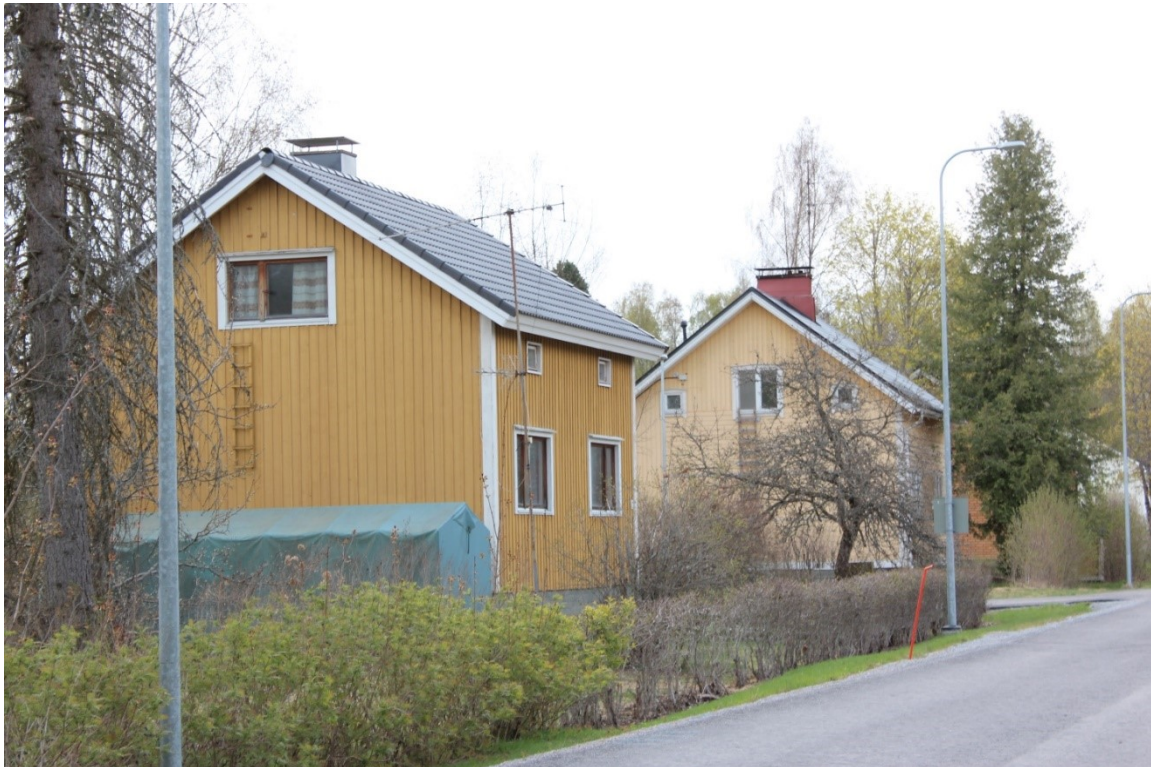
*Rakennus 21 (vasemmalla). Vartiotien ja Suokujan risteyksen molemmin puolin on keltaiset, noppamaiset ja harjakattoiset jälleenrakennuskauden asuinrakennukset. Vasemmanpuoleinen on rakennettu 1948, oikeanpuoleinen 1950.*

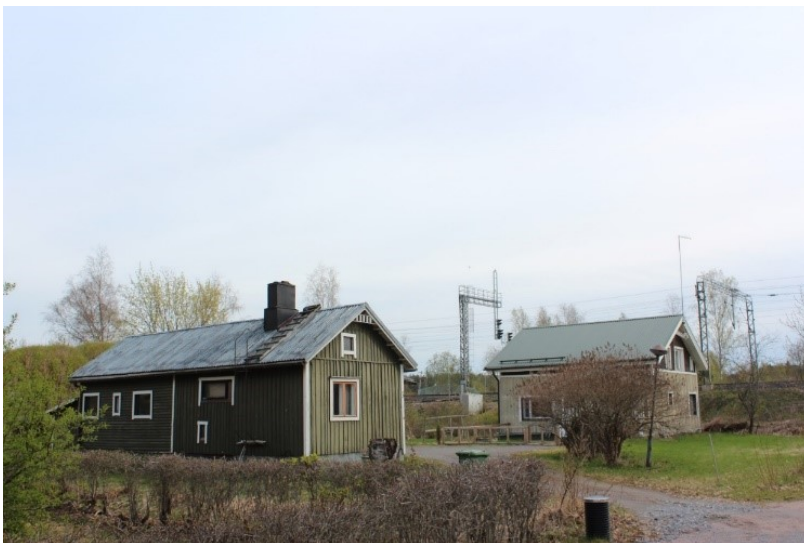
*Rakennus 22. Suokulman päässä on 1950 rakennettu omakotitalo sekä 1988 rakennettu talousrakennus.*

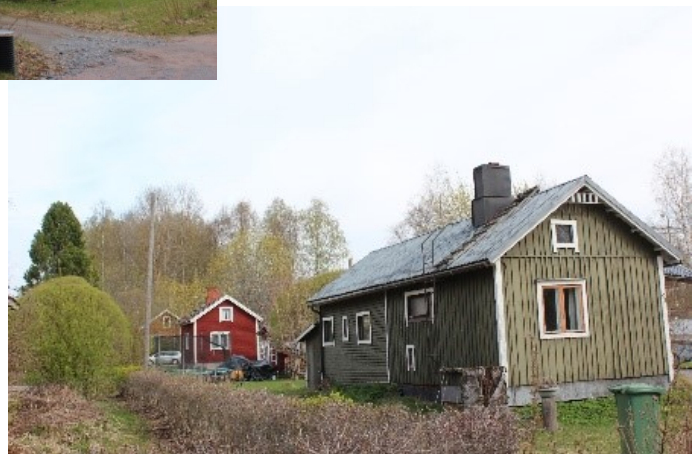
*Näkymä Suokujalta luoteeseen. Piharakennukset muodostavat yhtenäisen näkymän.*

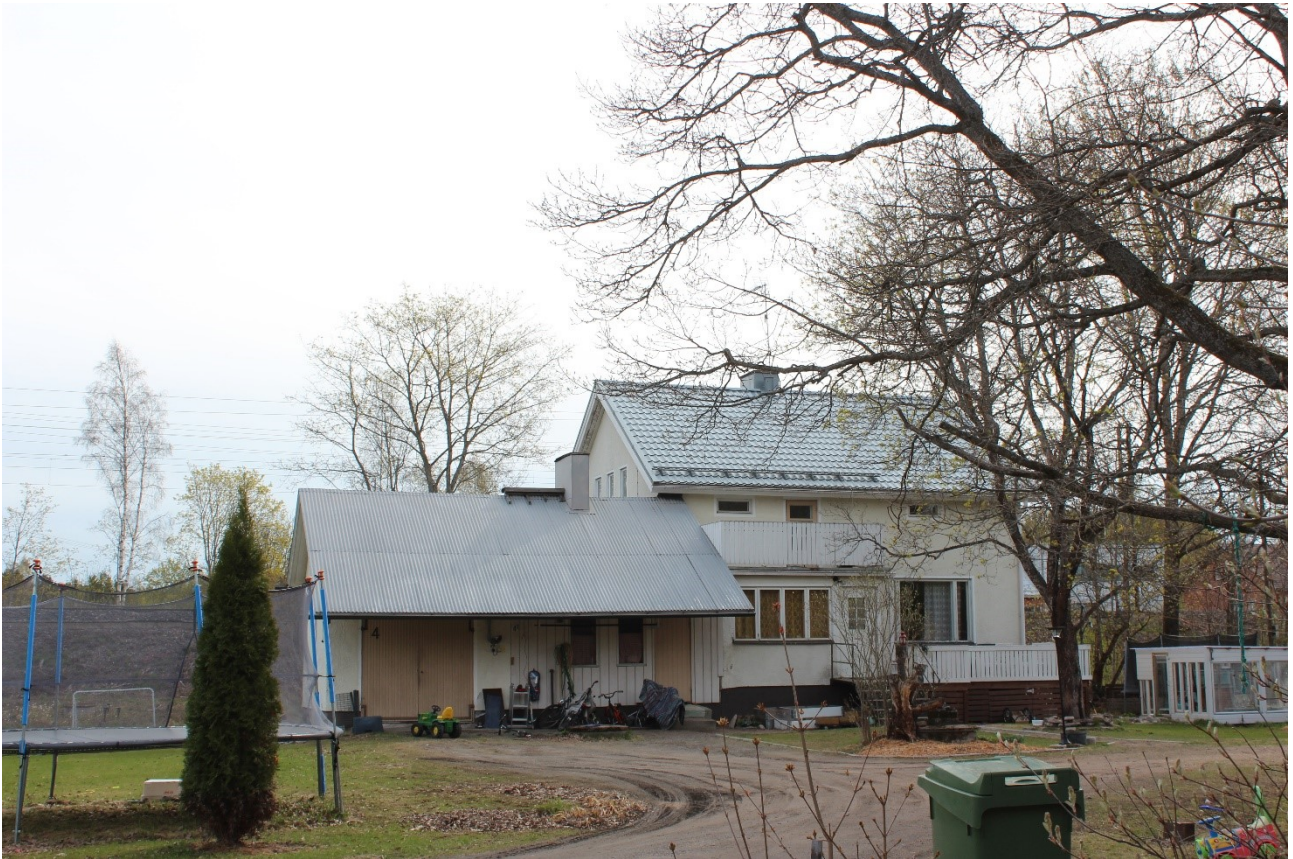
*Rakennus 23. Suokujan eteläpuolella on 1952 rakennettu omakotitalo.*

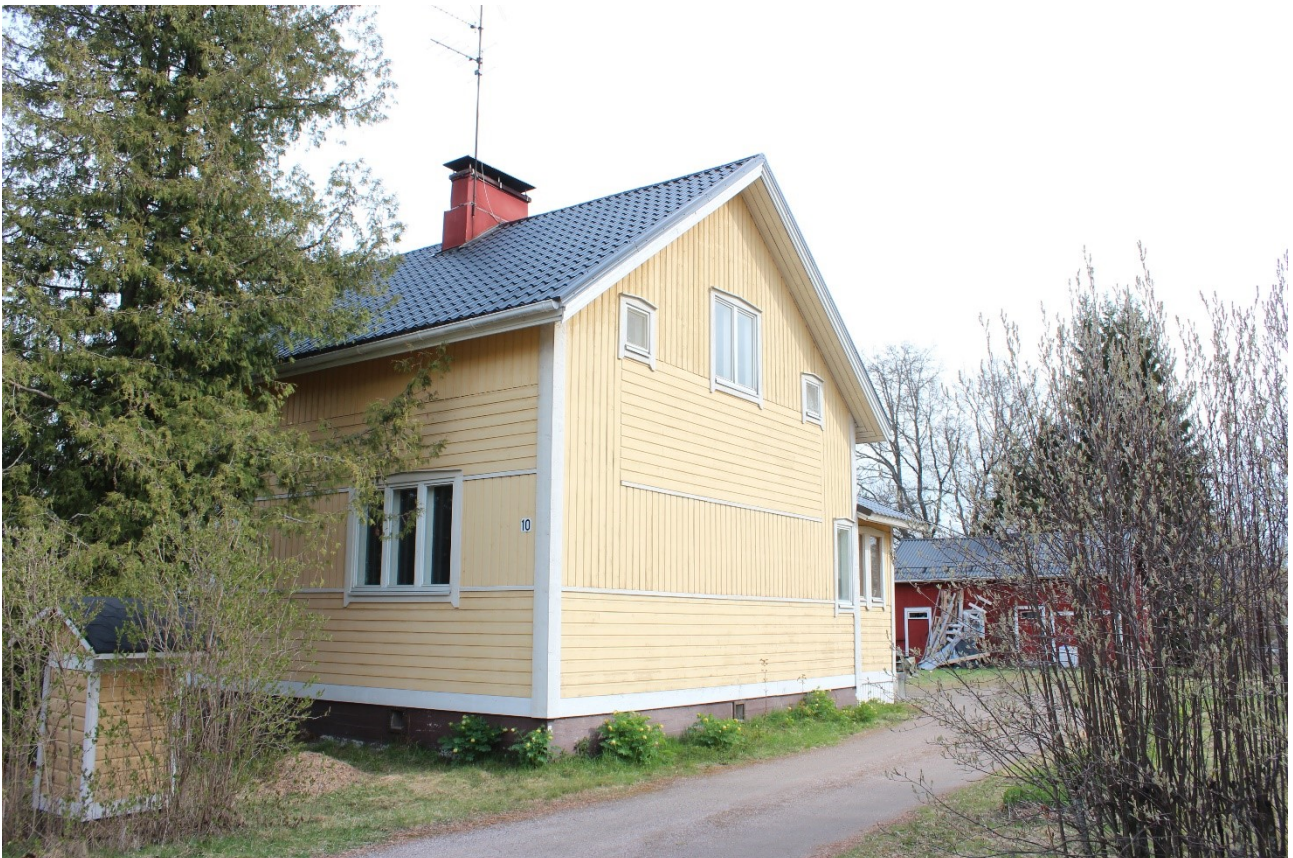
*Rakennus 24. Vartiotien ja Suokujan kulmassa on toiminut poliisiasema 1940-luvulla. Talo on rakennettu 1950.*

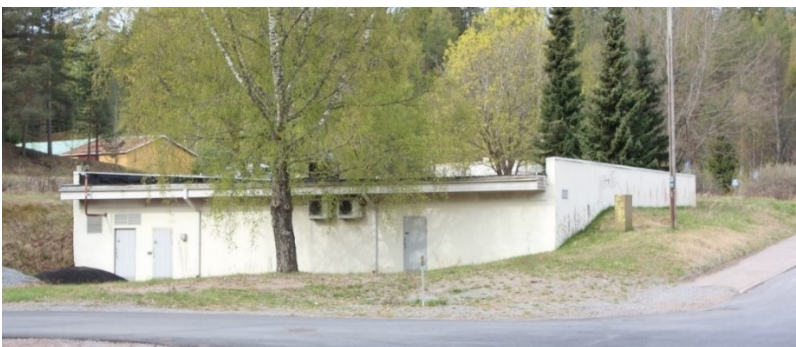
*Rakennus 25. Matalapiirteinen vanha puhelinkeskus Sairaalan tien ja Liikekujan risteyksessä sijaitsee osittain maan alla.*
