Kulttuuriympäristöpalvelut Heiskanen & Luoto Oy

Janakkala – Taimistontien jatkeen asemakaavamuutos

## Suokulman rakennusinventointi

2019

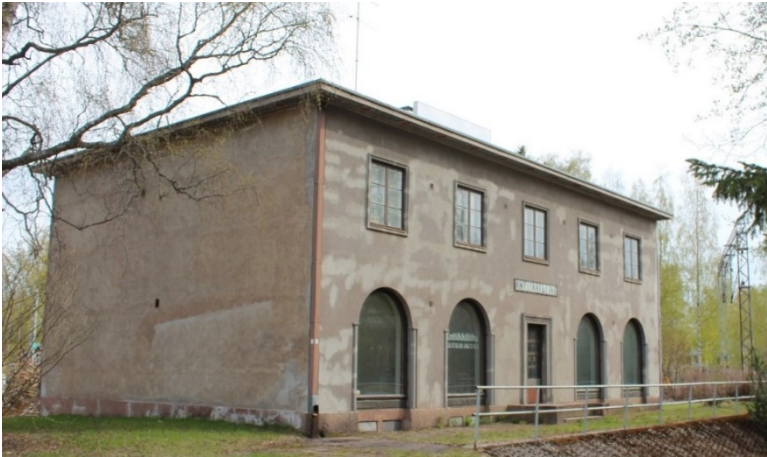
Janakkalan osuuskaupan uusi liikerakennus valmistui junaradan ja maantien risteykseen vuonna 1928. Kauppa sijaitsi samalla paikalla kuin vanha puinen kaupparakennus, joka oli ollut Osuuskaupan omistuksesta vuodesta 1916. Sitä ennen puisessa rakennuksessa oli toiminut Lindqvist & Fredriksonin kauppa. Uusi klassistinen, kaksikerroksinen kaupparakennus oli Turengin modernein kauppaliike. Myymälässä tiski erotti asiakkaat palvelevasta henkilökunnasta ja tavaroista. Liikkeessä sijaitsi myös osuuskaupan

*Rakennus 26. Janakkalan osuuskaupan talossa toimii antiikkiliike. Vanha kauppa sijaitsee näkyvällä paikalla junaradan vierellä, mutta sen merkitys katunäkymässä on muuttunut ja sen ohi kulkee vain kevyenliikenteen alikulku.*

Vuonna 2019 rakennuksessa toimii antiikkiliike. Osuuskaupan talon ympäristön maisema on muuttunut alikulkutunnelin rakentamisen myötä. Kaupan pihapiirissä on sijainnut myös muita rakennuksia, jotka on 1990-luvun jälkeen purettu. Pihapiirissä on nähtävissä vielä yhden kookkaan ulkorakennuksen perustukset.

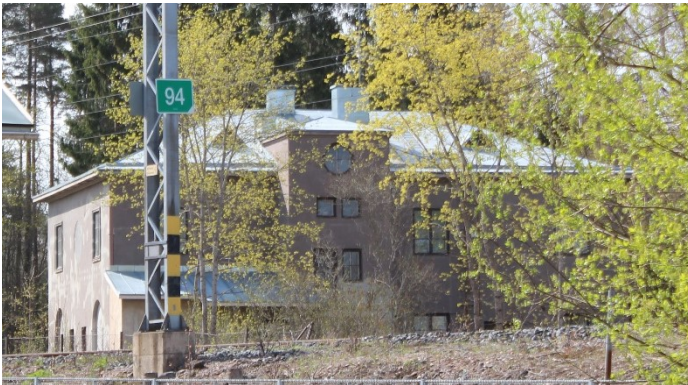
*Näkymä osuuskaupan rakennuksen takapuolelle junaradan toiselta puolen.*

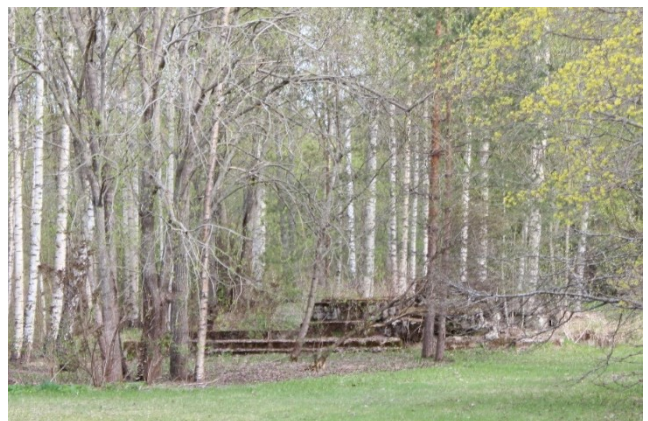
*Osuuskaupan rakennuksen pihapiirissä on jäänteinä rakennuksen perustukset.*

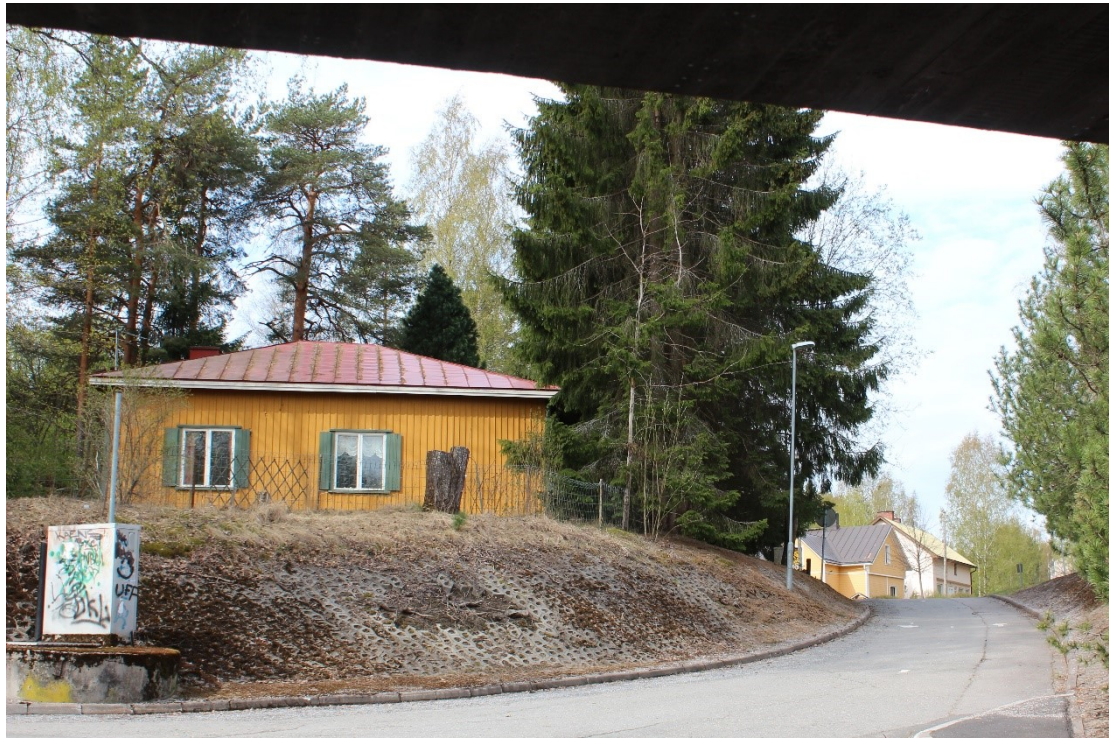
*Rakennus 27. Näkymä alikulkutunnelista Liikekujaa kohti. Vuonna 1947 valmistunut rakennus sijaitsee aivan Liikekujan päässä, junaradan ja Turengintien kulmauksessa. Omaleimaista taloa rajaa Liikekujalta peittävä suuri kuusirivi. Kevyenliikenteenväylän oikealla puolella on Osuuskaupan rakennus. Talo ja sen piharakennus näkyvät hyvin radan alittavalle kevyenliikenteenväylälle sekä junaradan toiselle puolelle. Rakennuksen maisemallinen merkittävyys on muuttunut alikulun rakentamisen myötä. Talo rakennettiin aikanaan aivan junaradan ylittävän tasoristeyksen tuntumaan ja se on sijainnut näkyvällä paikalla. Nyt talo jää kevyenliikenteenväylää korkeammalle ja sen vierellä olevat kookkaat kuuset peittävät kadunpuoleista julkisivua.*

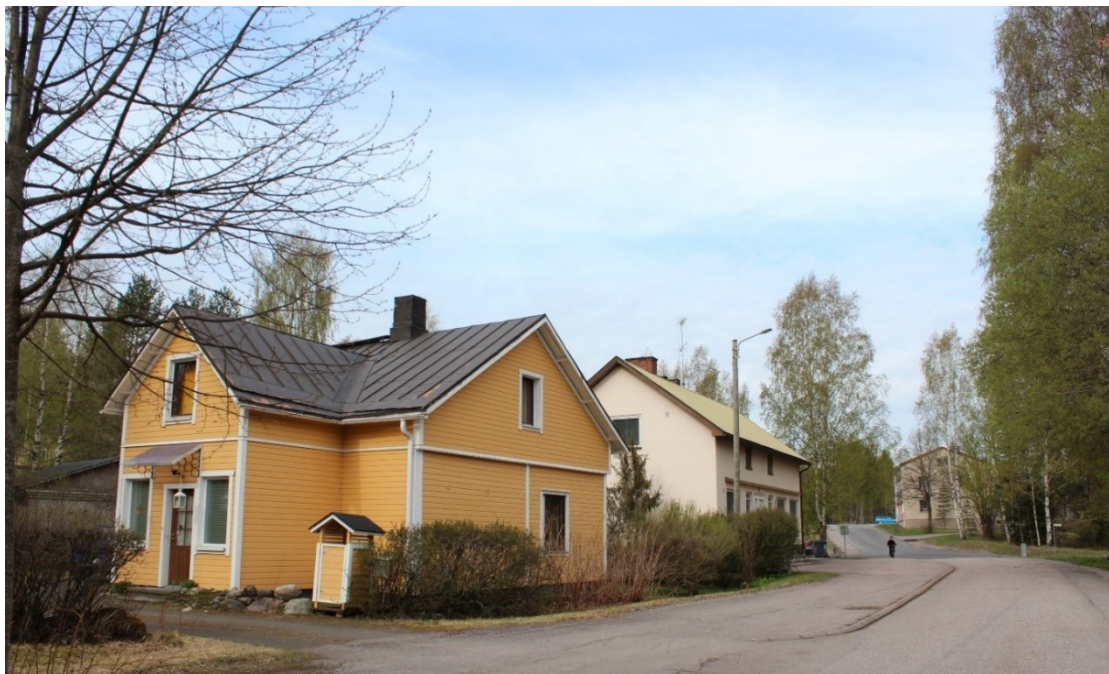
*Rakennus 28. Asuinrakennus on rakennettu vuonna 1940. Taustalla liikerakennus vuodelta 1930.*

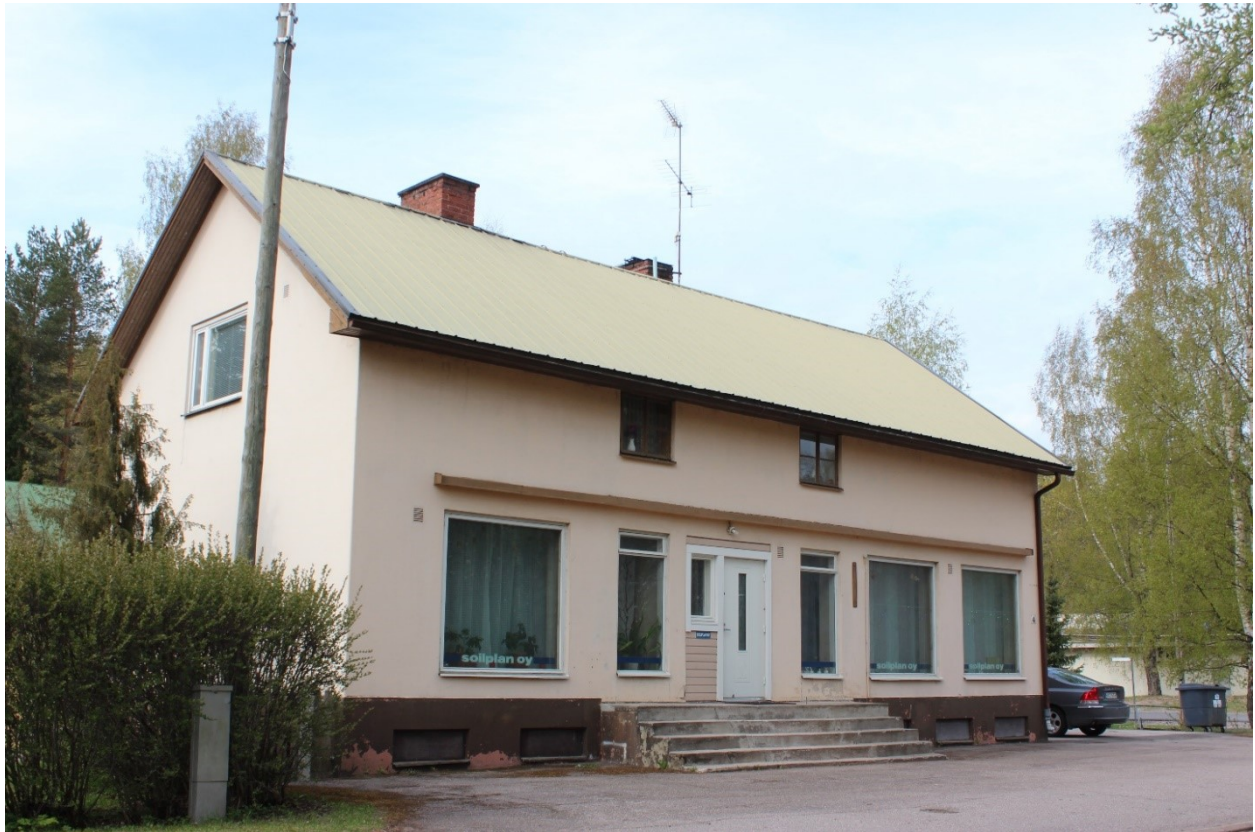
Rakennus 29. Ajalle tyypillisen liike- ja asuinrakennuksen katujulkisivu on vielä tunnistettavissa muutoksista huolimatta. Rakennus valmistui 1930.

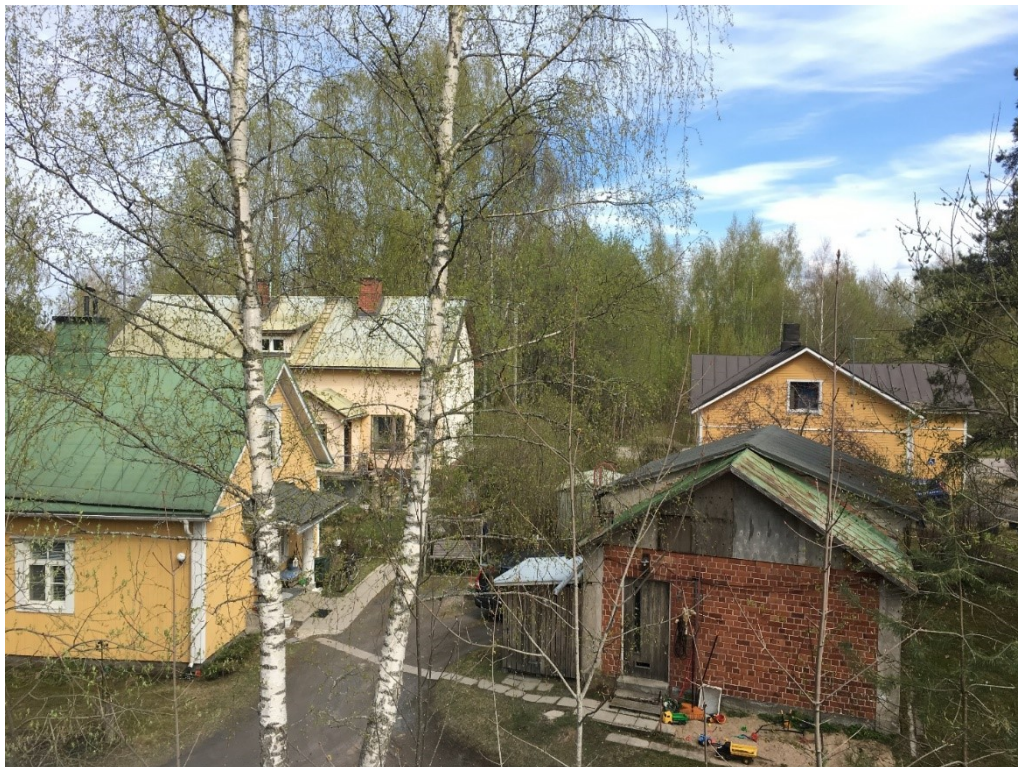
Rakennus 30 (vasemmalla etualalla). Vasemmalla oleva vuonna 1920 rakennettu keltainen omakotitalo on Liikekujan vanhin rakennus. Näkymä Turengintieltä rakennusten muodostamalle yhtenäiselle alueelle.

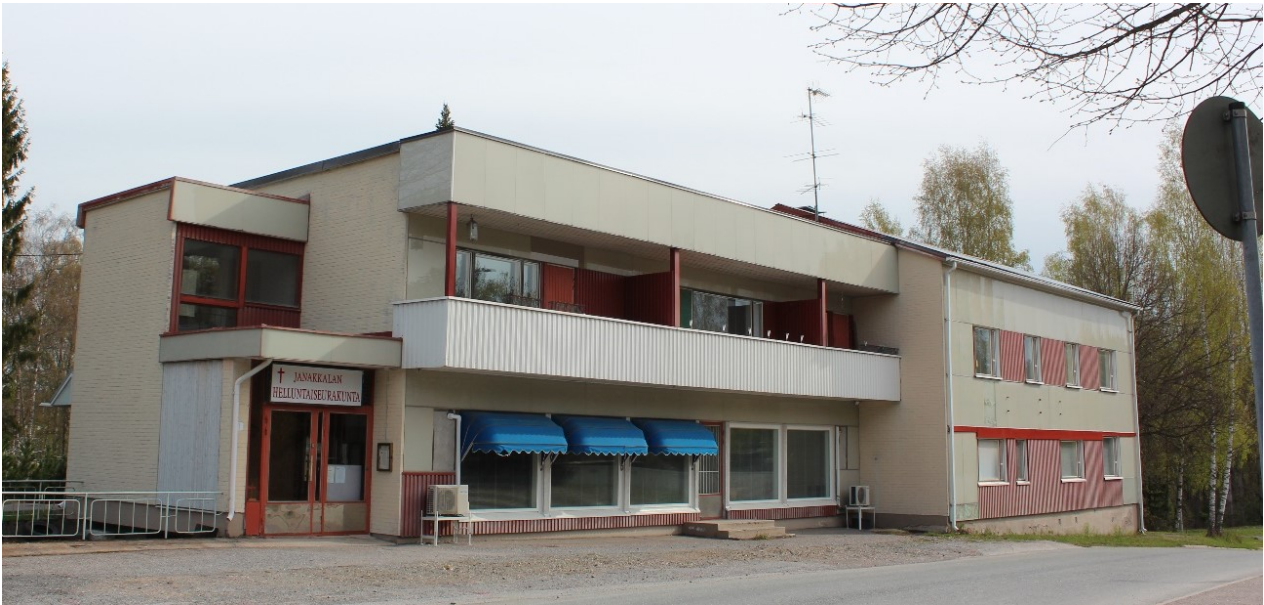
Rakennus 31. Liinalammintien ja Liikekujan risteyksen tuntumassa sijaitsee vuonna 1941 rakennettu liikerakennus. Rakennuksessa on sekä harjakattoinen alkuperäinen että tasakattoinen, 1970-luvulla laajennettu osa.

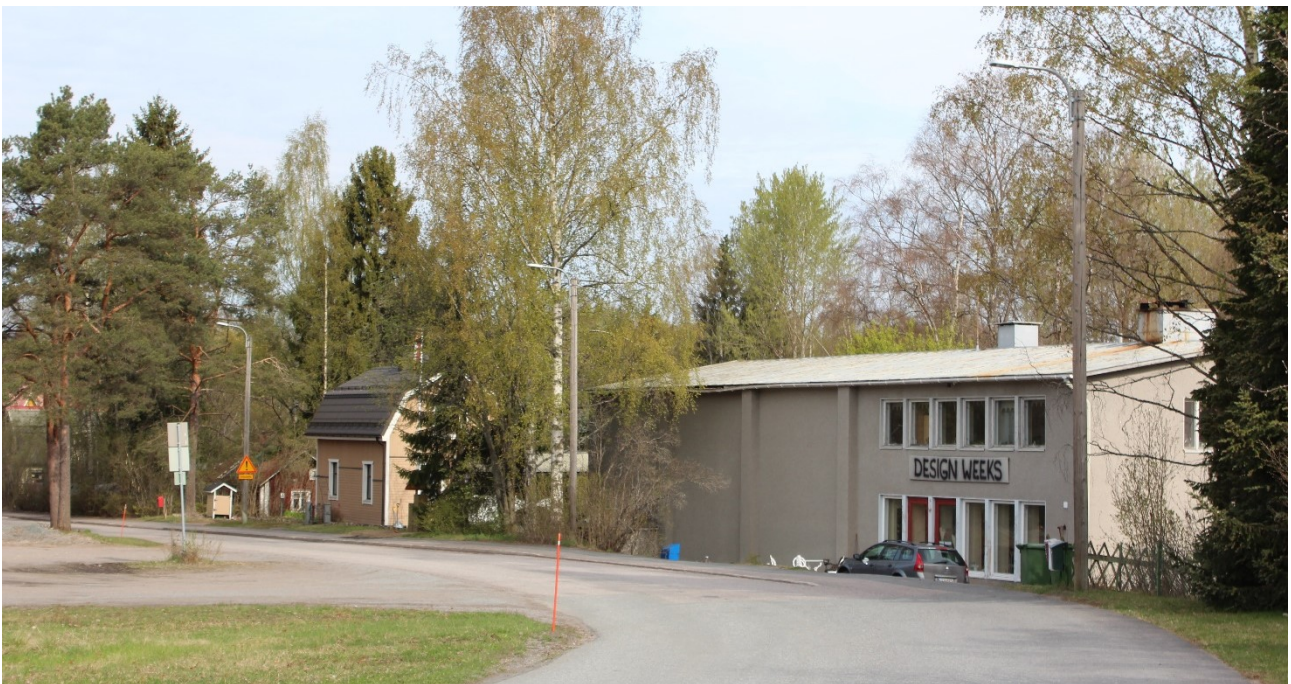
Rakennus 32. Liinalammintien puolella sijaitsee 1958 rakennettu liikerakennus. Se jatkaa Liikekujan liikerakennusten sarjaa.

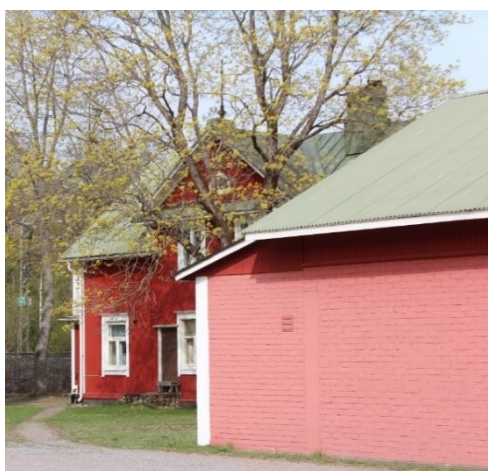
*Rakennuksen 33. pihapiirissä on kaksi osin tiilistä punaiseksi maalattua piharakennusta. Kuvassa oleva rakennus on etupuolella.*

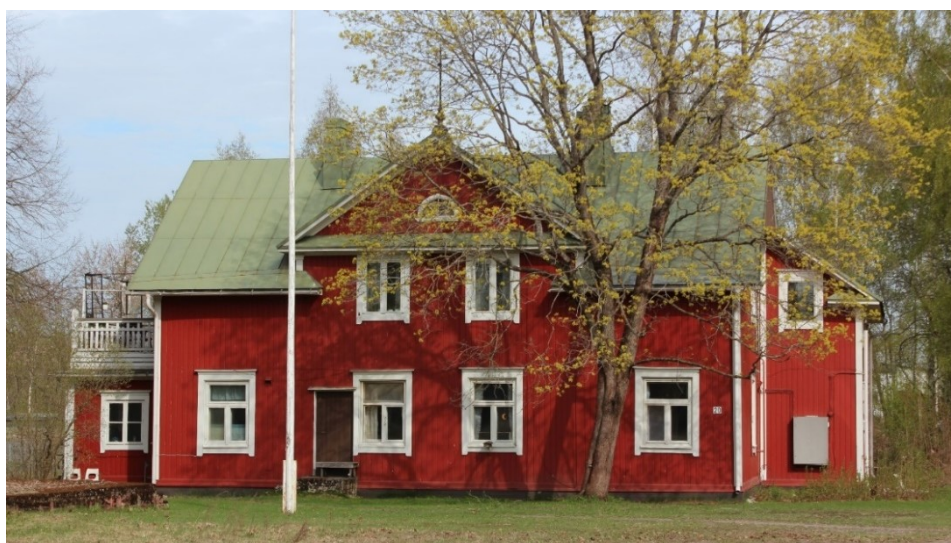
*Rakennus 33. Junaradan itäpuolella paikoitusalueen reunalla on 1910-1920-luvun lautaverhoiltu rakennus. Se on sijannut osuuskauppa Sammon takana. Kuvassa vasemmalla näkyy vanhan kaupan liittyneen rakennuksen kivijalkaa.*

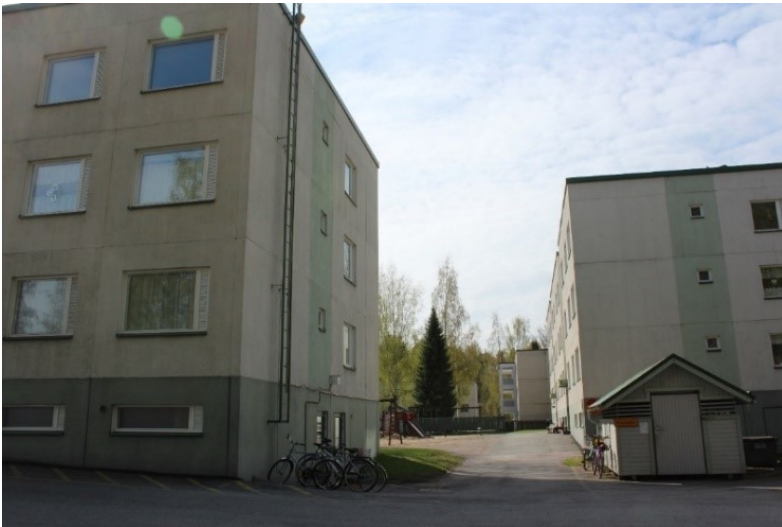
*Rakennukset 34. Kolmikerroksiset elementtikerrostalot 1970-luvulta tarjosivat asukkaille nykyaikaiset mukavuudet.*

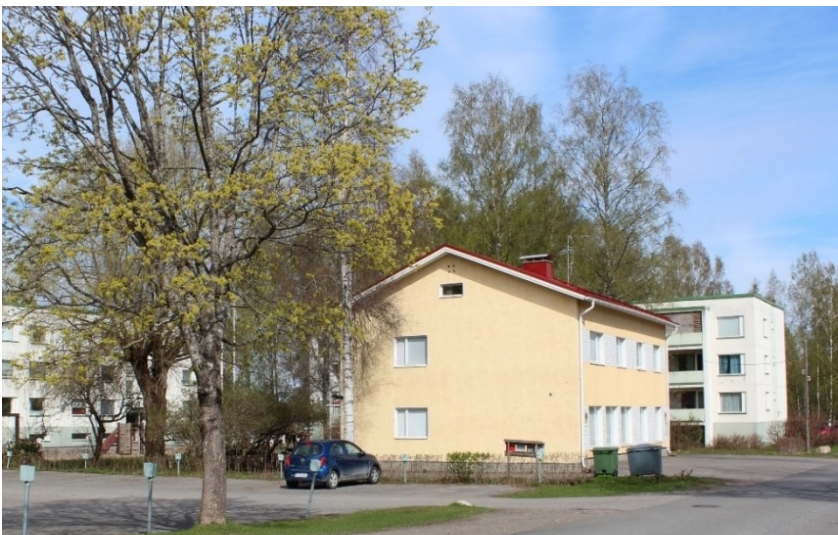
*Rakennus 35. Kerrostalokorttelin Ojatien puoleisella sivulla sijaitsee kaksikerroksinen rapattu rakennus oletettavasti 1960- tai 1970-luvulta. Taustalla 1970-luvun kerrostalot.*

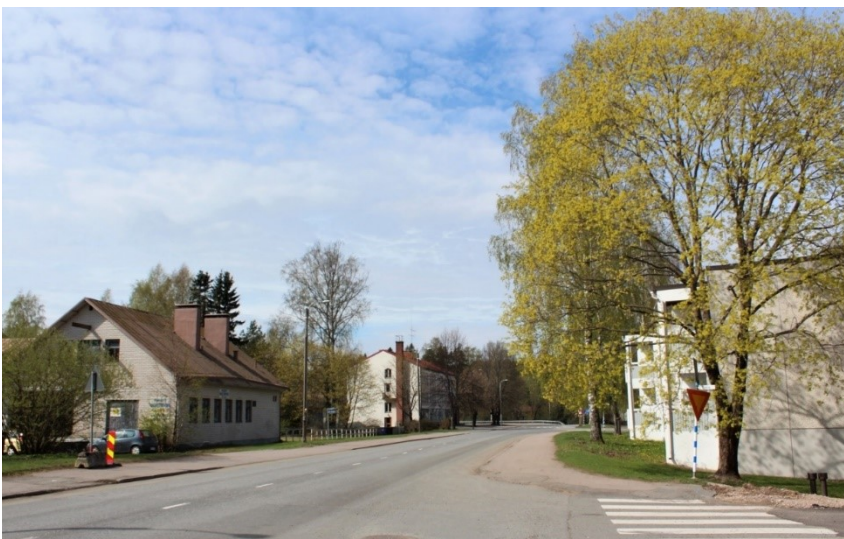
*Rakennukset 36. (oikealla). Näkymä Ojatien risteyksestä Liikekujalle. Oikealla 1980-luvulla rakennettu kaksikerroksinen kerrostalo, jonka portaittainen julkisivu rajaa katua. Vasemmalla meijerin rakennuksia ja taustalla liikerakennus.*

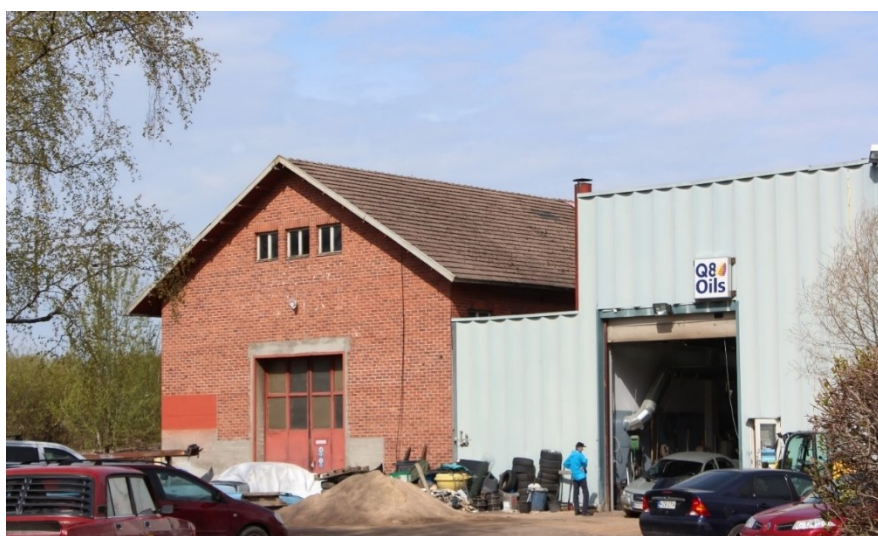
Rakennukset 37. Vanhan meijerin paikalla toimii autokorjaamo. Meijerin tiilinen rakennus on 1960-luvulta.

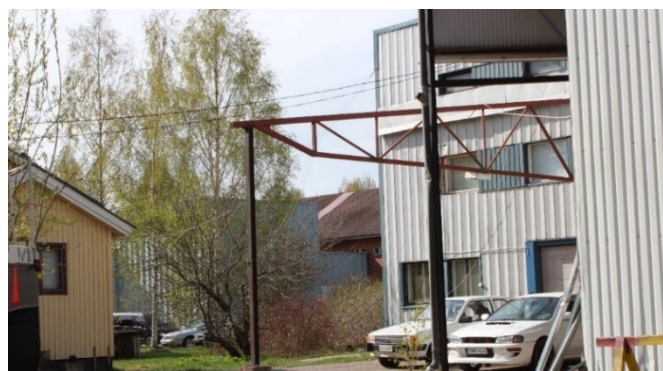
Rakennukset 37. Näkymä entisen meijerin alueelle junan ikkunasta. Radan puoleisella sivulla on lastauslaituri.

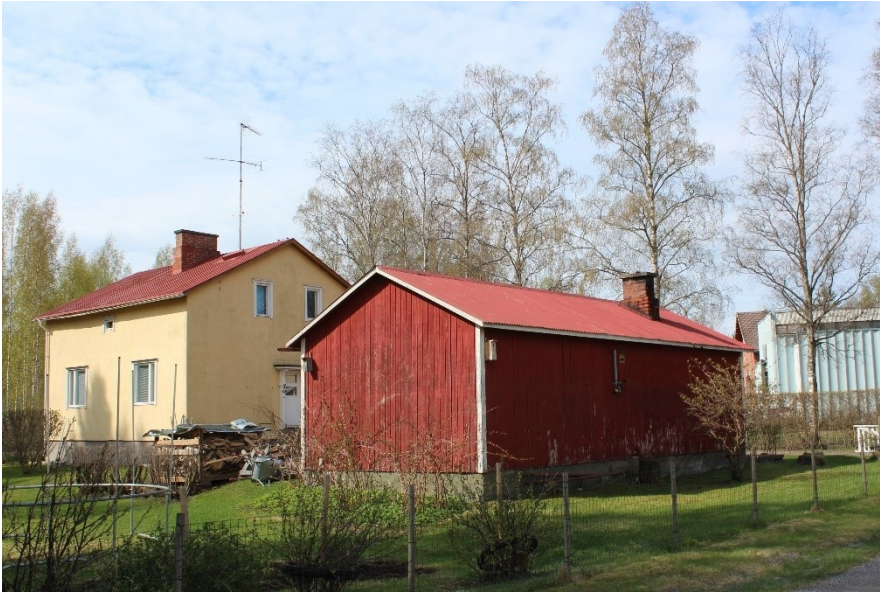
*Rakennus 38. Vaalea rapattu talo on 1940-luvulta ja alueen omakotitaloista ensimmäinen. Muut talot rakennettiin 1960-luvun loppuun mennessä.*

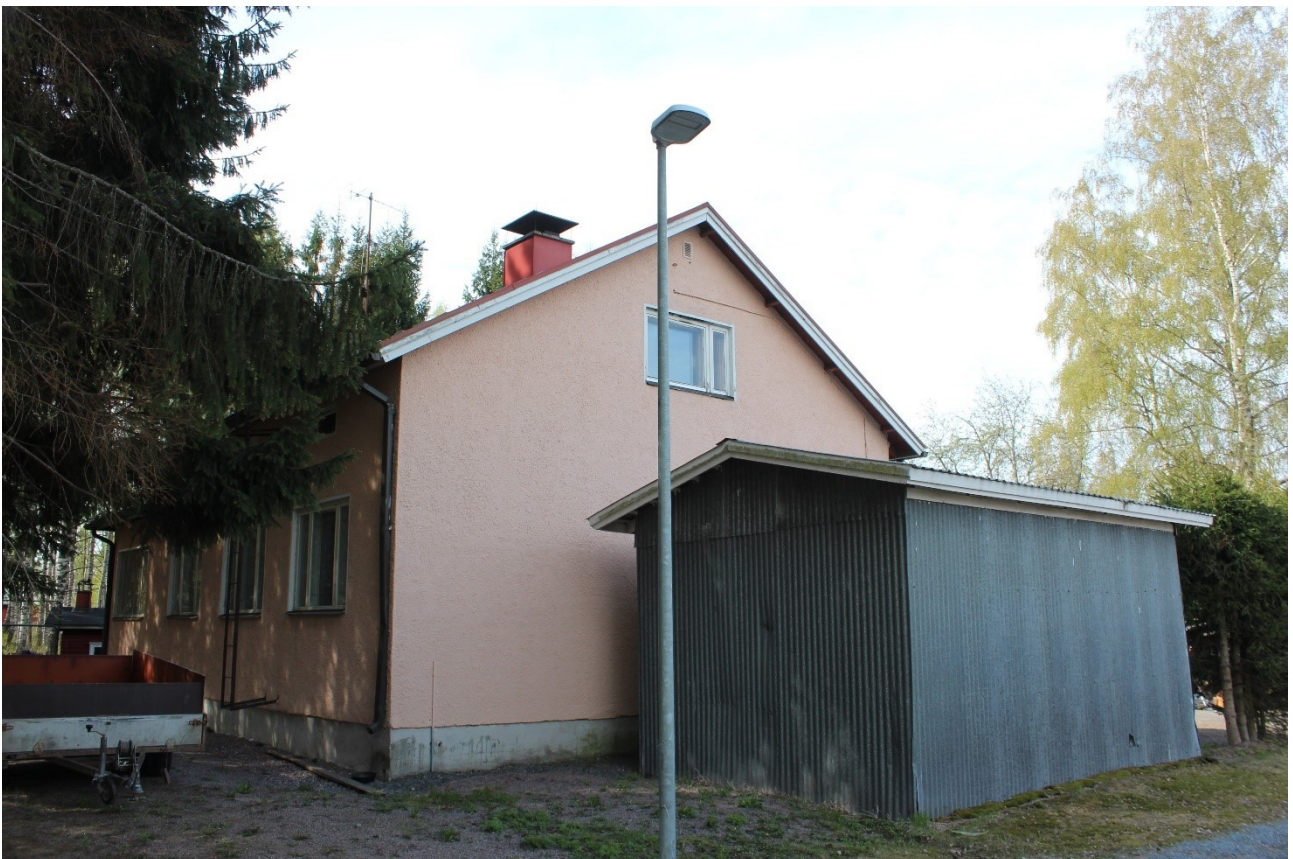
*Rakennus 39 on valmistunut vuonna 1953.*

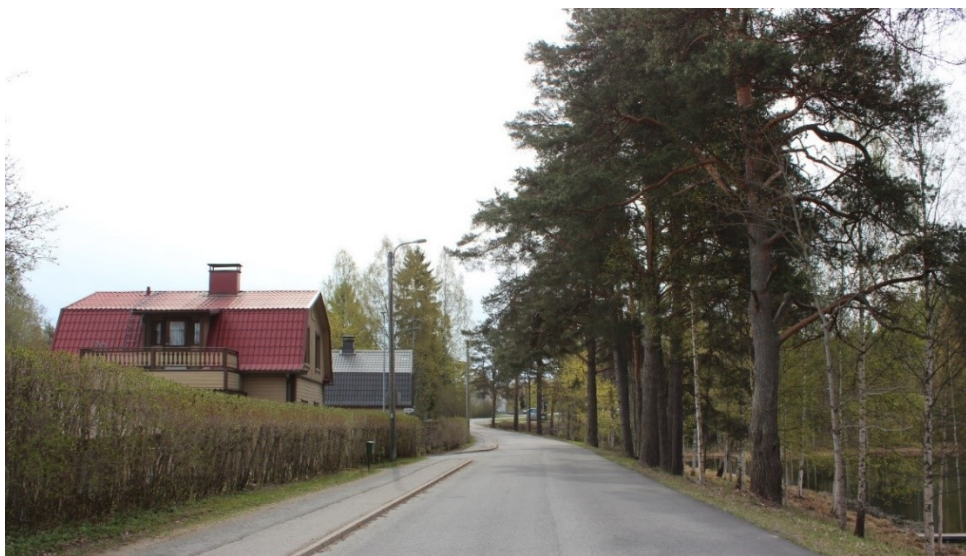
*Liinalammintien katunäkymä Lehtokujan risteyksen tuntumassa on maisemallinen kiintopiste. Näkymä Liinalammintieltä kaakkoon. Vasemmalle kääntyy Lehmuskylä talojen välistä. Rakennukset muodostavat portin Lehtotielle ja männyt rajaavat tielinjausta. Tielinjaus mukailee vanhaa, 1800-luvulta peräisin olevaa kylätietä. Oikealla Liinalammi.*

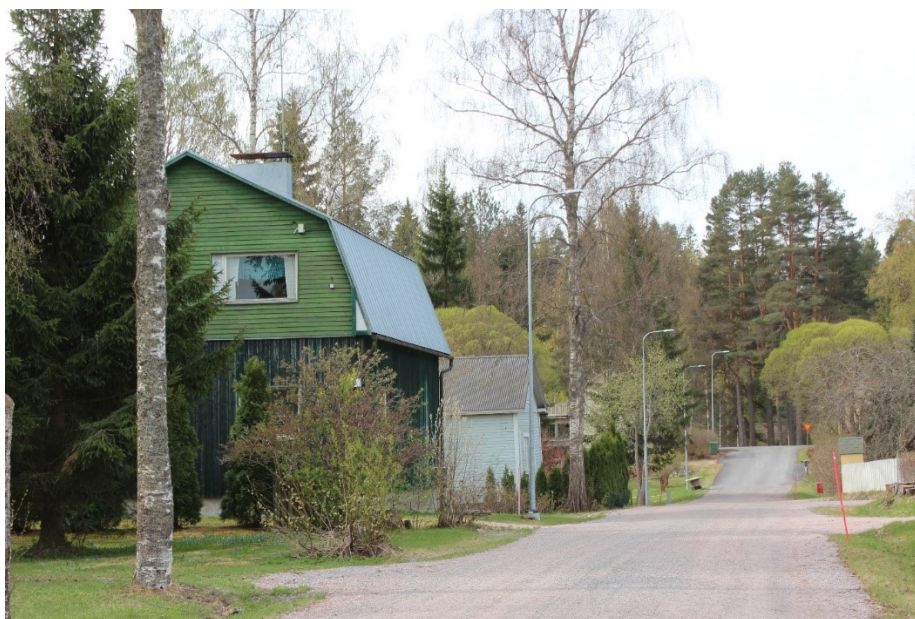
*Näkymä Lehtotieltä kohti Liinalammintietä. Lehtotien katunäkymä muodostuu erilaisista ja eri kokoisista lautaverhoilluista rakennuksista, joissa osassa on taitekatto ja osassa mansardikatto. Katunäkymä on hajanainen ja siinä on osin alkuperäistä 1930-luvun rakentamista rikkovia elementtejä.*

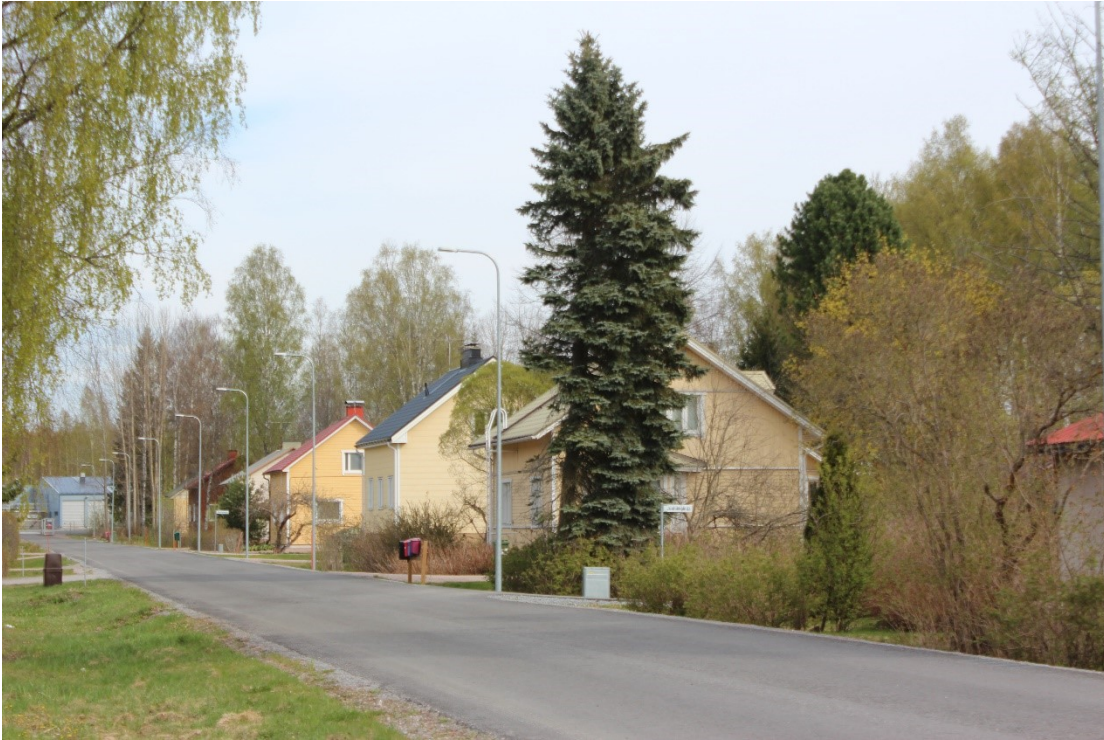
Näkymä leikkipuistosta Vartiotien pohjoispäättyyn. Rakennukset jäävät kaava-alueen ulkopuolelle. Jälleenrakennuskauden tyyppitalot muodostavat rytmikkään katunäkymän. Tien päässä on jätevedenpuhdistamo.

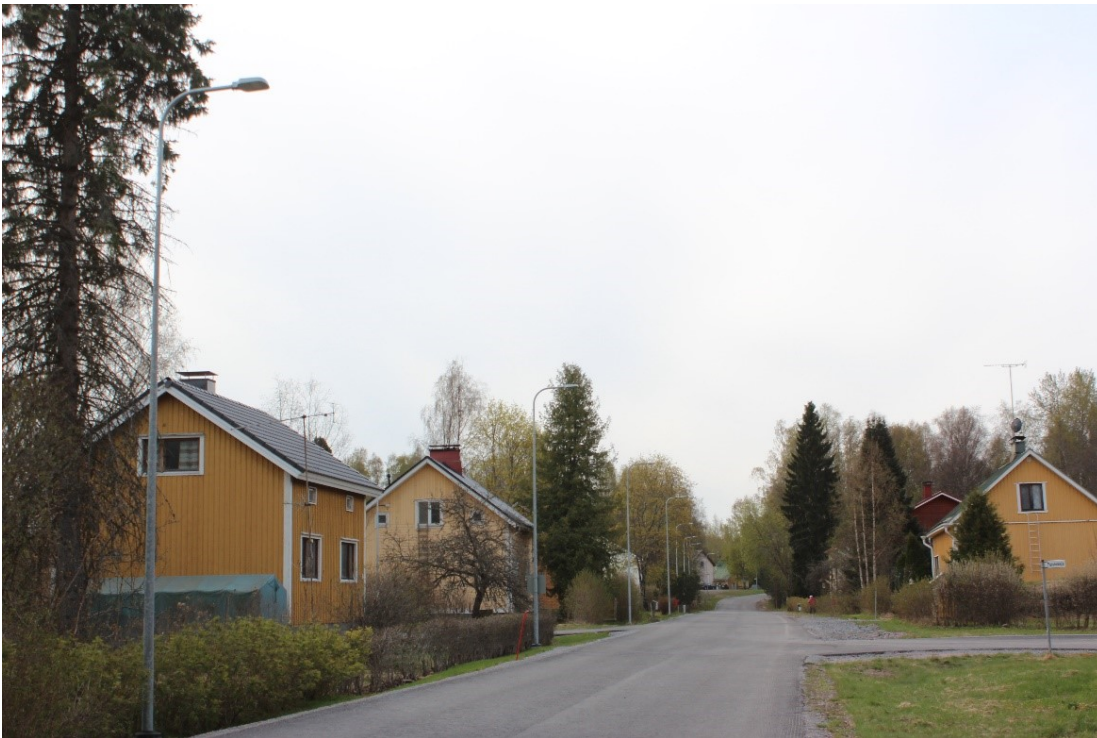
Näkymä leikkipuistosta Vartiotien eteläosaan. Oikealle kääntyy Puistokuja ja Vasemmalle Suokuja. Rakennukset on sijoitettu väljästi ja pitkittäin lähelle tien reunaa. Katuosuuden talot ovat väriykseltään pääasiassa keltaisia tai vaaleita.

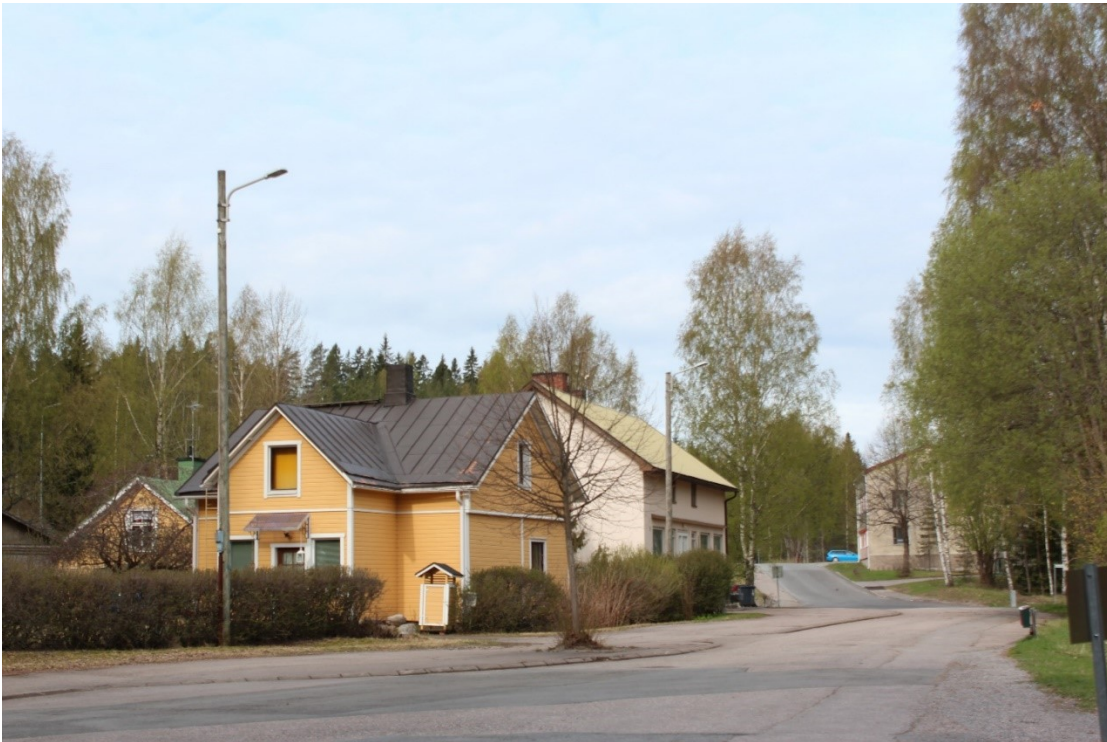
Näkymä Liikekujalta länteen. 1920- ja 1940-lukujen asuinrakennukset piharakennuksineen sekä 1930-luvun liikerakennus muodostavat tiiviin ja yhtenäisen kokonaisuuden, joka on tutkimusalueen parhaiten säilynyt osuus vanhaa Kauppakujaa. Taustalla tien oikealla puolen näkyy 1940 rakennettu liikerakennus.

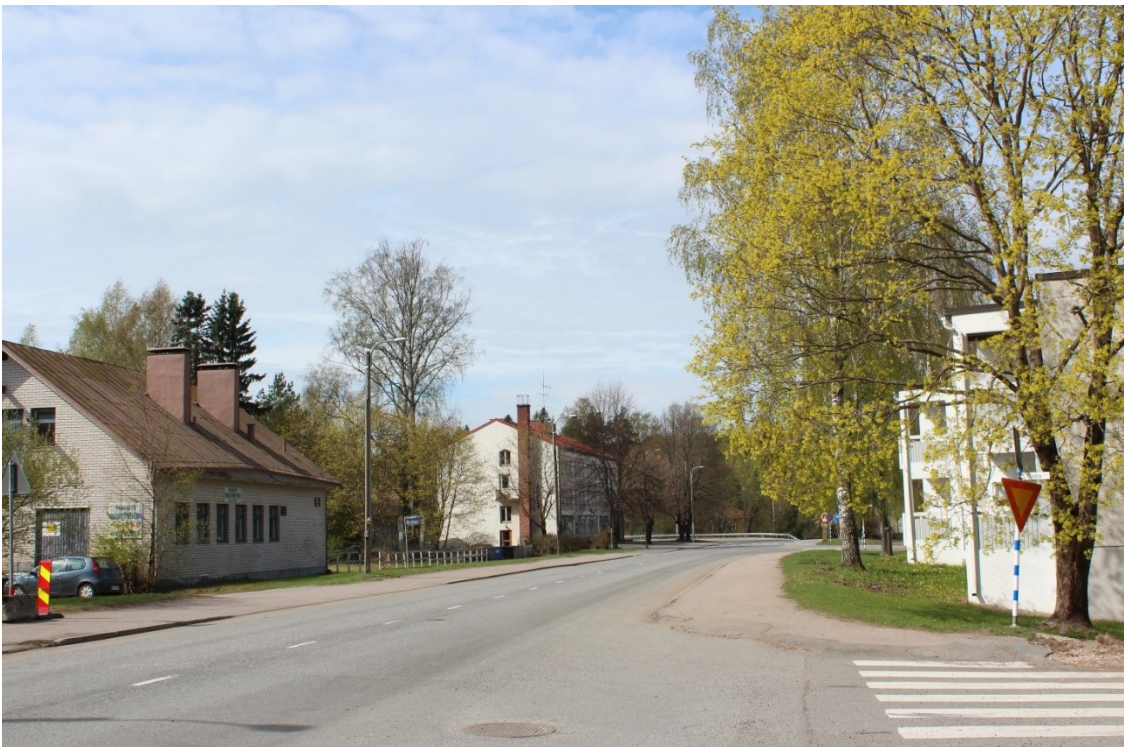
Näkymä Ojatien risteyksestä Kauppakujaa länteen. Tien vasemmalla puolella olevat, kaava-alueen ulkopuolelle rajautuvat meijeri ja liikerakennus ovat tärkeä osa katumaisemaa. Korttelia rajaavat kerrostalot ovat vanhaa kaupallisen kadun yhtenäisyyttä rikkovaa 1970-luvun kerrosta katumaisemassa.

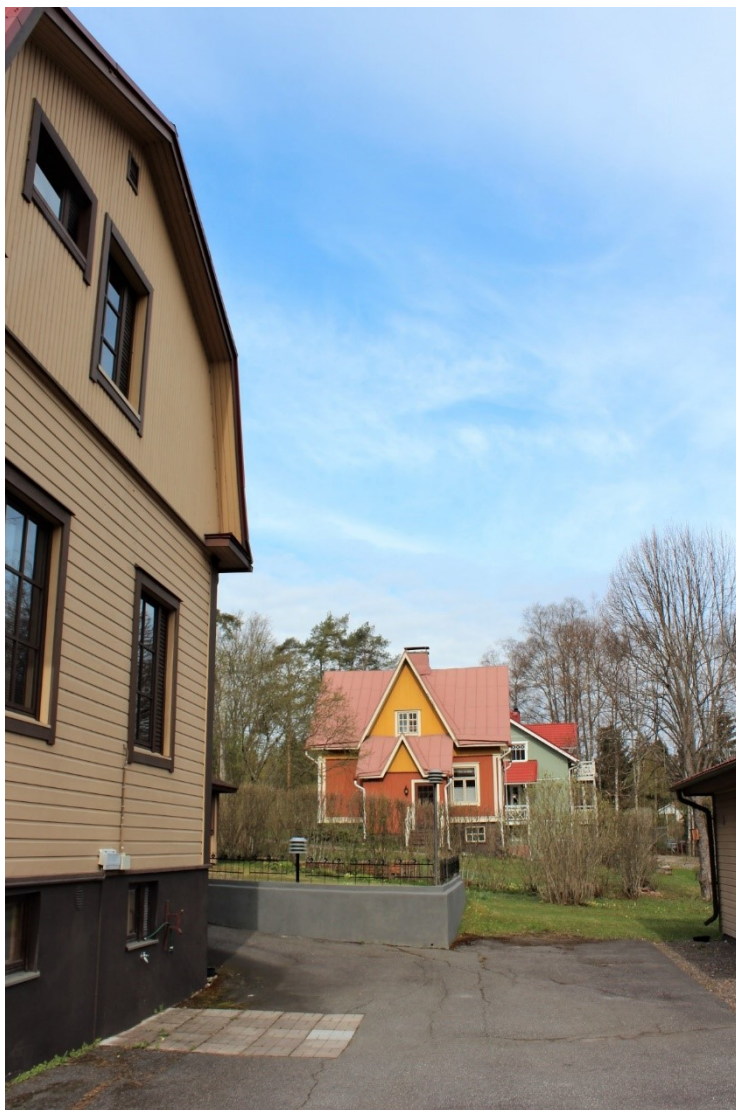
*Näkymä Lehtotieltä luoteeseen. Vasemmalla Lehtotien risteyksessä oleva mansardikattoinen omakotitalo. Keskellä Liinalammintien varrella oleva punakeltainen asuinrakennus sijaitsee näkyvällä paikalla. Hyvin säilynyt ja maisemallisesti sekä kyläkuvasellisesti merkittävät rakennukset eivät kuulu kaava-alueelle. Taustalla uudempaa rakentamista.*

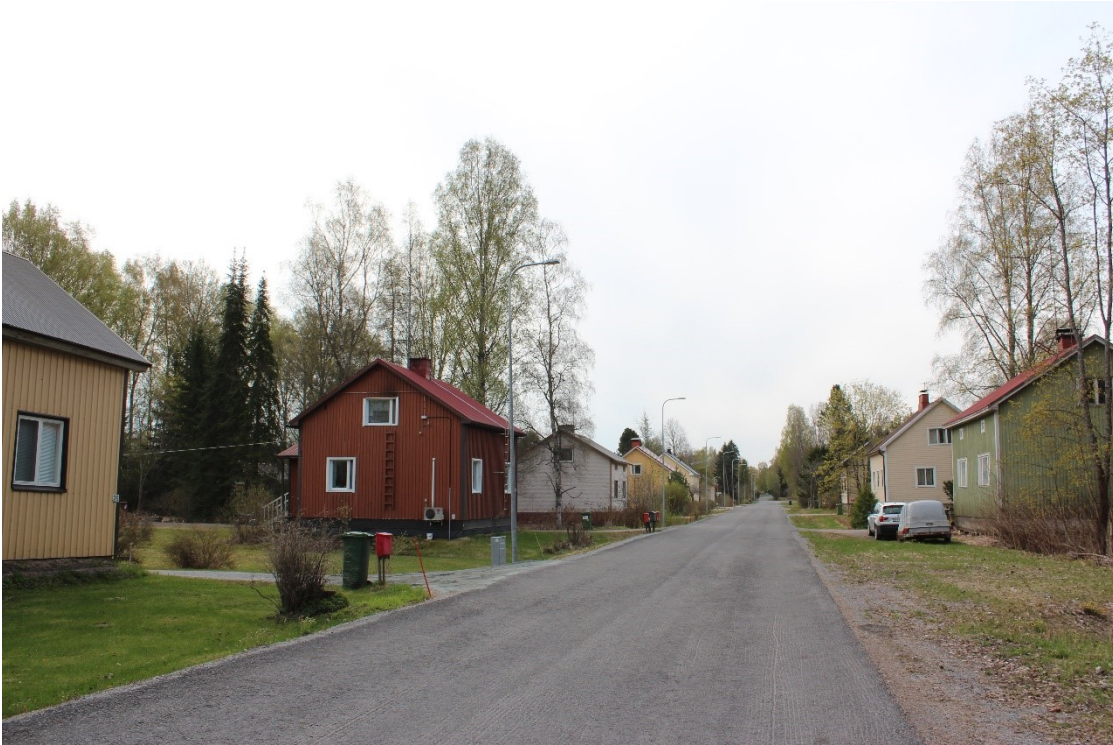
Näkymä Vartiotien päästä etelään. Vartiotien pohjoisosa on osa Suokulman yhtenäistä pientaloaluetta. Rakennukset ovat jälleenrakennusajan tyyppitaloja, ja ne muodostavat piharakennuksineen yhtenäisen kokonaisuuden, jonka säännöllinen rytmikkyys on osa katunäkymää.

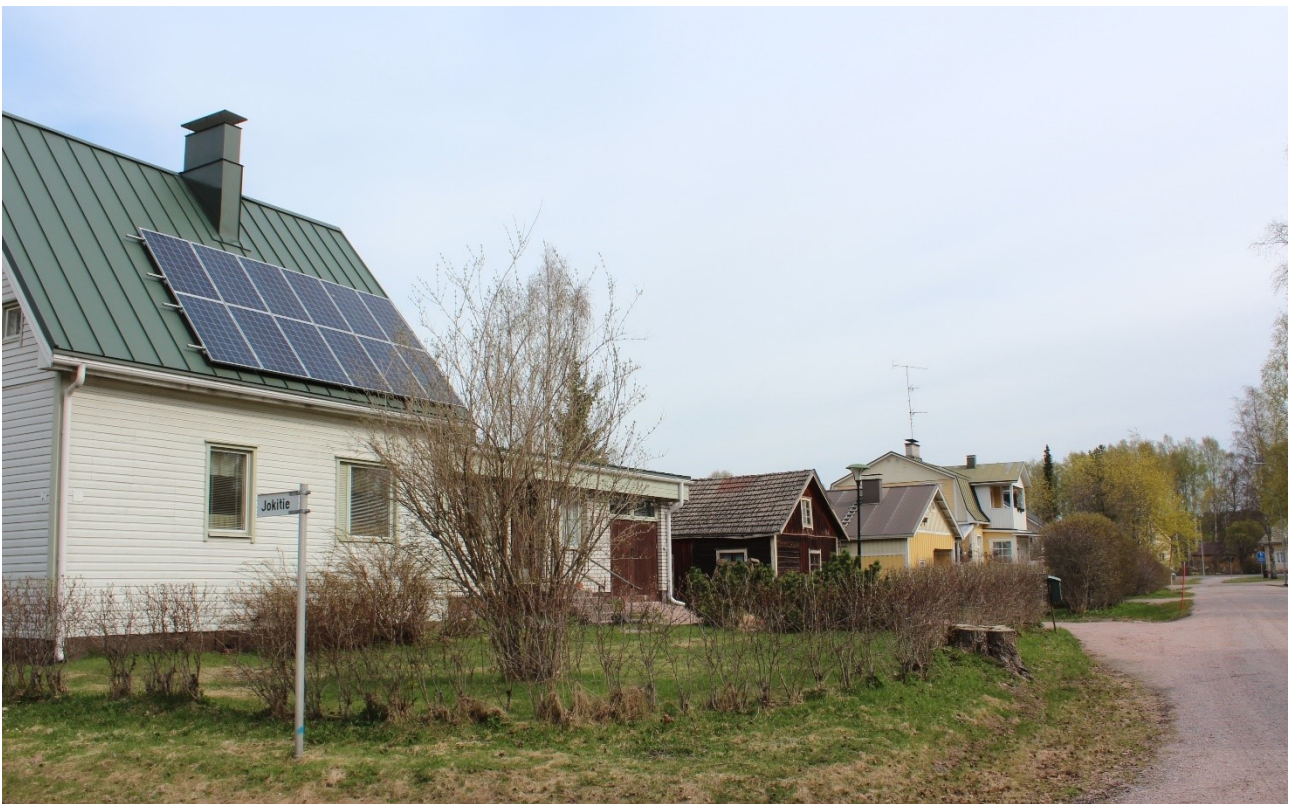
Lehtotien itäpuolella, kaavarajauksen ulkopuolella pientaloalue jatkuu. Vanhempaa rakentamista edustava alue on moni-ilmeisempi, alueella on satula- ja mansardikattoisia lautaverhoiltuja rakennuksia. Kuvassa olevaan rakennukseen on tehty tiilinen laajennusosa. Jokitien ja Puistokujan loppupäässä on myös 1970-luvun matalapiirteistä punatiilistä täydennysrakentamista.

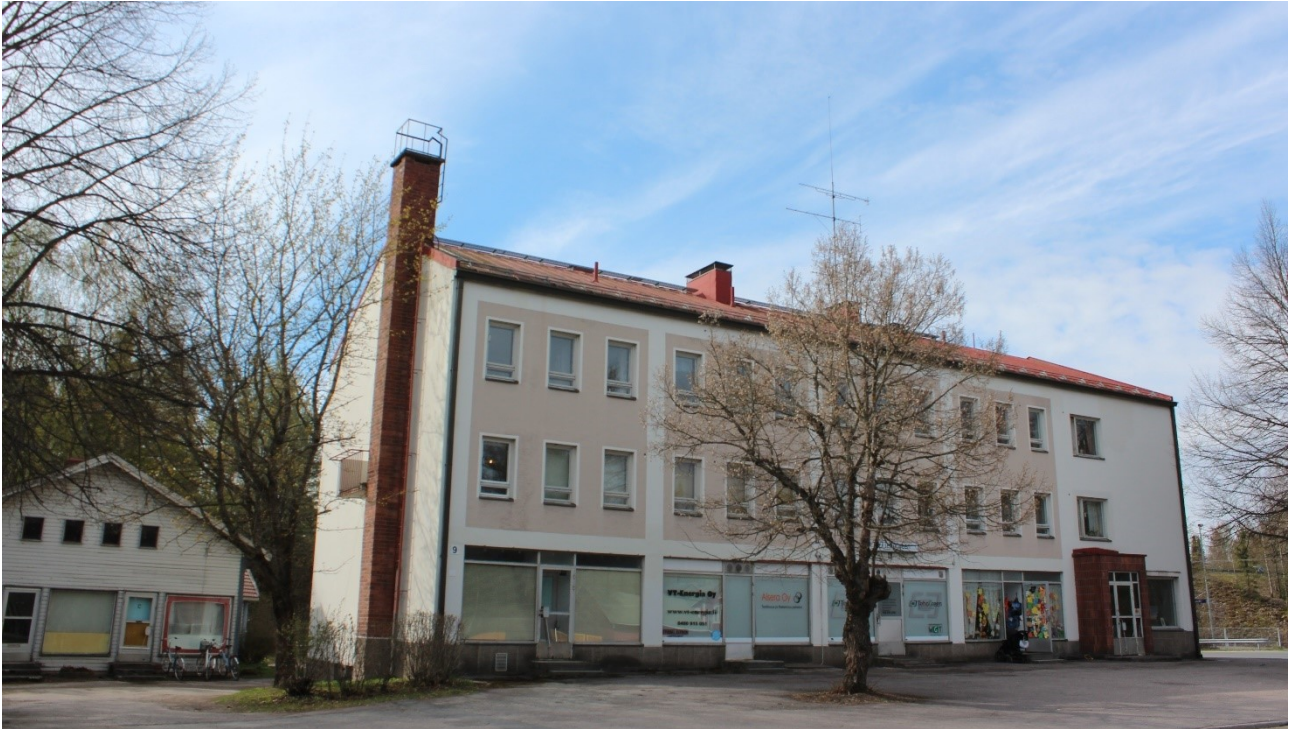
1950-luvun liike- ja kerrostalorakennus. Vasemmalla vanhempi puinen kaupparakennus.

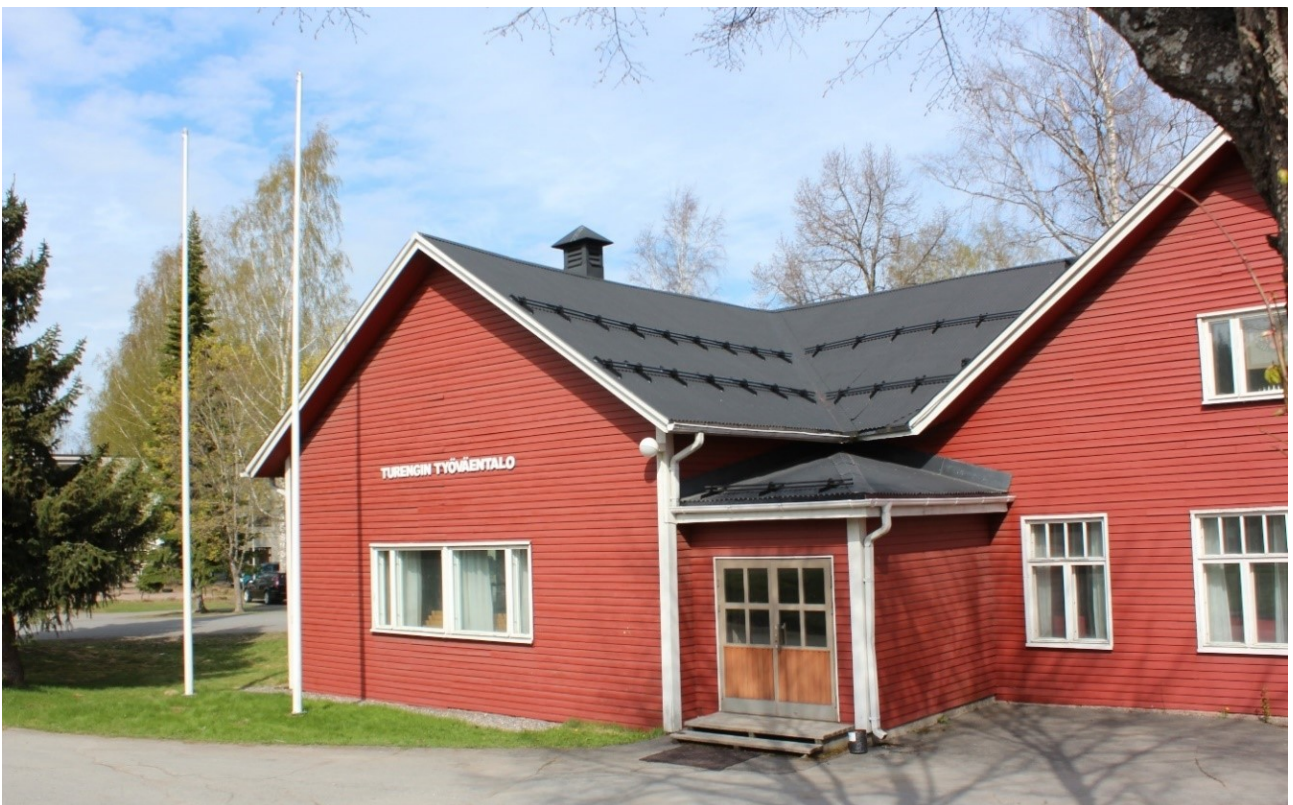
Turengin työväentalo rakennettiin 1910. Se sijaitsee maisemallisesti merkittävällä paikalla Kauppakujan varrella Ojatien risteyksen tuntumassa. Työväentalo jää kaava-alueen rajauksen ulkopuolelle.

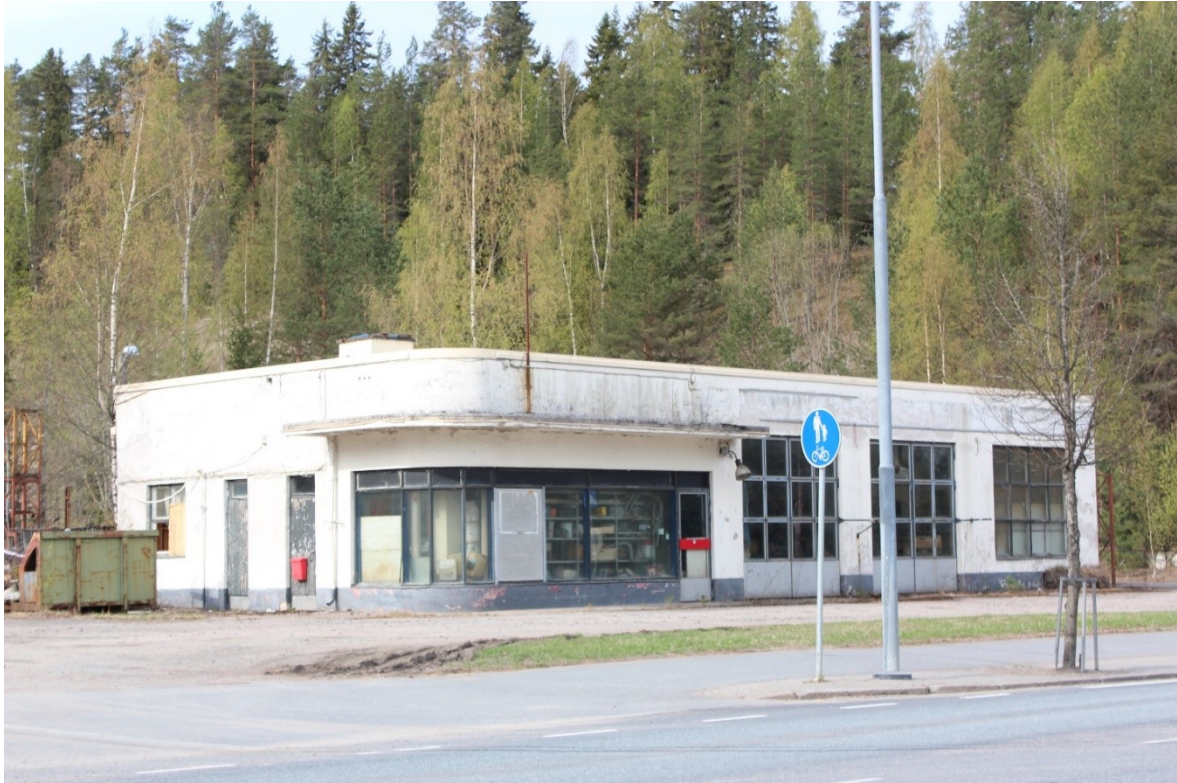
*Turengintien, 1960-luvun linjauksen varrella on funkkishenkinen huoltamorakennus. Huoltamon vieressä on teollisuustiloja.*

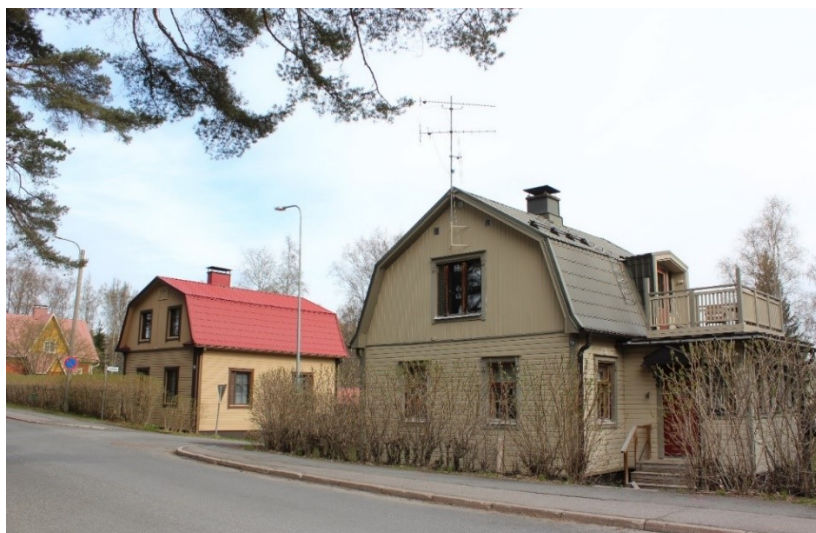
*Mansardikattoiset rakennukset muodostavat näyttävän portin Liinalammintieltä Lehtokujalle. Vasemmanpuoleinen talo rajautuu kaava-alueen ulkopuolelle. Rakennukset ovat edustavaa vanhinta, 1920-luvun kerrostumaa Liinalammintien vanhan tielinjauksen varrella. Rantaa ja matalaa harjannetta seuraavan tielinjan asutus alkoivat 1800-luvulla, alavan niittyalueen rakentaminen alkoi 1930-luvulla.*

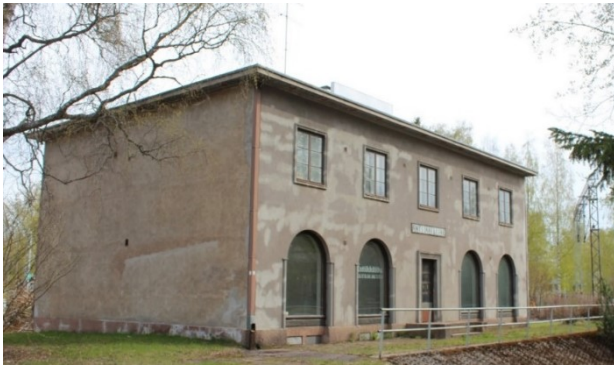
*Osuuskauppa*

Liikekujan rakennuksista kaavaluonnoksessa Janakkalan Osuuskaupan (rakennus 26) 1928 rakennettu liiketila on merkitty suojelluksi rakennukseksi. Tämän lisäksi yksittäinen esiin nostettava rakennus on Kauppakujalla junaradan tuntumassa sijaitseva yksittäinen. klassismin piirteitä omaava kookas 1910-1920-luvun asuinrakennus (rakennus 33). Rakennus kuuluu vanhimpiin vanhan liikekadun säilyneisiin, asuin- ja kauppakäytössä olleisiin rakennuksiin.
