JANAKKALA

Harvialan osayleiskaava-alueen kulttuuriympäristöselvitys

Tilaja:
Janakkalan kunta

Kristian Tuomainen
Heilu Oy
HEILU.FI

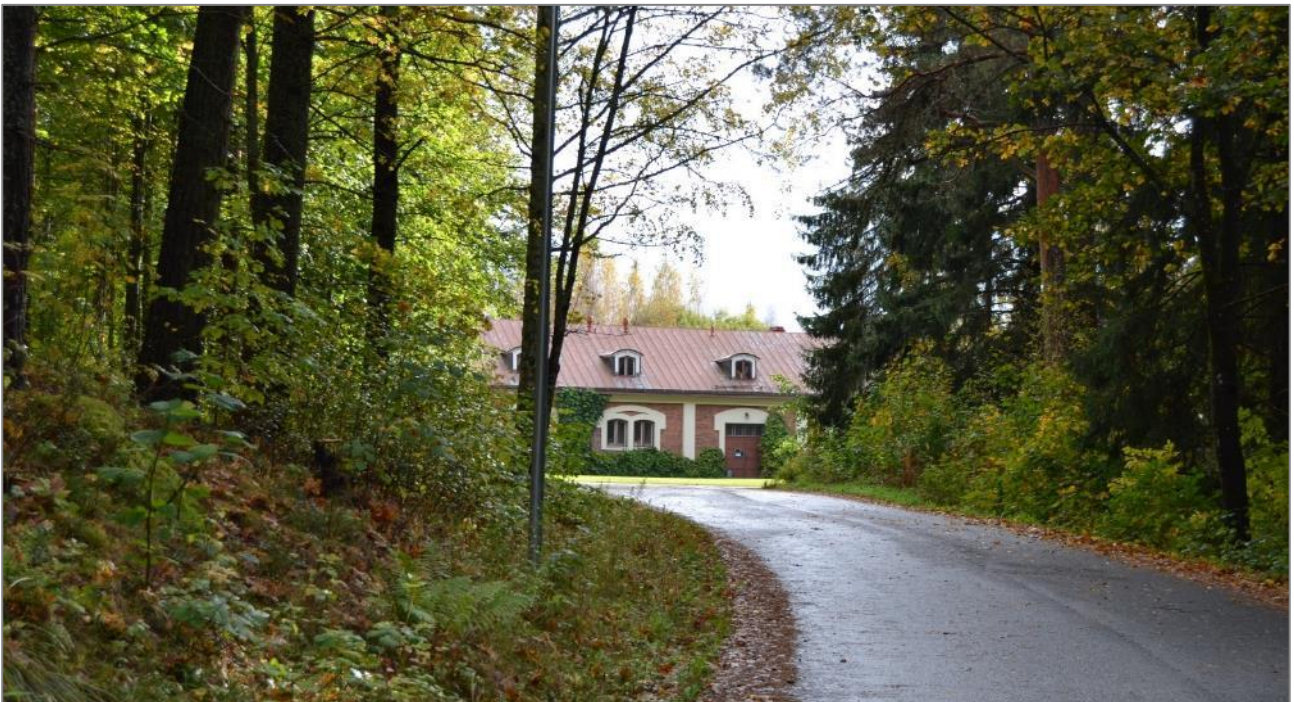
Kuva 2. Näkymä Yläkartanon alueelta. Harvialan kartanon entinen autotallirakennus muodostaa näkymällisen päätepisteen Harvialan kartanon tien mutkassa.

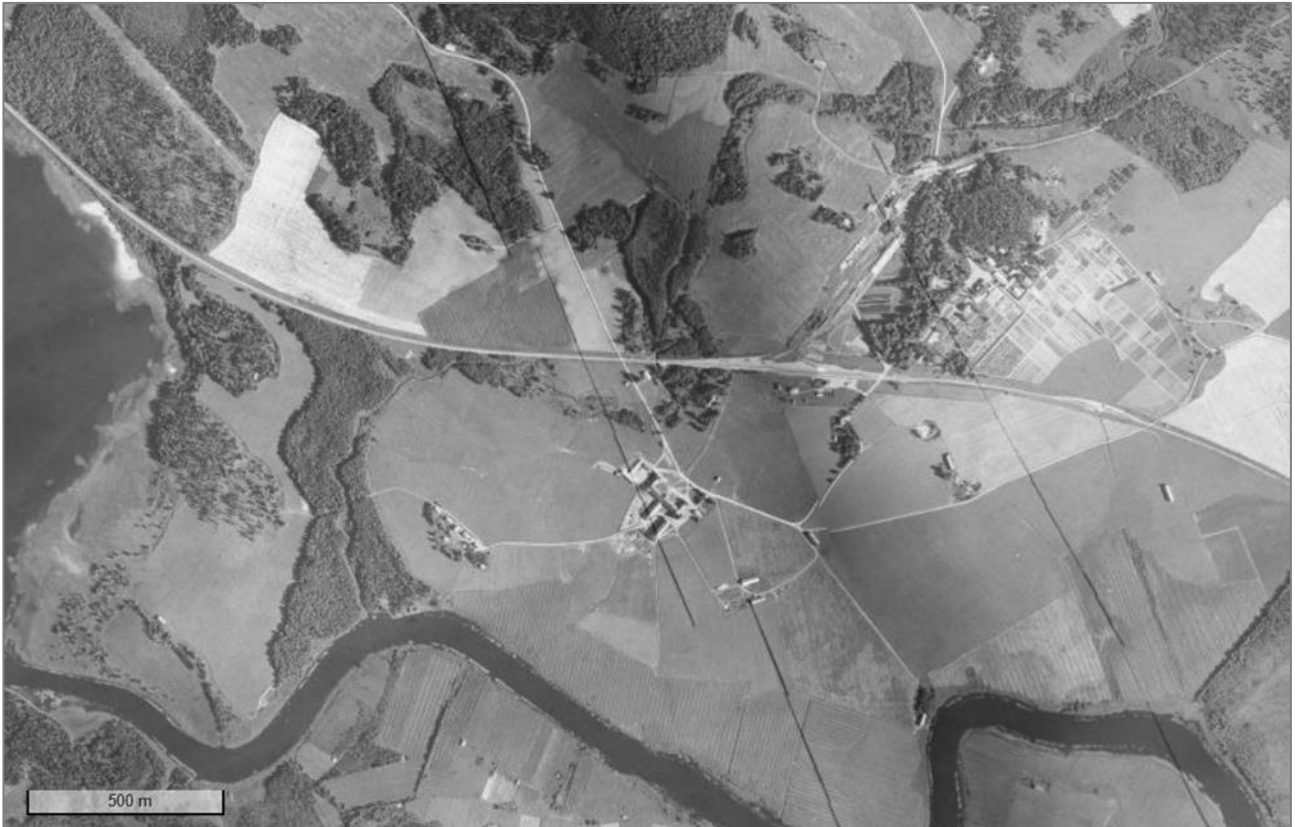
Kuva 3. Ilmakuva Harvialan kartanon alueesta vuodelta 1938, MML. Suurikokoinen, peltojen ympäröimä karjarakennus erottuu selkeästi rautatien eteläpuolella kuvan keskivaiheilla.

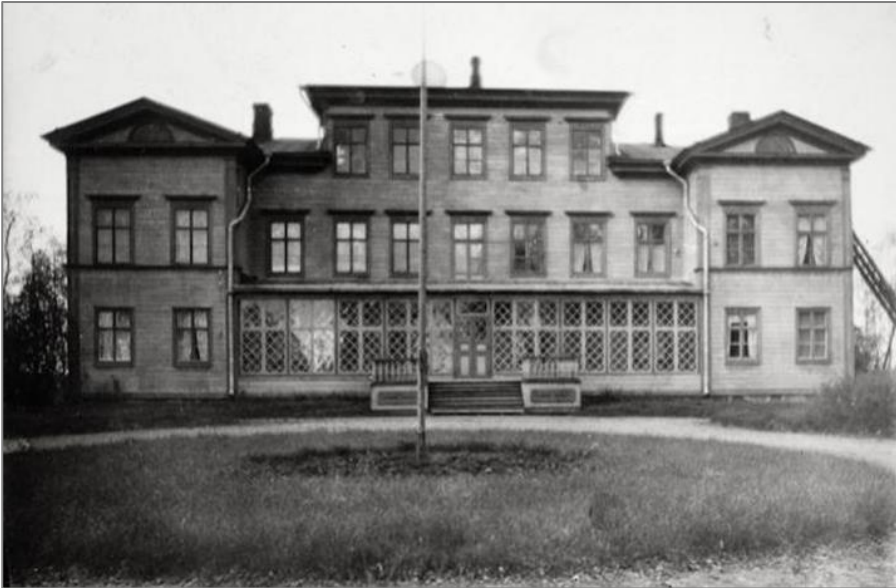
Kuva 4. Harvialan kartanon entinen päärakennus 1860-luvulta kuvattuna 1910–1920-luvulla. Rakennus tuhoutui räjähdetehtaan räjähdyksessä 1941. Kuva: Lusto – Suomen Metsämuseo.

Kuva 4. Harvialan kartanon entinen päärakennus. "A.B. Harviala O.Y. Gamla karaktärshuset, direktionsvillan och kontursbyggnaden." (alkuperäinen teksti albumissa). 1910–1920-luku, kuvaaja tuntematon. Lusto- Suomen Metsämuseo, Rosenlewin kokoelma, tunniste V01018:518

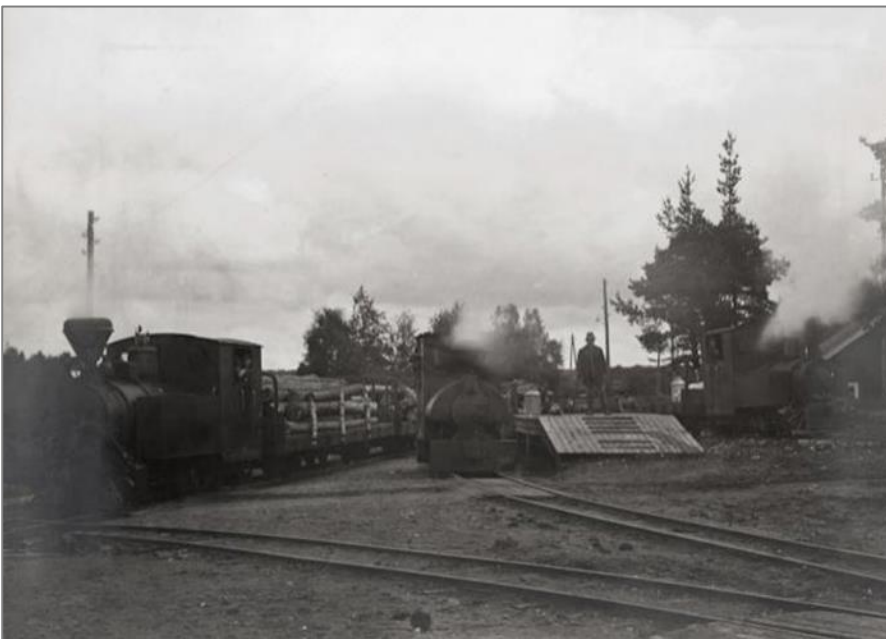
Kuva 6. Ajoittamaton kuva Harvialan kartanon rautatieltä 1900-luvun alusta. Kuvassa on 750 mm raideleveydellä olevia kapearaidehöyryvetureita. Kuva: Lusto – Suomen Metsä museo.

Kuva 6. Höyryveturi vetää tukeilla kuormattuja vaunuja. "A. B. Harviala O. Y. Järnvägen" (alkuperäinen teksti albumissa). Kuvassa on 750 mm raidelevydeillä olevia kapearaidehöyryvetureita. Lusto – Suomen Metsämuseo. Rosenlewin kokoelma. Tunniste: V01018:190.

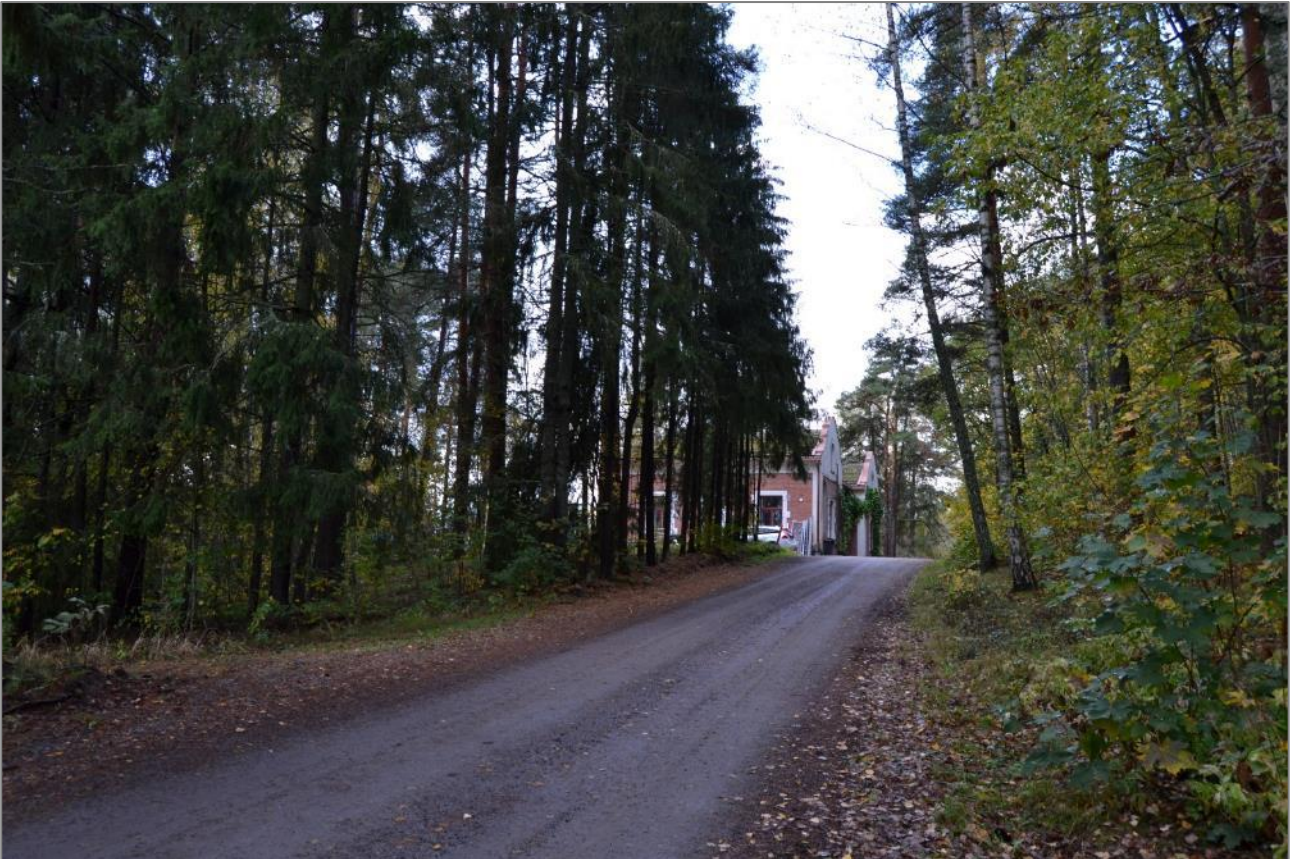
Kuva 9. Harvialan kartanon maisemakuvalle ovat tyypillisiä korkeat kuusiainat. Kuva Yläkartanon alueelta Harvialan kartanon tieltä lounaaseen. Aivan tien vieressä sijaitseva kartanon entinen saunarakennus toimii porttirakennuksena Yläkartanon alueelle saavuttaessa.

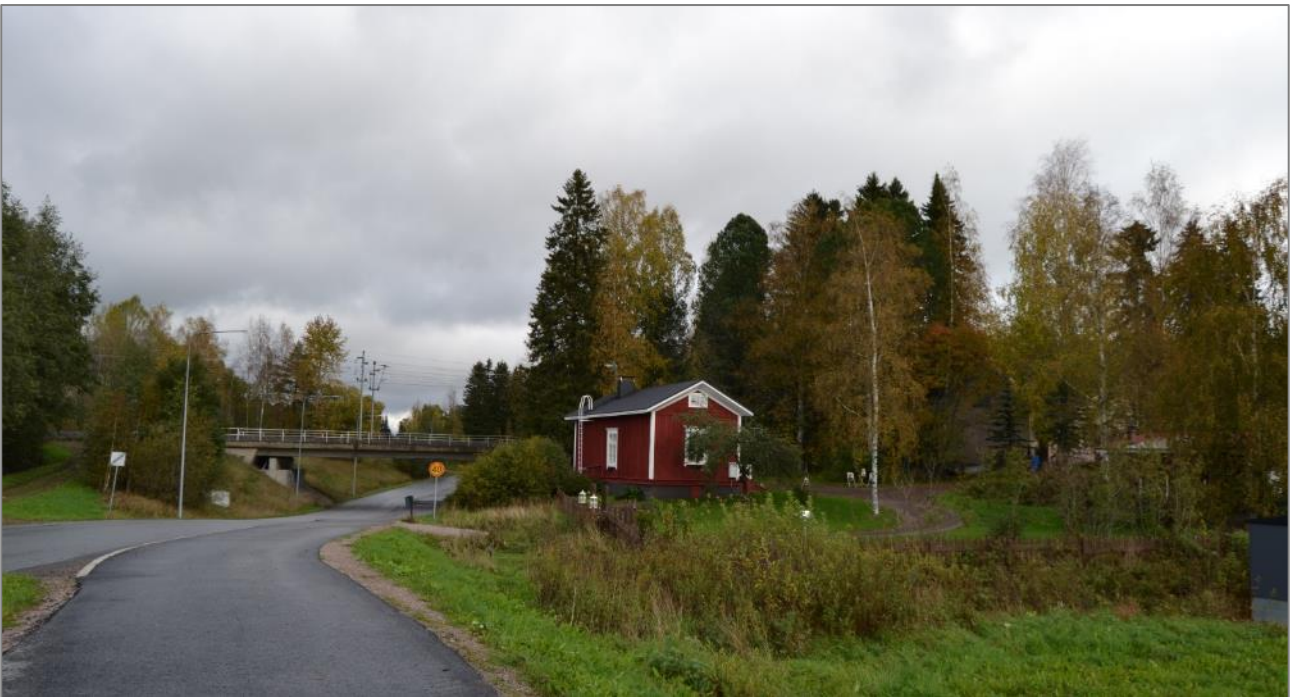
Kuva 11. VR:n vanha vahtitupa 1870-luvulta sijaitsee maisemallisesti merkittävällä paikalla radan ja Alikartanontien varressa. Kuvaussuunta on pohjoiseen.

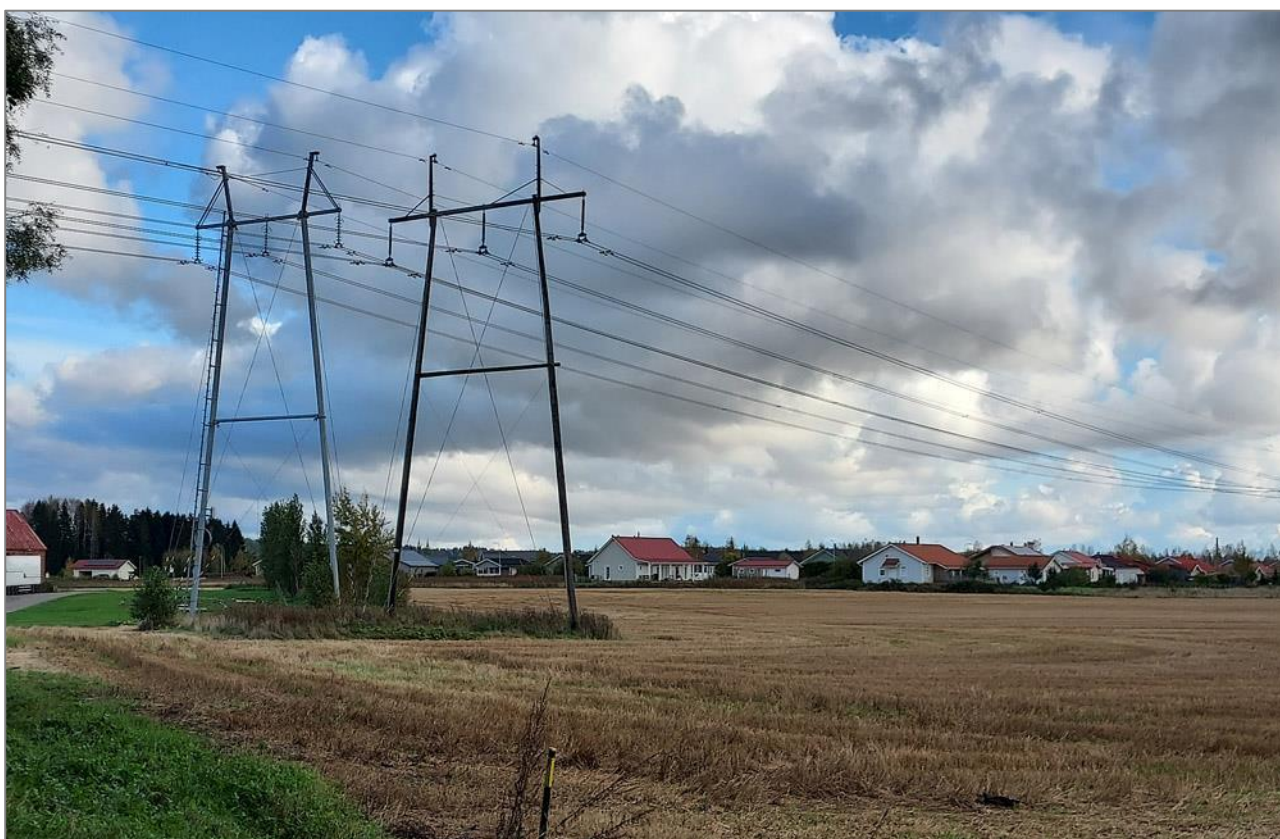
Kuva 31. Alikartanon avoimessa peltomaisemassa kulkevaa voimalinjaa, kuvaussuunta itään.

Selvitysalue on pieni- ja vaihtelevaa, maisemakuvaltaan varsin ehjää maaseudun kulttuurimaisemaa. Alueen tiestö on pääosin maastonmuotoja seurailevaa, hiekkapintaista maaseututiestä. Alueen liikenteellinen pääväylä, Harvialantie, muodostaa kevyenliikenteenväylineen maisemaa jakavan elementin. 1950-luvun alussa tehdyn ja 1970-luvun lopulla levennetyn ja muutetun tielinjan voidaan kuitenkin katsoa vakiintuneen osaksi Harvialan maisemakuvaa. Varsinaiseksi pysyväksi maisemavaurioksi selvitysalueella voidaan katsoa Alikartanon avoimessa peltomaisemassa kulkeva voimalinja, jolla on selkeästi vaikutusta maisemakuvaan. Selvitysalueella kulkee myös kaksi muuta, pienempää voimalinjaa, jotka kuitenkin sopeutuvat maisemaan kohtalaisen hyvin. Selvitysalueella on muutamia tuoreita avohakkuita, mutta hakkuiden aiheuttama muutos maisemassa jää yleensä tilapäiseksi.

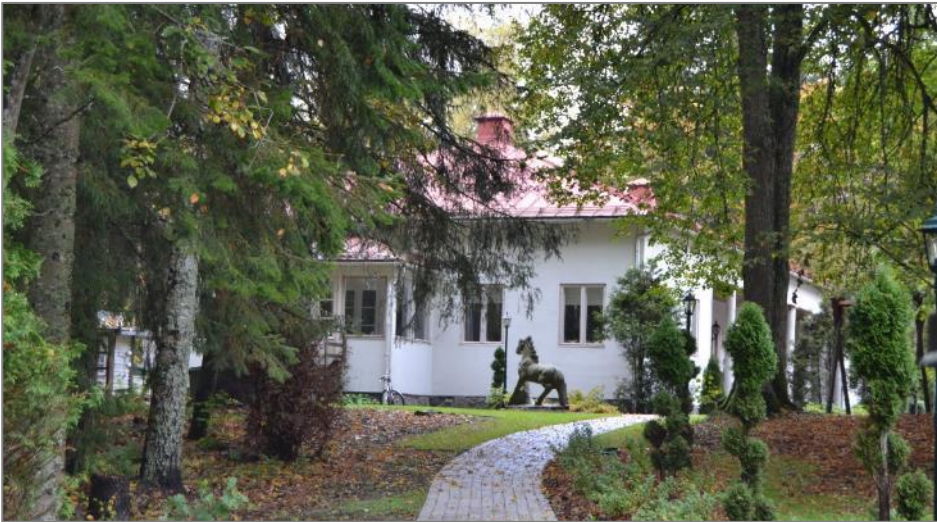
Kuva 32. Päärakennuksen eteläpääty. Rakennusta ympäröi pihapuisto.

Kiinteistö on lohkottu Kunnan-Harvialasta 2023. (KTJ.) Otto R. Brusiiin rakennutti Harvialan uuden päärakennuksen vuosina 1861–63 paikalle, jossa nykyinenkin päärakennus sijaitsee. Puurakenteinen, osittain kolmikerroksinen rakennus tuhoutui lähistöllä sijainneen räjähdetehtaan räjähdettyä elokuussa 1941. Uusi, yksikerroksinen päärakennus tehtiin vanhan rakennuksen kivijalalle pian räjähdysten jälkeen arkkitehti Jarl Eklundin suunnitelmien mukaan. (Hakala 2007, s. 4, 8.; Putkonen et al. 2003, s. 121.) Rakennuksessa on lohkokiviperustus, valkoiseksi rapatut seinät ja aumakatto, katteena on punainen saumapelti. Ikkunat ovat kaksiruutuiset, puitteet ovat vaalean beiget. Pääjulkisivulla on sisäänvedetty, pylväiden kannattama terassi. Rakennuksen päädyissä on aumakattoiset kuistit. (Inventointi 4.10.2023.)

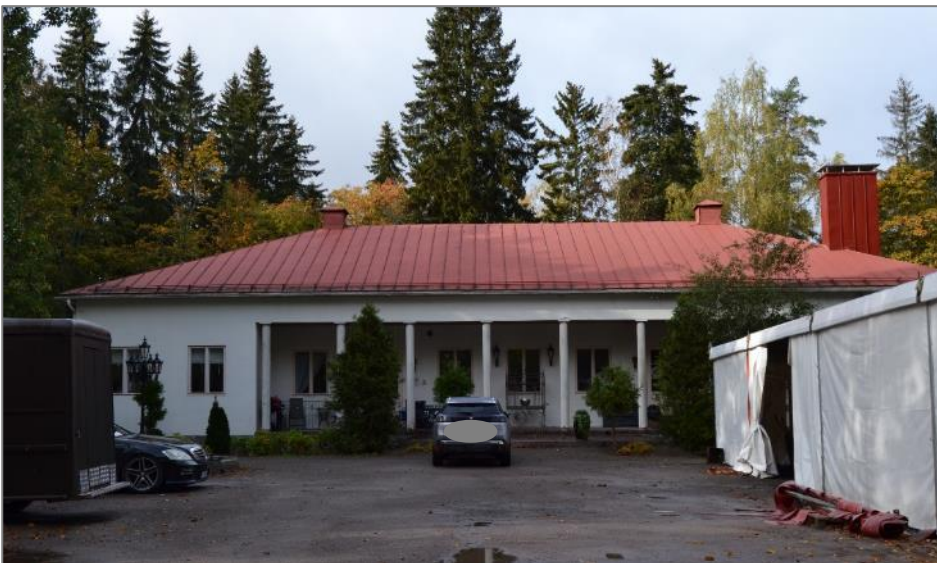
Kuva 33. Rakennuksen itäpuolen pääjulkisivu.

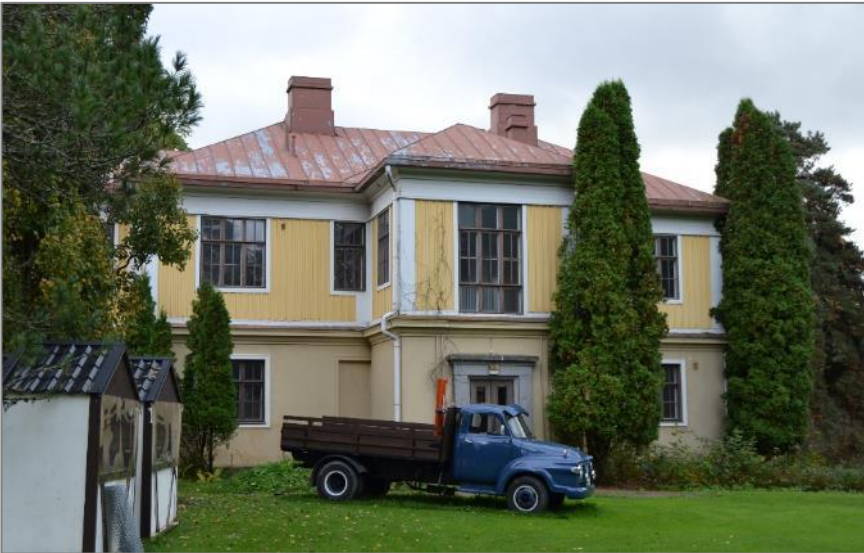
Kuva 34. Konttorirakennuksen luoteispuolen pääjulkisivu.

Kaksikerroksinen rakennus valmistui konttoriksi vuonna 1915. (Janakkalan Sanomat 9.5.2023.) Alakerta on tiili-, yläkerta hirsirunkoinen. Alakerran julkisivuissa on vaalean ruskea rappaus, yläkerrassa keltainen pystyrimavuoraus. Nurkat ja vuorilaudat ovat valkoiset. Rakennuksessa on lohkokiviperustus ja aumakatto, katteena on saumapelti. Ikkunat ovat pieniruutuiset. Rakennuksen luoteissivun sisäänkäynti on ulkonevassa, aumakattoisessa osassa. Kaakkoissivun sisäänkäynnin yllä on pylväiden kannattama avoparveke. (Inventointi 4.10.2023.) 2000-luvun puolella rakennus on mm. toiminut taiteilijoiden työtiloina, kunnes Janakkalan kunta laittoi rakennuksen myyntiin 2018. Rakennus on ollut yksityisomistuksessa vuodesta 2020 lähtien. Rakennus on kokenut julkisivuiltaan joitain muutoksia, siinä on mm. aiemmin ollut erkkeri. (Janakkalan Sanomat 9.5.2023.) Rakennus on kuitenkin säilyttänyt alkuperäiset piirteensä. Kiinteistö on lohkottu Kunnan-Harvialasta 2023. (KTJ.)

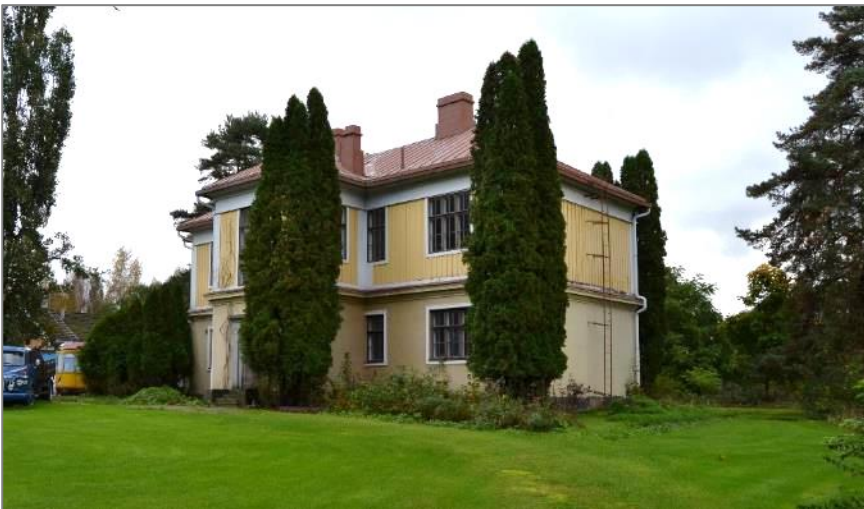
Kuva 35. Konttorirakennus kuvattuna länsikulmalta. Rakennusta ympäröivät pylväismäiset havupuut.

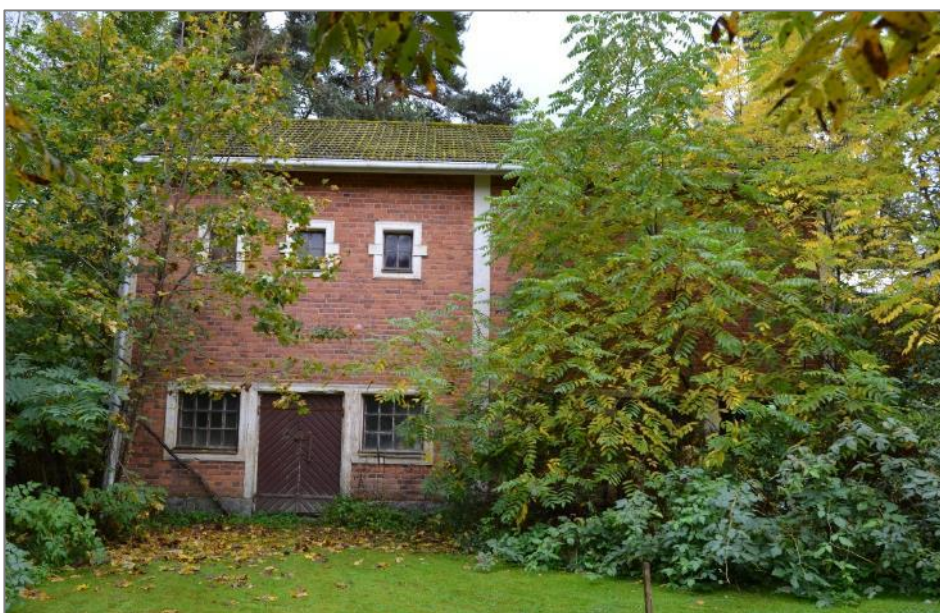
Lämpökeskukseksi valmistunut rakennus edustaa samaa koristeellista tiilirakentamista kuin Yläkartanon muutkin tiilirakennukset, mutta hieman vaatimattomampana. Rakennusta ei näy vuoden 1917 viljelykartalla (Rihtniemi-Rauh 2007, s. 9), joten se on mahdollisesti tehty 1910-luvun lopulla tai 1920-luvulla. Rakennuksessa on lohkokiviperustus ja harjakatto, katteena on tiili. Ikkunat ovat pieniruutuiset ja alkuperäiset. (Inventointi 4.10.2023.)

Kuva 37. Lämpökeskusrakennuksen koillissivu.

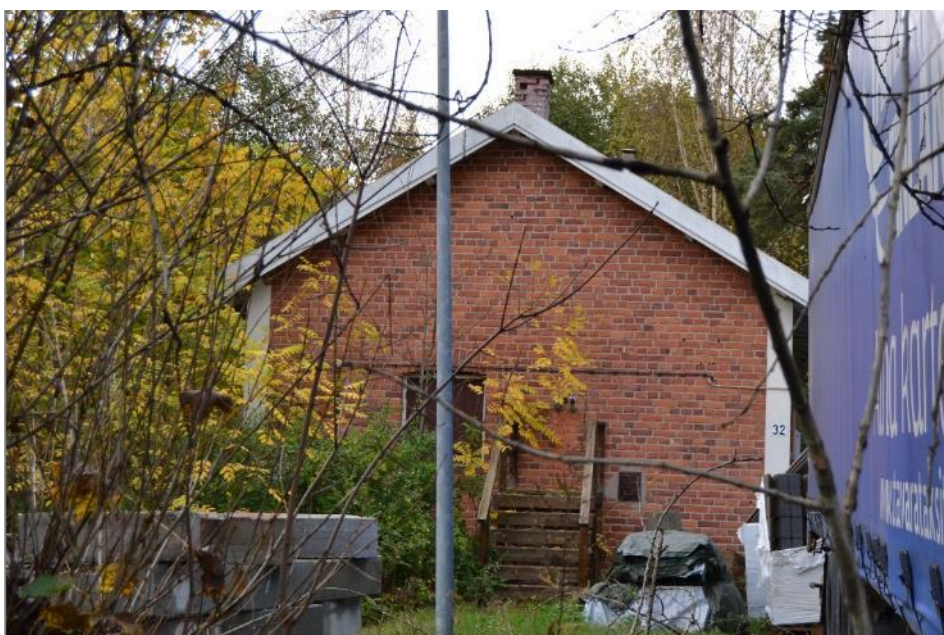
Kuva 36. Rakennuksen luoteispääty.

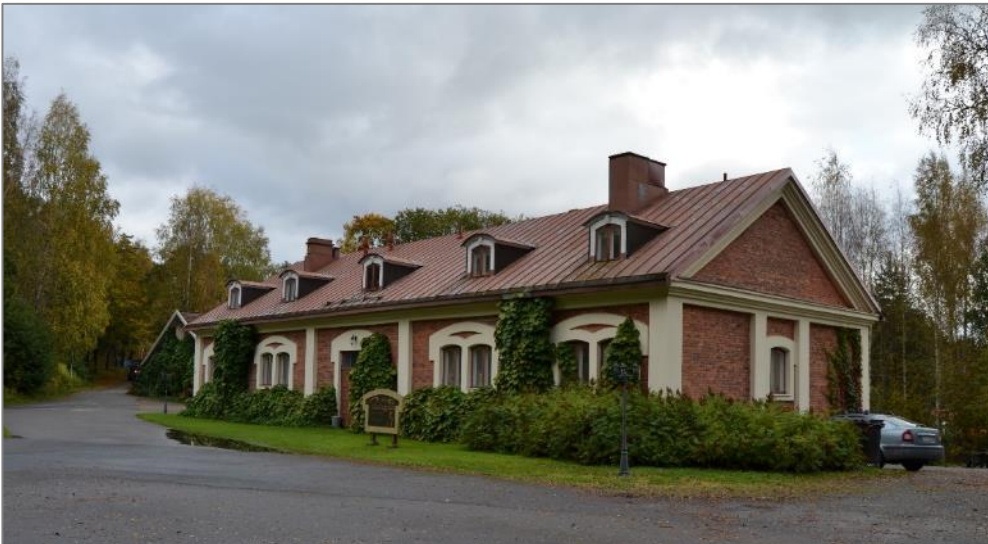
Kiinteistö on lohkottu Kunnan-Harvialasta 2019. (KTJ.) Tiilinen rakennus valmistui Brusiinien aikana vuonna 1896 talliksi. Rakennuksen suunnitteli arkkitehtuuritoimisto Valter & Ivar Thomé. Kun kartanon talouskeskus 1920-luvulla siirtyi takaisin Alikartanolle peltojen yhteyteen, otettiin Brusiinien aikaiset talli- ja navettarakennukset muuhun käyttöön. Vanhaan talliin tuli autotalli ja autonkuljettajan asunto. Ensimmäinen auto tilalle tuli vuonna 1926. (Hakala 2007, s. 5.) Harjakattoisessa rakennuksessa on lohkokiviperustus, katteena on saumapelti. Katolla on molemmin puolin viisi pystysuoraa, kaarevakattoista kattoikkunaa. Puhtaaksi muurattuja tiilijulkisivuja koristavat pilasterit, ikkuna-aukot ovat kaarevat. Ikkunat ovat kaksiruutuiset. (Inventointi 4.10.2023.) Rakennus on toiminut Ruokangas Guitarsin soitinrakentamona vuodesta 2011.

Kuva 38. Entinen autotallirakennus kuvattuna läntiseltä kulmalta.

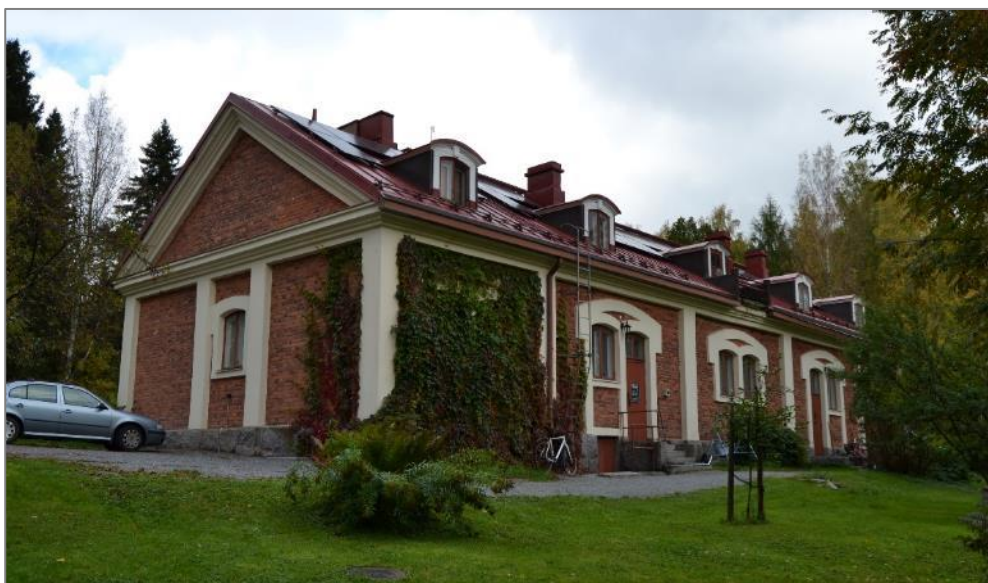
Kuva 39. Rakennuksen kaakkoissivu kuvattuna pihan puolelta.

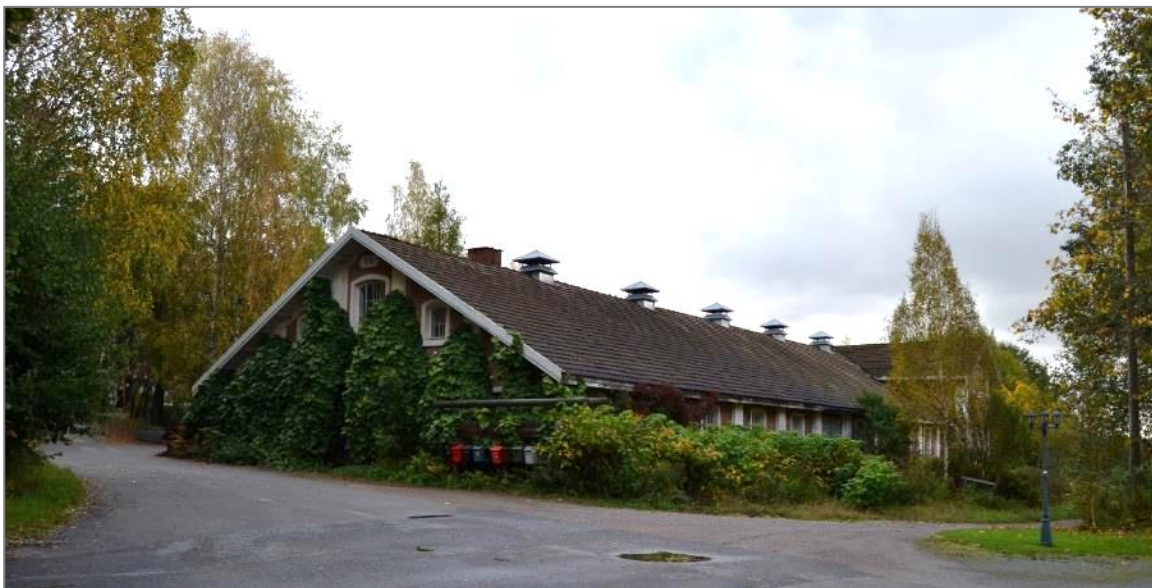
Kiinteistö on lohkottu Kunnan-Harvialasta 2023. (KTJ.) Nykyään Yläpakkaamona tunnettu tiilinen rakennus valmistui navetaksi vuonna 1896, samaan aikaan tallirakennuksen kanssa. L-muotoinen rakennus on rakennettu rinteeseen, ja itäisempi rakennusosa on kaksi-, läntisempi yksikerroksinen. Harjakaton katteena on tiili. Puhtaaksimuurattuja tiilijulkisivuja koristavat valetut pilasterit. Ikkunat ovat pieniruutuiset, ikkuna-aukot osittain kaarevat. (Inventointi 4.10.2023.)

Kuva 40. Yläpakkaamon rakennus kuvattuna lännen suunnalta.

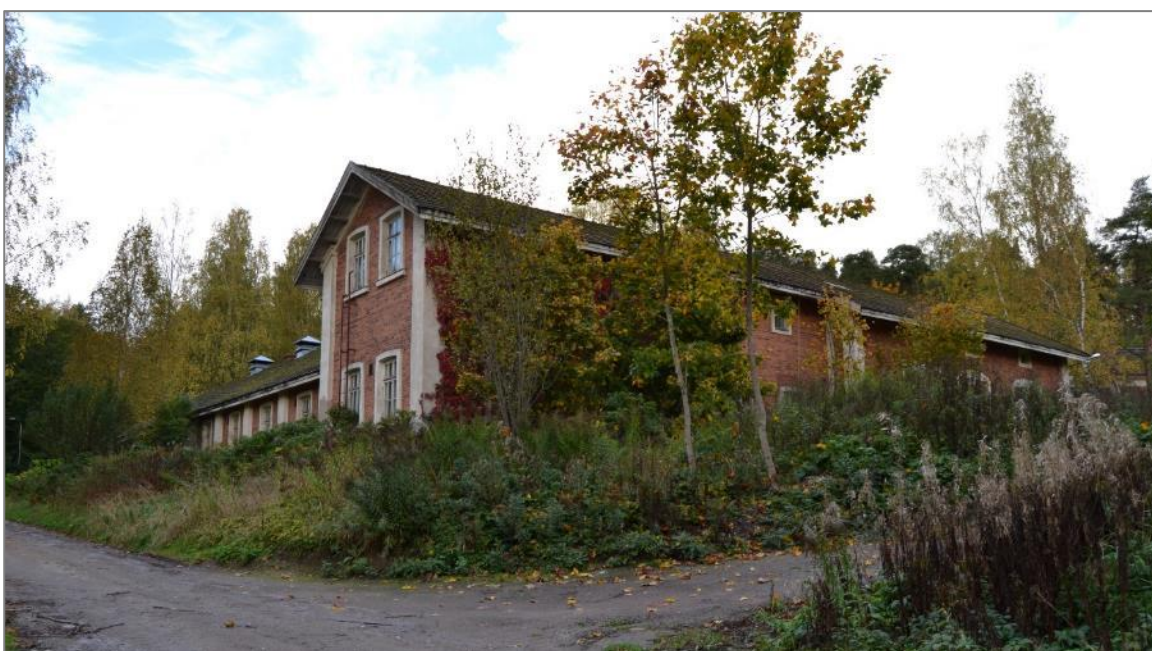
Kuva 41. Yläpakkaamo kuvattuna kaakosta.

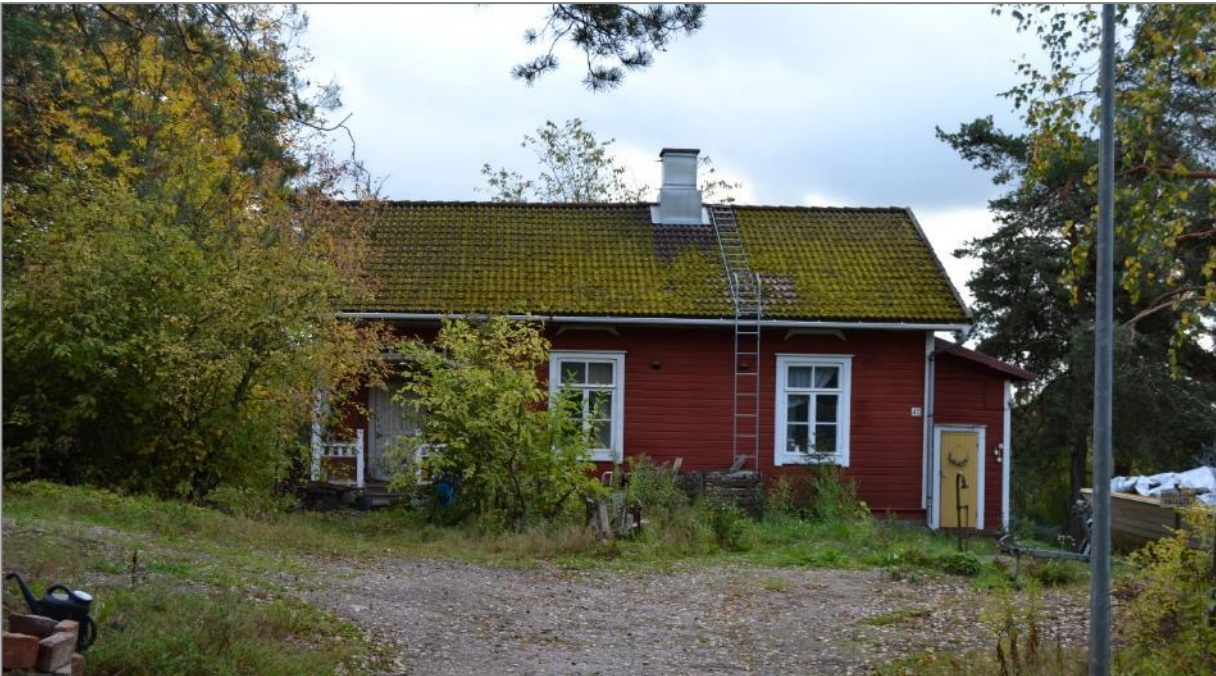
Kiinteistö on lohkottu Kunnan-Harvialasta 2022. (KTJ.) Alipuutarhurin asunnoksi valmistunut puurakenteinen pieni talo on rakennus- ja huoneistorekisterin tietojen mukaan vuodelta 1930 (JAN), mutta saattaa olla vanhempi. Rakennuksessa on lohkokiviperustus ja harjakatto, katteena on tiili. Seinissä on punainen vaakavuoraus, vuorilaudat ovat valkoiset, ikkunat kuusiruutuiset. Räystäiden alla on kapeat ullakkoikkunat. Rakennuksen pohjoiskulmalla on sisäänvedetty avokuisti, eteläpäädyssä pulpettikattoinen umpikuisti, joka on mahdollisesti tehty myöhemmin. Rakennuksessa on käytetty valkoisia puukoristeluja kuistin kaiteissa ja räystäällä päätykolmioissa. (Inventointi 4.10.2023.)

Kuva 42. Alipuutarhurin talon luoteissivu.

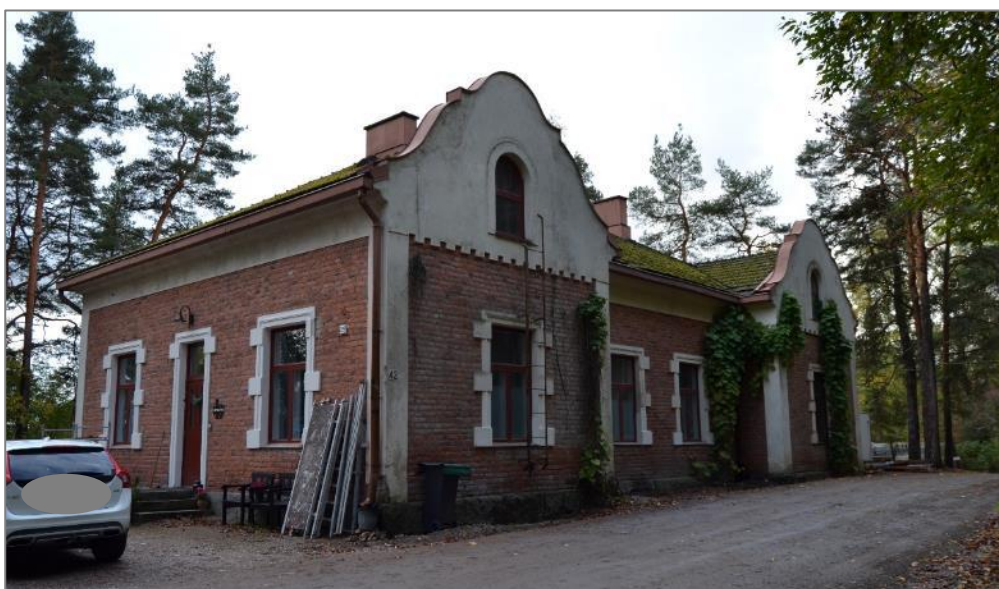
Kiinteistö on lohkottu Kunnan-Harvialasta 2019. Rakennus on alun perin ollut kartanon sauna. Rakennusta ei näy vuoden 1917 viljelykartalla (Rihtniemi-Rauh 2007, s. 9), joten se on mahdollisesti rakennettu 1910-luvun lopulla tai 1920-luvulla. Jugend-piirteitä omaavassa tiilirakennuksessa on aumakatto ja kaksi koristeellista poikkipäätä. Katemateriaalina on tiili, perustus on lohkokiveä. Julkisivuissa on käytetty punatiiltä ja valupintoja. Rakennus on luultavasti tehty samassa yhteydessä lämpökeskuksen kanssa: ikkuna-aukoissa on käytetty samanlaisia valukoristeluja. Rakennus toimii porttirakennuksena saavuttaessa kartanoalueelle idän suunnasta. (Inventointi 4.10.2023.)

Kuva 43. Saunarakennus kuvattuna koillisesta.

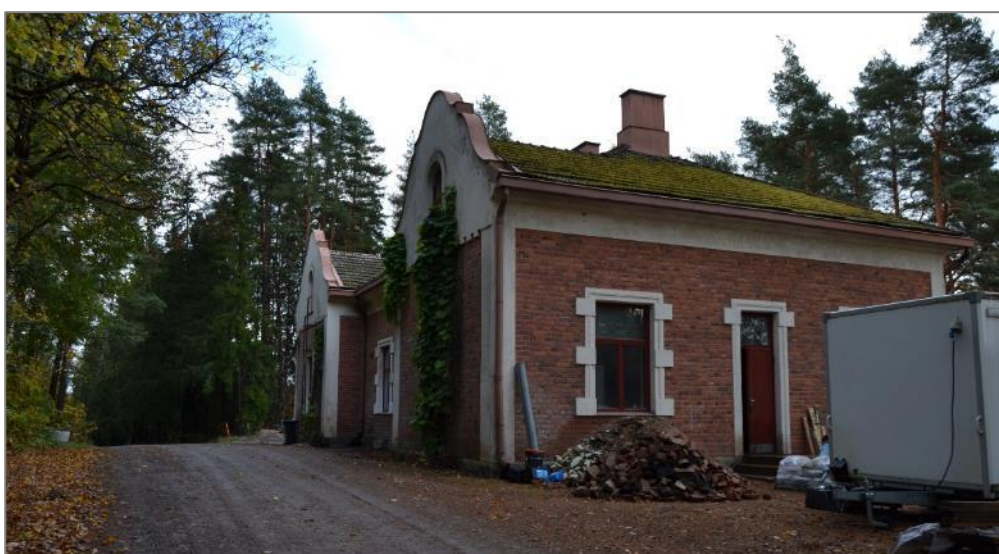
Kuva 44. Rakennus kuvattuna lännestä.

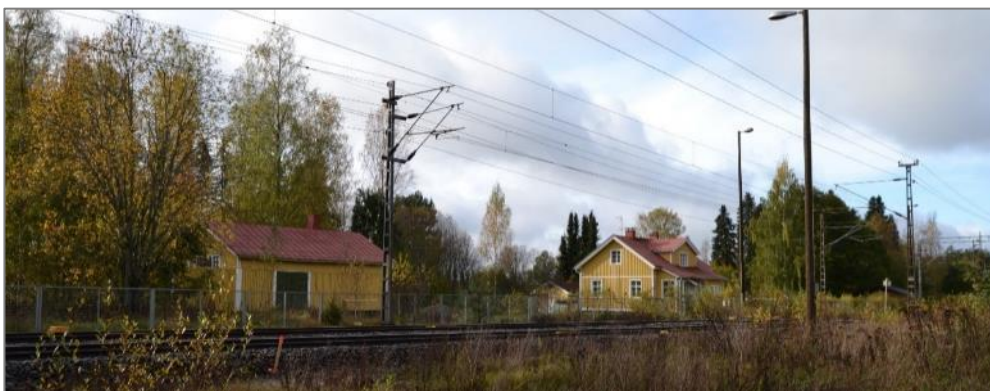
Asemarakennus on ollut yksityisasuntona 2000-luvun taitteesta lähtien. Asema lohkottiin Harvialan vahtituvasta omaksi kiinteistöksi vuonna 2020. (KTJ.) Rakennuksessa on molemmin puolin poikkipäädyt, lohkokiviperustus ja harjakatto, katteena on saumapelti. Julkisivuissa on keltainen rimalautavuoraus, vuorilaudat ovat valkoiset. Rakennus on kokenut pieniä muutoksia sisäänkäyntien osalta, mutta säilynyt julkisivuiltaan pääosin alkuperäisenä. Aseman kahdessa piharakennuksessa on myös keltainen pystyrimavuoraus. Piharakennukset ovat säilyttäneet alkuperäiset piirteensä. (Inventointi 4.10.2023.)

Kuva 45. Entisen aseman pihapiiri kuvattuna radan yli koillisesta.

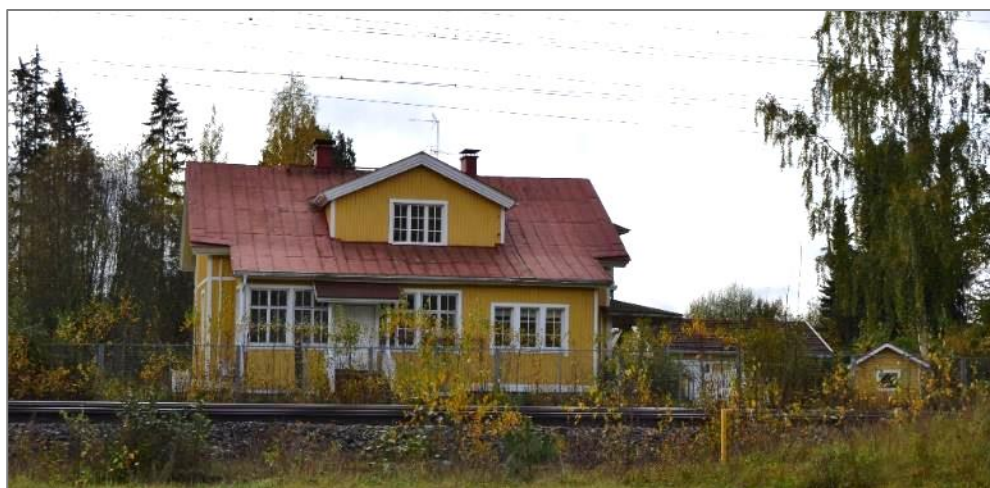
Kuva 46. Entinen asemarakennus kuvattuna radan yli.

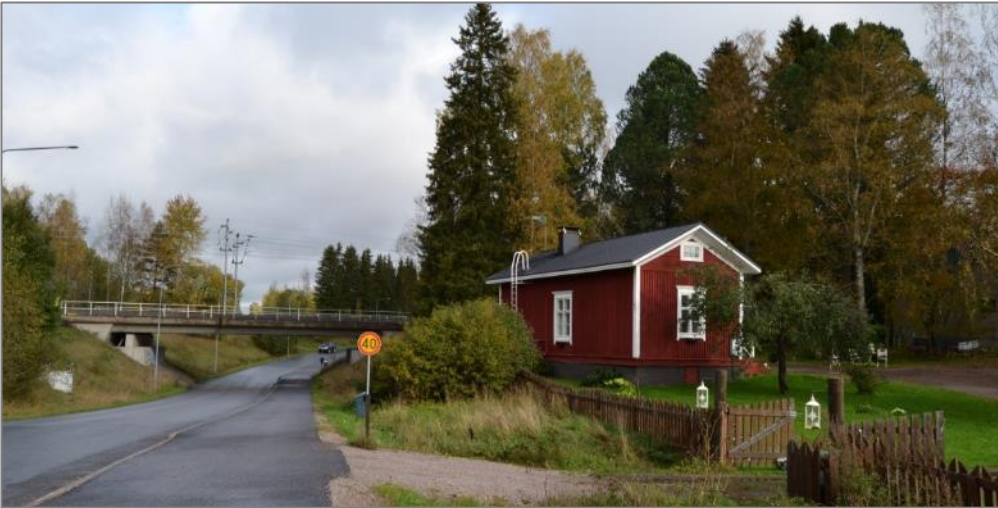
Nykyisen Alikartanontien varressa sijaitseva ratavartijan asuinrakennus, vahtitupa, on 1870-luvulta. Samanlainen tupa sijaitsi n. 350 metrin päässä lännessä radan pohjoispuolella, mutta se on purettu ilmakuvatarkastelun perusteella 2020-luvulla. Vahtitupia rakennettiin 1800-luvulla radan varteen jopa 2–4 kilometrin välein, mutta niitä on säilynyt hyvin vähän. (Ahola 2005, s. 31; Häme-Wiki.) Rakennuksessa on korkea, betonoitu sokkeli ja harjakatto. Sisäänkäynti on itäisivulla ja sen päällä on harjamuotoinen katos. Ikkunat ovat kuusiruutuiset, vuorilaudat valkoiset. Seinissä on punainen pystyrimavuoraus. Rakennus edustaa VR:n tyyppiirustusrakentamista 1870-luvulta. Pihapiirissä on säilynyt tiilinen kellari mahdollisesti 1800-luvun puolelta. (Inventointi 4.10.2023.) Kiinteistö on erotettu rautatiealueesta 2002. (KTJ.) Rakennus on yksityisasuntona.

Kuva 47. Vahtitupa kuvattuna lounaasta Alikartanontien varrelta.

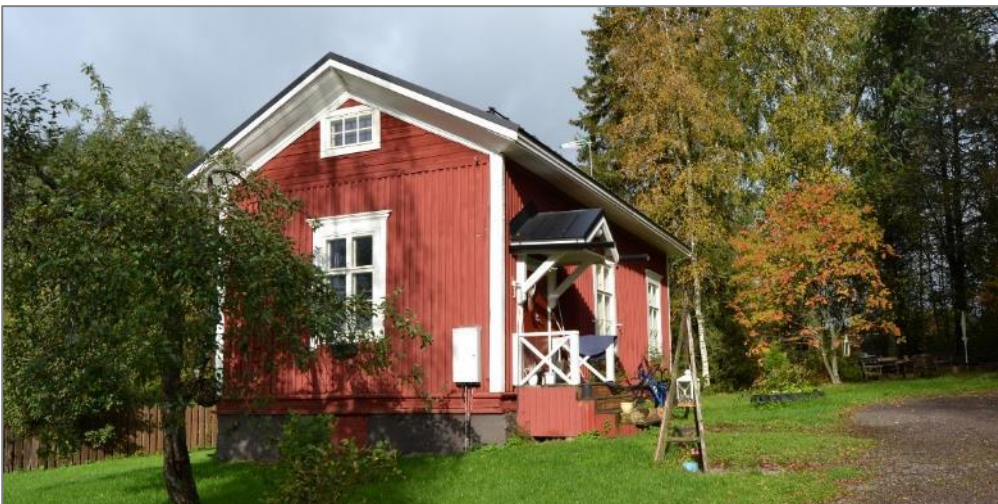
Kuva 48. Vahtituvan eteläpääty ja itäisivua pihan puolelta.

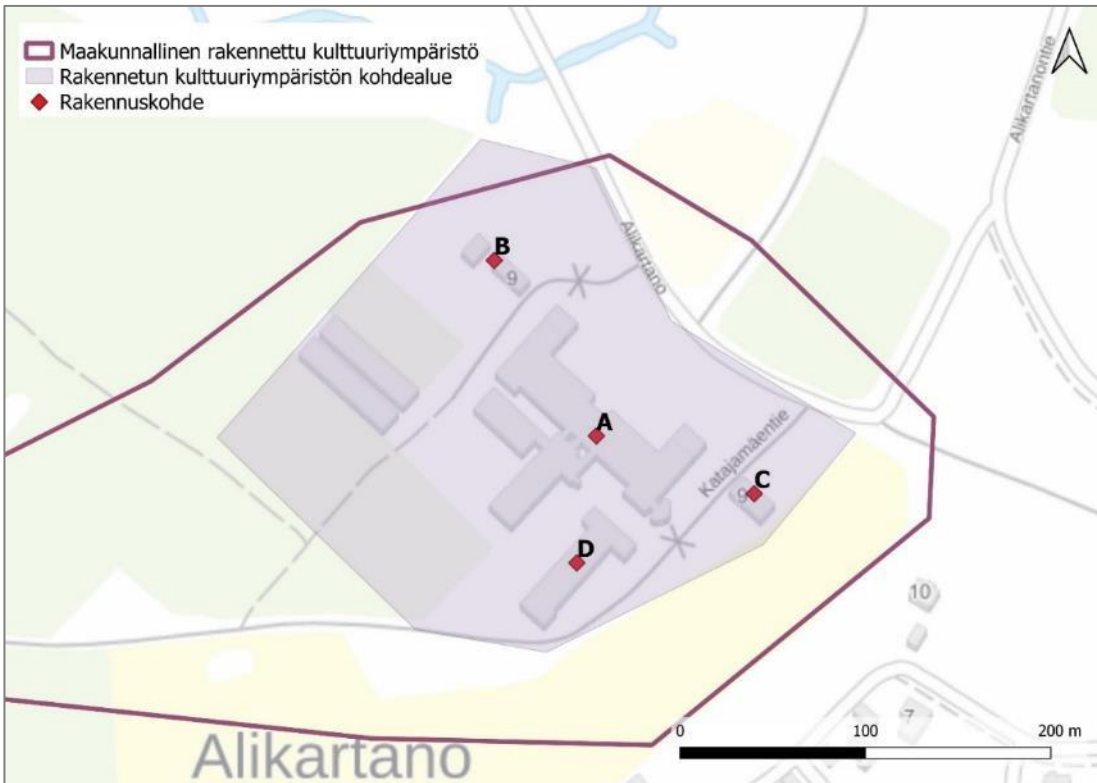
Kartta 20. Alikartanon alueen rakennukset: A) Entinen karjarakennus, B) Tiilinen talousrakennus, C) Työntekijöiden rakennus ja D) Hallirakennus.

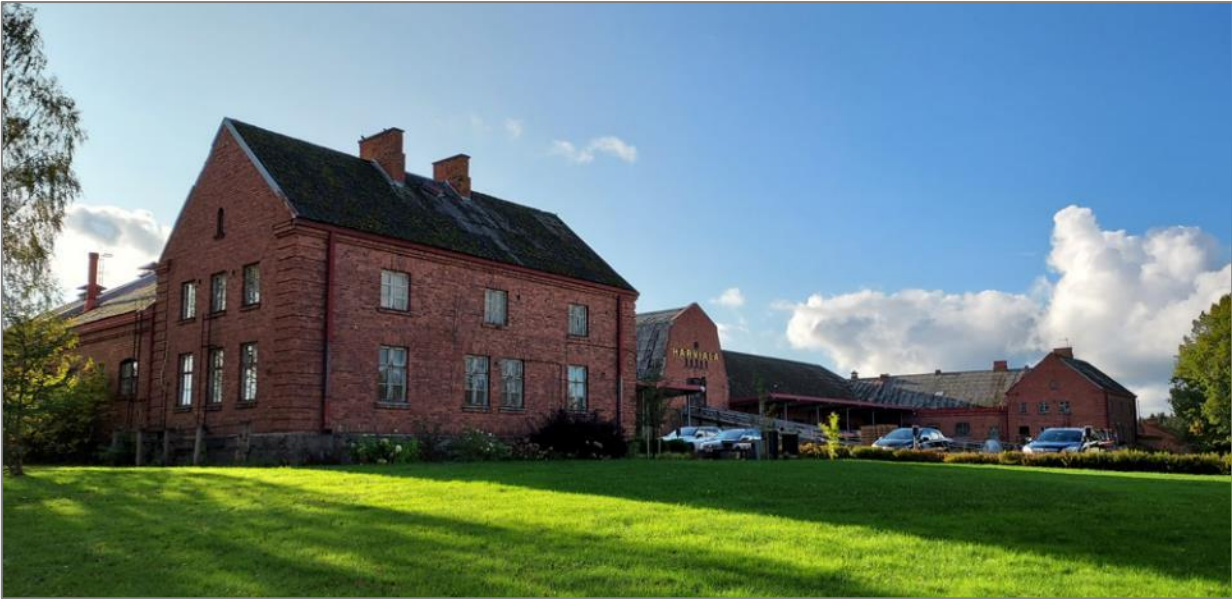
Kuva 49. Karjarakennus kuvattuna idästä.

Punatiilinen rakennus valmistui alun perin Harvialan kartanon karjarakennukseksi vuonna 1923. Rakennuksen suunnittelivat arkkitehdit Frosterus & Gripenberg. Harvialan kartanossa harjoitettiin hyvin voimakasta karjanjalostusta vuodesta 1922 lähtien, ja suurimmillaan, ennen sotia, karjaa oli yli 200 yksilöä. Karjarakennus oli valmistuessaan Suomen suurimpia. (Hakala 2007.) Atraimen muotoinen rakennus on osittain auma-, osittain harjakattoinen. Koillisella sivulla sijaitsevat poikkipäin sijoittuvat kaksikerroksiset, harjakattoiset osat. Koillisen sivun keskellä on kulkusilta, rakennuksen kaakkoiskulmalla sijaitsevat tiiliset rehusiilot. Rakennuksessa on korkea lohkokiviperustus. Yli 100 metriä pitkän rakennuksen maisemallinen merkittävyys on edelleen poikkeuksellinen. (Inventointi 4.10.2023.)

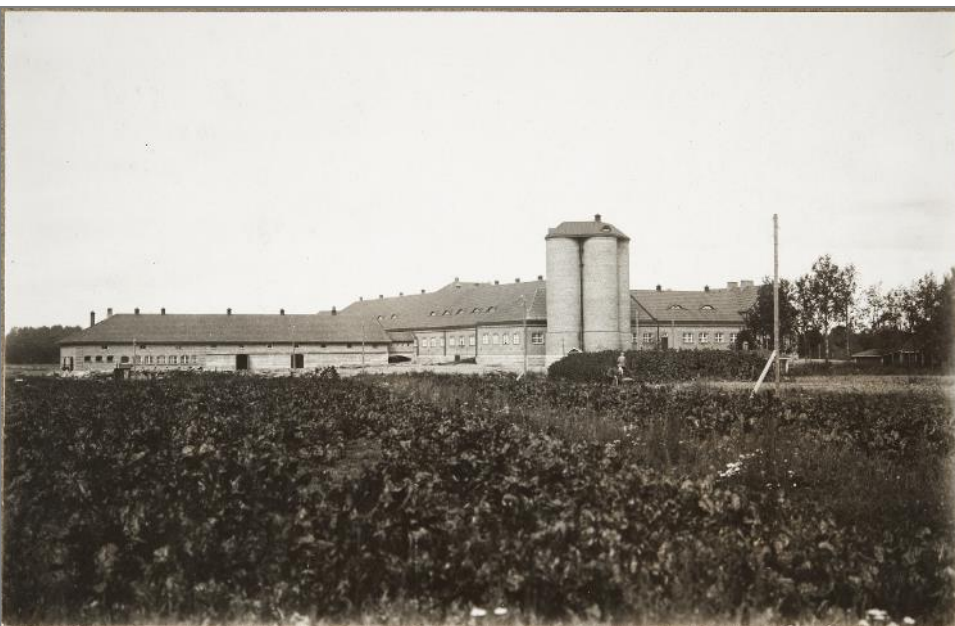
Kuva 50. Karjarakennus kuvattuna kaakosta 1920-luvulla. Viereistä hallirakennusta ei ole vielä rakennettu. Kuva: Museovirasto.

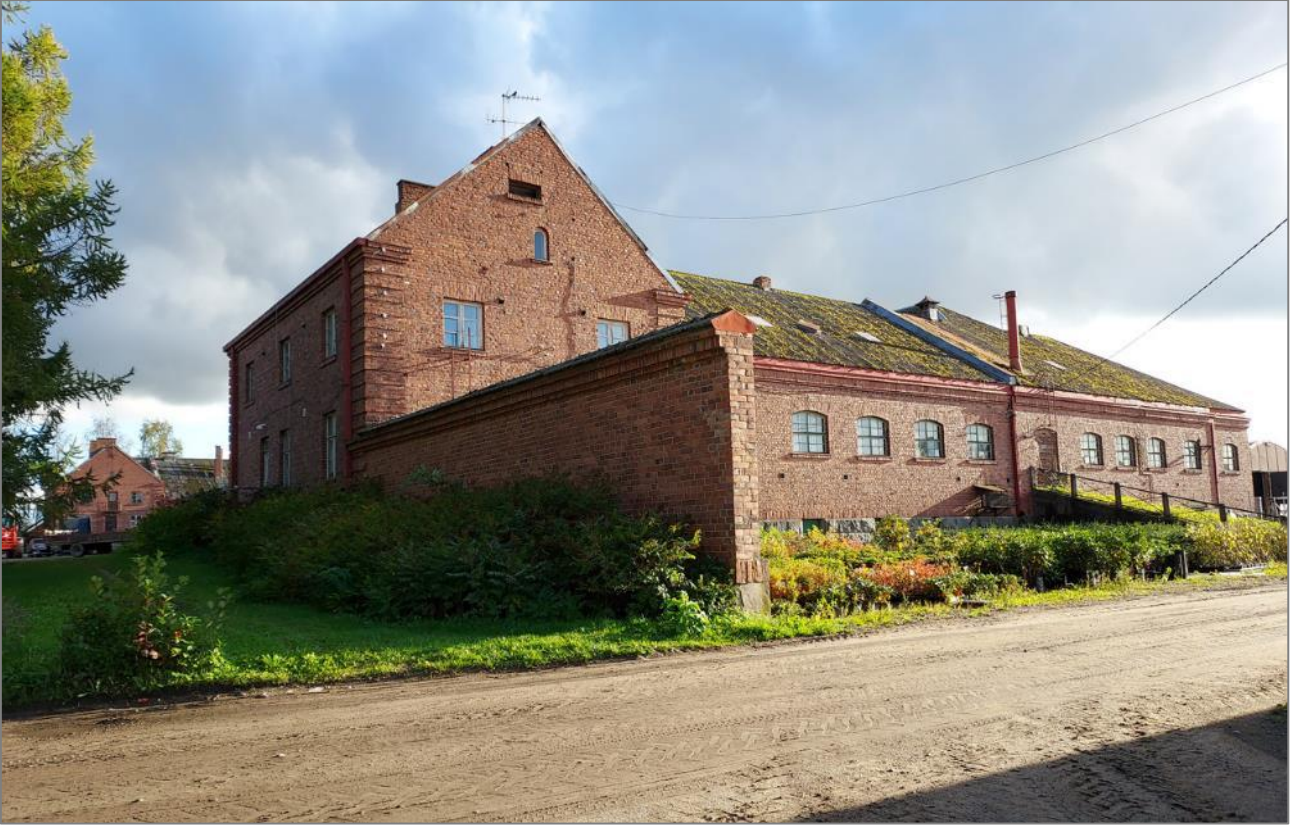
Kuva 51. Karjarakennus kuvattuna luoteiskulmalta.

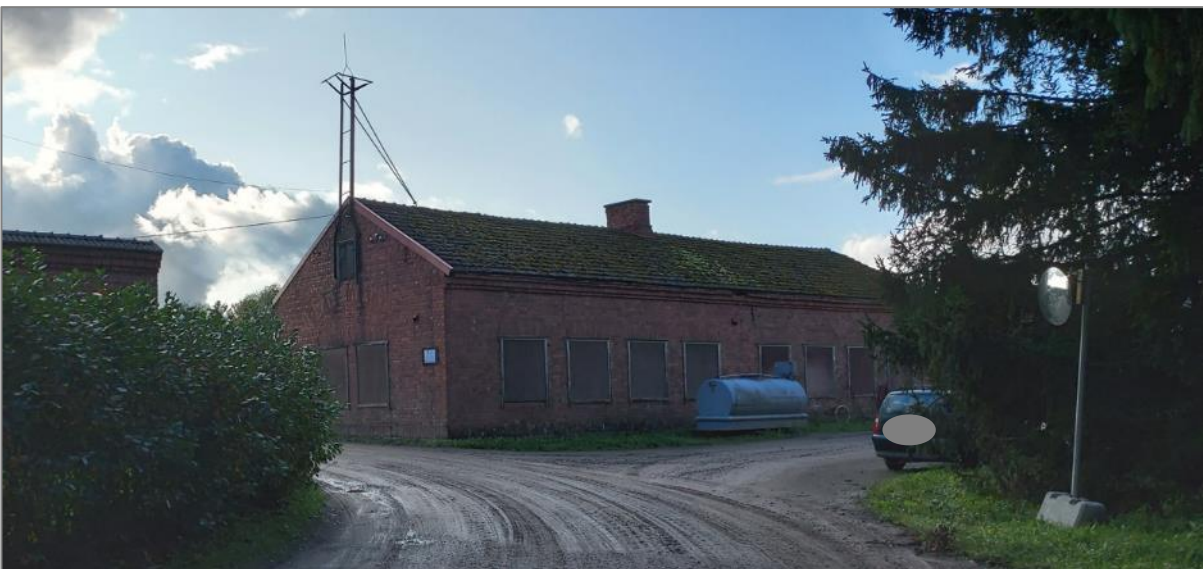
Entisen navettarakennuksen luoteiskulmalla sijaitsee harjakattoinen, suorakaiteen muotoinen tiilirakennus luultavasti navetan rakentamisen ajoilta. Rakennuksessa on tiilikate ja muurattuja tiilikoristeluja ikkuna-aukokuksissa ja räystäillä. Rakennus on säilyttänyt alkuperäiset piirteensä. (Inventointi 4.10.2023.)

Kuva 52. Talousrakennus kuvattuna idän suunnalta.
