JANAKKALA

Harvialan osayleiskaava-alueen kulttuuriympäristöselvitys

Tilaja:
Janakkalan kunta

Kristian Tuomainen
Heilu Oy
HEILU.FI

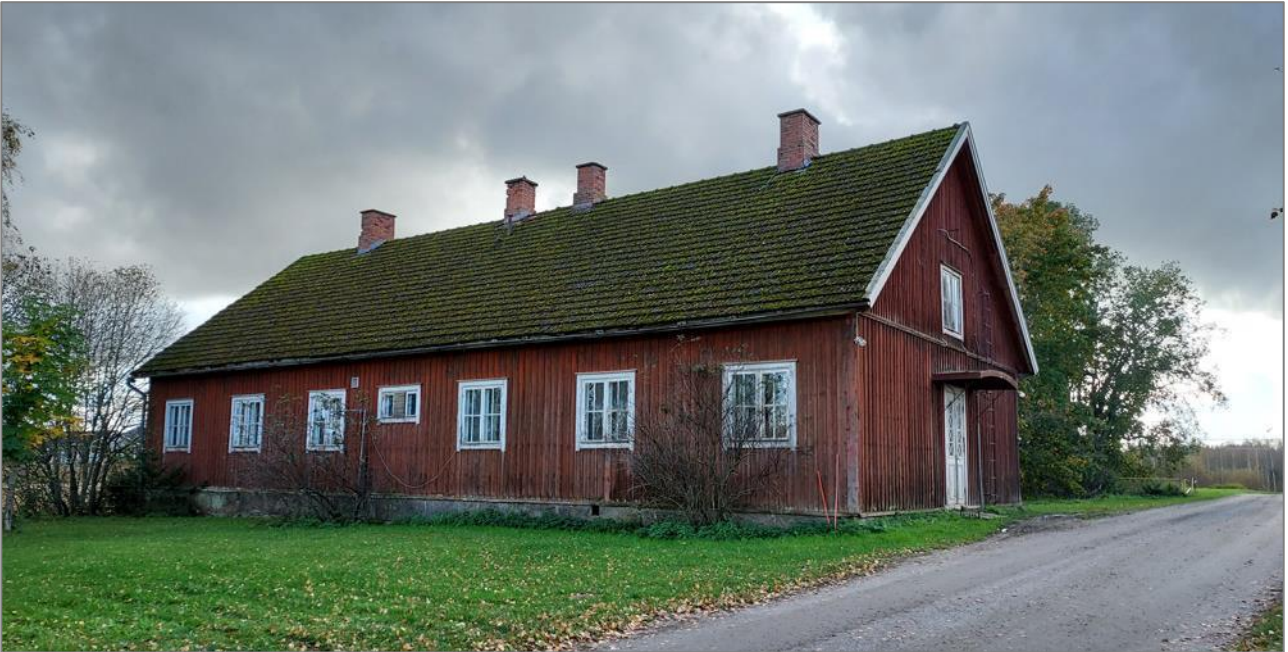
Rakennuksen tarkempi historia ei ole tiedossa. Pitkänomainen, puurakenteinen rakennus on ilmakuvatarkastelun perusteella 1930-luvulta, mahdollisesti tehty kartanon työntekijöiden käyttöön. Rakennuksessa on lohkokiviperustus ja harjakatto, katemateriaalina tiili. Katonharjalla on neljä tiillistä piippua. Sisäänkäynti on rakennuksen päädyssä. Seinissä on punainen pystyrimavuoraus, vuorilaudat ovat valkoiset. Ikkunat ovat kahdeksanruutuiset. Rakennuksen julkisivuihin on tehty pieniä ilmanvaihtoon liittyviä muutoksia, mutta pääosin rakennus lienee säilynyt julkisivuiltaan alkuperäisenä. Rakennus on taimiston käytössä. (Inventointi 4.10.2023.)

Kuva 53. Rakennuksen koillissivu ja luoteispäätty.

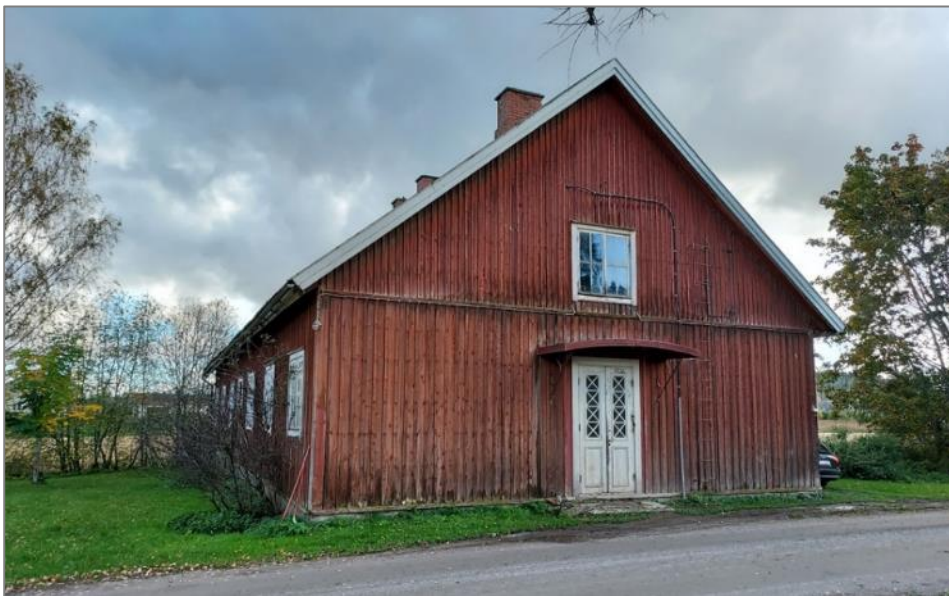
Kuva 54. Lähikuva rakennuksen luoteispäädystä.

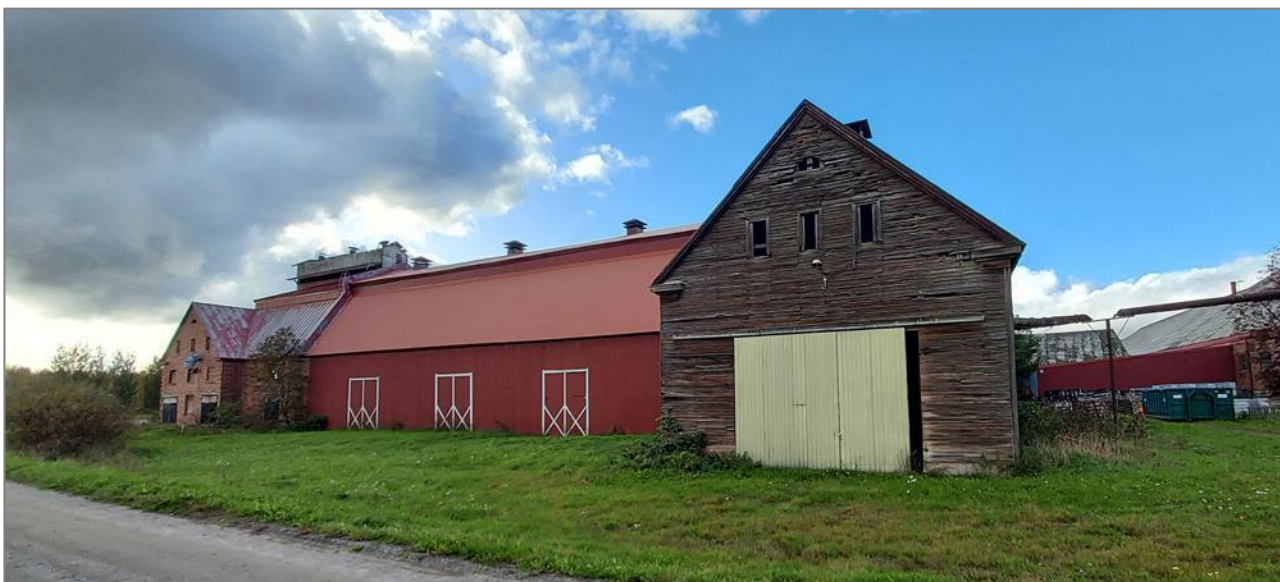
Osittain tiili-, osittain puurakenteinen hallirakennus on rakennettu navetan valmistumisen jälkeen, valokuva- ja ilmakuvatarkastelun perusteella ennen vuotta 1932. Säterikattoisen rakennuksen eteläpääty on tiilirakenteinen, ja siinä on harjakattoinen poikkipääty. Rakennuksen pohjoisosa on puurakenteinen, ja päädyssä on harjakattoinen, vaakalautapintainen poikittainen rakennusosa. Rakennuksen puinen osa on kokenut muutoksia mm. ovien osalta, mutta rakennuksen tiiliosa lienee säilynyt alkuperäisenä. (Inventointi 4.10.2023.)

Kuva 56. Hallirakennus kuvattuna koilliskulmalta Katajamäentieltä.

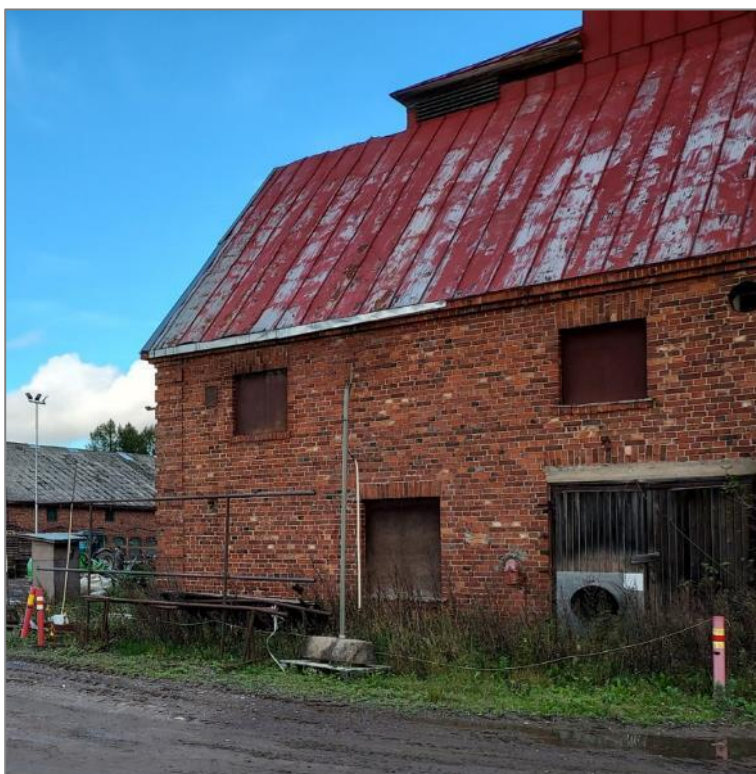
Kuva 55. Lähikuva rakennuksen eteläpäädyistä.

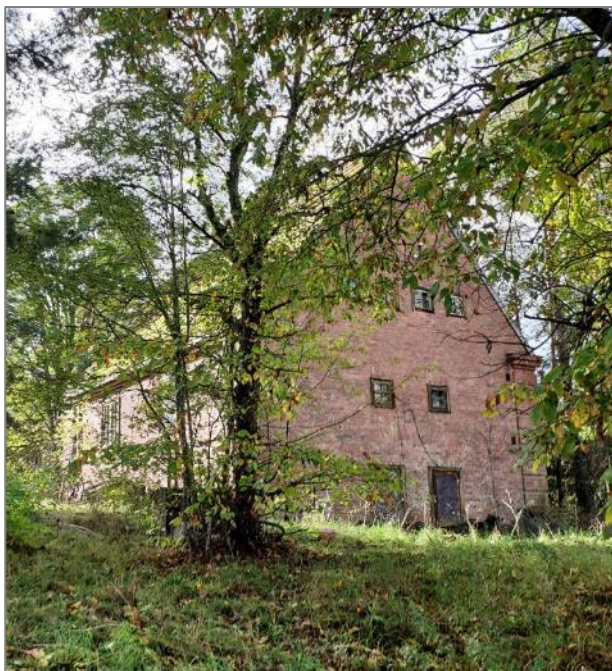
Kuva 57. Katajamäen yhteisrakennus kuvattuna Katajamäentieltä. Rakennus on tyhjiillään.

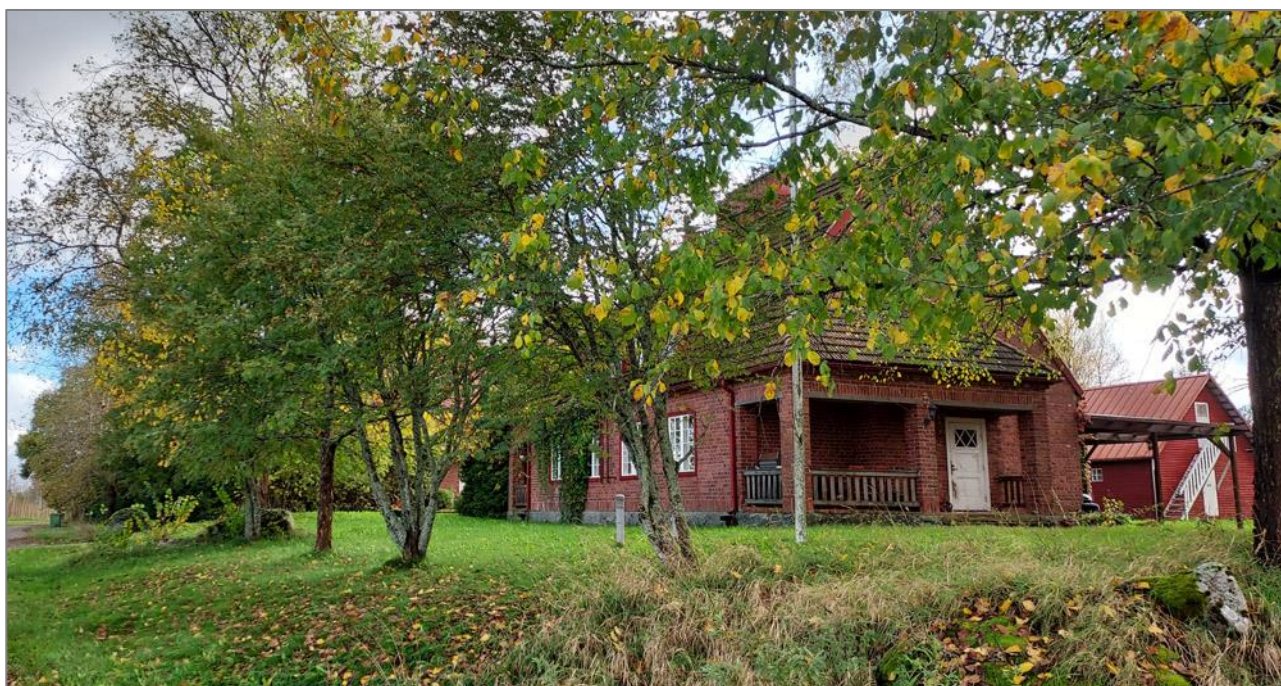
Kuva 60. Katajamäen läntisin asuinrakennus kuvattuna pohjoisesta. Kuvan oikeassa laidassa näkyy 1990-luvulla valmistunut piharakennus.

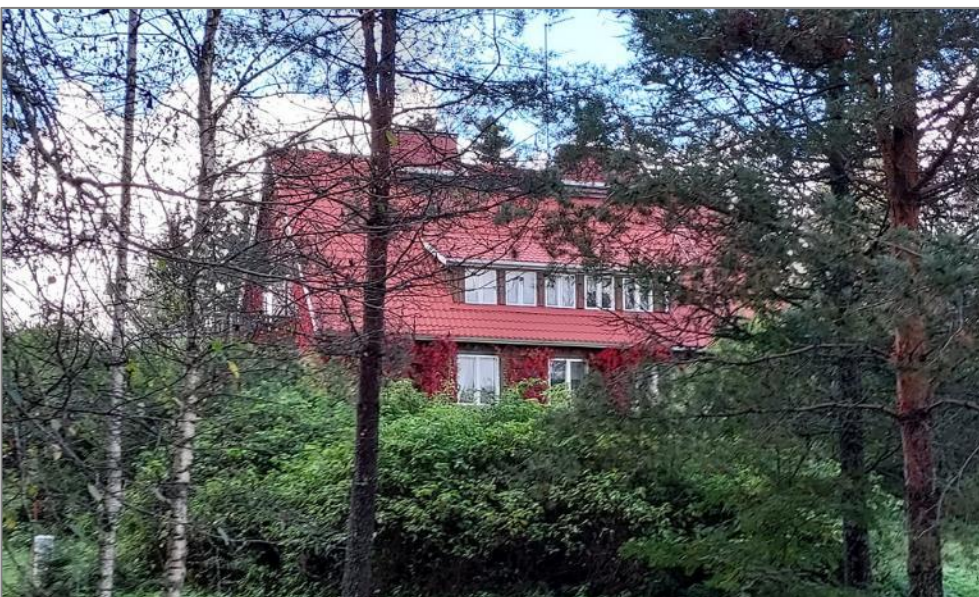
Karrintalo (ent. Sikopiiri) on yksi Rosenlewin Harvialaan rakennuttamista työsuhdeasunnoista 1920-luvulta. Tiilirakennusten suunnittelijana oli arkkitehtitoimisto Frosterus & Gripenberg. Karrintalo sijaitsee pienellä, selkeästi ympäristöään korkeammalla maakummulla, joka tiettävästi on muodostunut maasta, jota on siirretty karjarakennuksen rakennuspaikalta. Rakennus on vesikatemateriaalia, parveketta ja ikkunoiden ruutujakoa lukuun ottamatta säilynyt alkuperäisessä asussaan. (Ahola 2005, s. 31.) Karrintalon arkkitehtuuri heijastelee keskieurooppalaisia vaikutteita, mikä on tyyppillistä Harvialan kartanon rakennustuotannolle. Nykyisin katteena on profiilipelti ja ikkunat ovat kaksiruutuiset, parveke on tehty rakennuksen eteläpäätyyn. Muutoksista huolimatta rakennus on säilyttänyt oleelliset piirteensä ja edustaa tunnistettavasti Harvialan kartanon 1920-luvun asuintuotantoa. Pihaan johtavaa tietä reunustaa koivukuja. (Inventointi 4.10.2023.)

Kuva 63. Asuinrakennuksen kaakkoissivu.

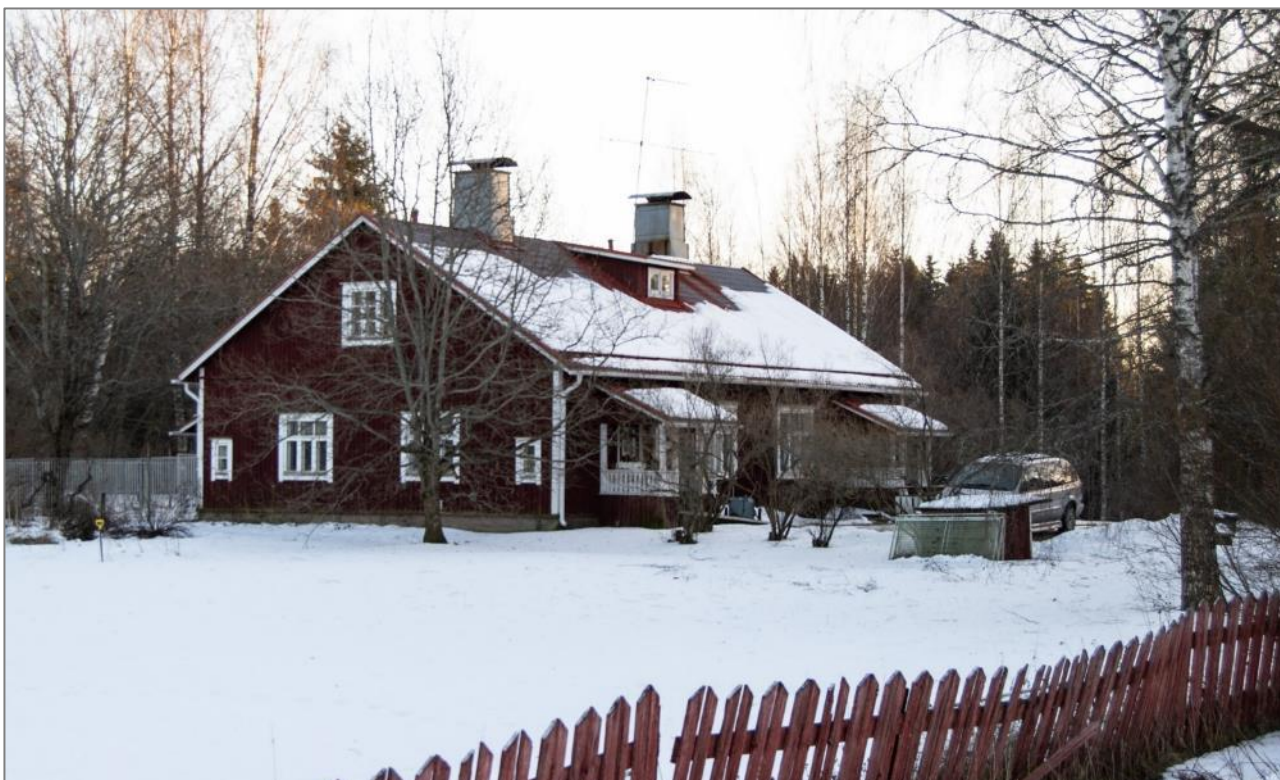
Nyrkkiälän neljän perheen työväenasuintalo edustaa Harvialan kartanon 1900-luvun alkupuolen rakennustuotantoa. Harjakattoinen, huoneistokohtaisin sisäänkäynnein varustettu puutalo on Alikartanon yhtenäisen viljelymaiseman ulkopuolella metsikön takana. (Ahola 2005, s. 32.) Rakennuksessa on punainen pystyrimavuoraus, vuorilaudat ovat valkoiset. Katteena on profiilipelti. Sisäänkäyntien yllä on pulpettikattoiset avokuistit. Rakennus sijaitsee aidatulla pihalla tien, rautatien ja joen välissä. Pihapiirissä sijaitsee osittain tiili-, osittain puurakenteinen piharakennus. Tien katkaiseminen tasoristeyksen poiston myötä ja radan varressa sijainneen vahtituvan purkaminen ovat muuttaneet lähiympäristöä. (Inventointi 4.10. ja 20.12.2023.)

Kuva 64. Nyrkkiälän asuinrakennus kuvattuna rautatien suunnalta.

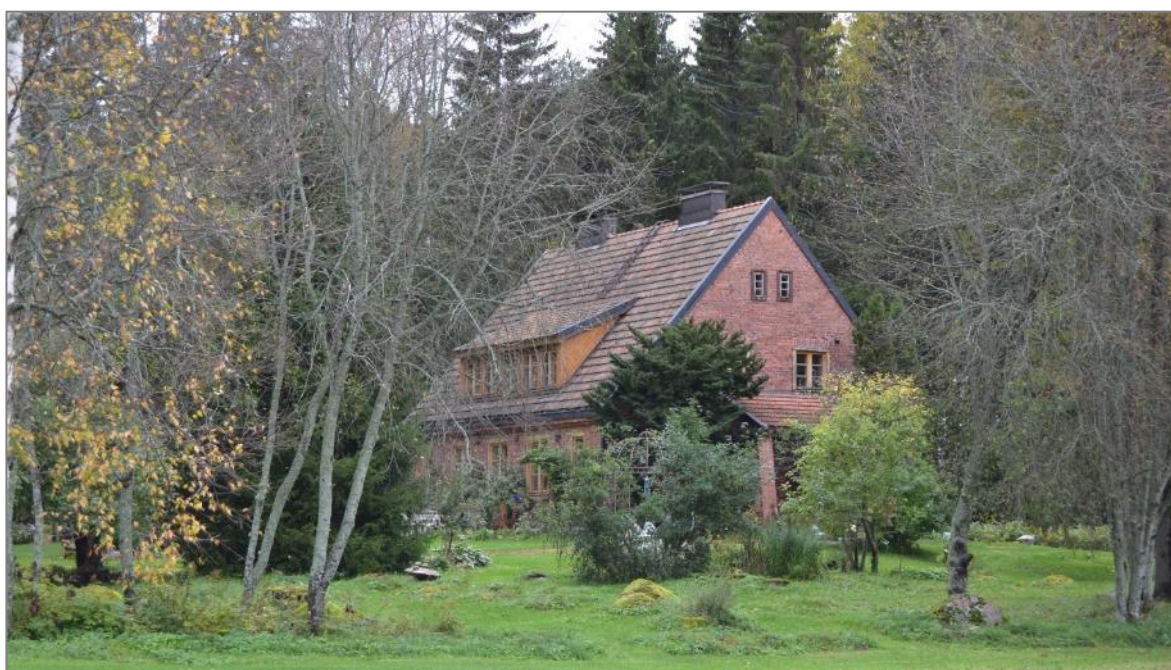
Marjoniemi on yksi Rosenlewin Harvialaan 1920-luvulla rakennuttamista tiilisistä, keskieurooppalaista arkkitehtuuria henkivistä työsuhteasunnoista. Rakennuksen suunnitteli arkkitehtitoimisto Frosterus & Gripenberg. Marjoniemi sijaitsee pienellä Marjumäen kumpareella Yläkartanon luoteispuolella. Kumpareella on toinen kartanokeskuksen läheltä löydetyistä uhrakivistä. (Ahola 2005, s. 32.) Asuinrakennuksessa on päädyissä pulpettikattoiset avokuistit. Katemateriaalina on tiili, ikkunat ovat kuusiruutuiset. Marjumäen puustoinen kumpare sijaitsee metsän rajaamalla peltoaukealla ja muodostaa oman, pienipiirteisen maisematilan. Päärakennus sijaitsee puistomaisen pihan keskellä. Pihaan johtavan tien varrella sijaitsee tiilinen, tiilikatteinen talousrakennus, joka ilmakuvatarkastelun perusteella on peräisin 1930-luvulta. Rakennus on luultavasti liittynyt sen vierestä 2000-luvun alkupuolella purettuun Harvialan työväenkasarmiin. (Inventointi 4.10.2023.)

Kuva 66. Marjoniemen asuinrakennus kuvattuna kaakon suunnalta.

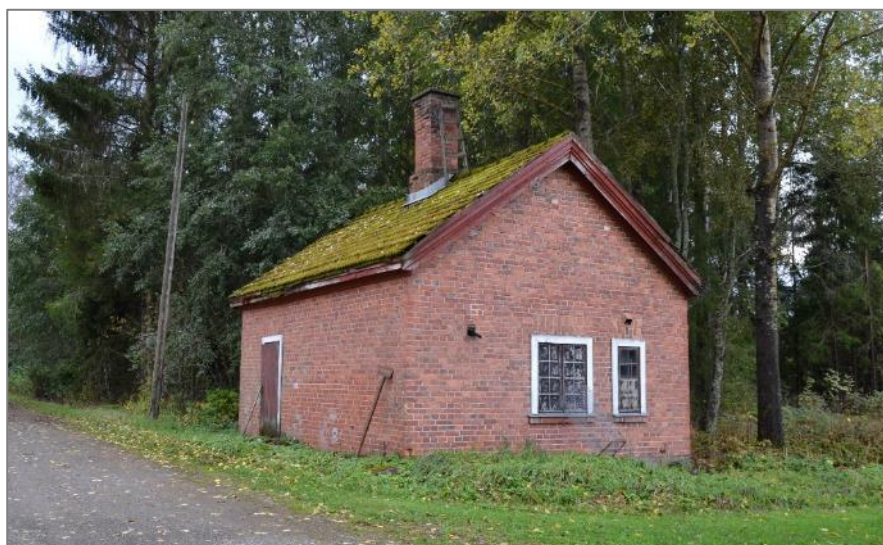
Kuva 65. Tiilinen, luultavasti purettuun työväenkasarmiin liittynyt talousrakennus.

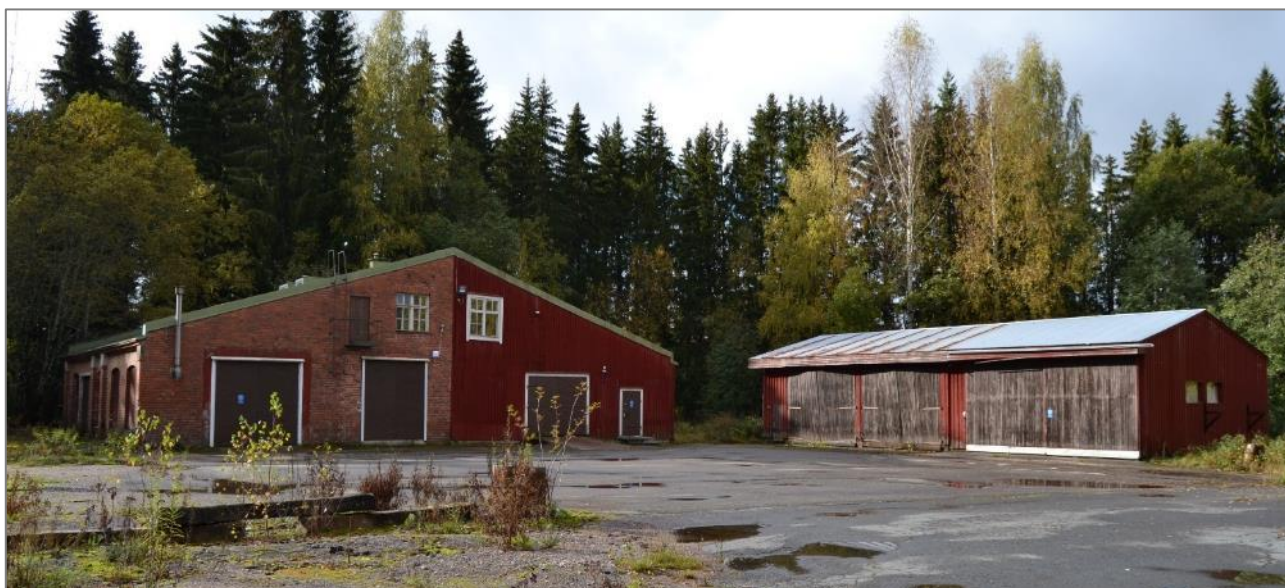
Harvialan maille rakennettiin 1900-luvun alussa oma 20 km:n pituinen kapearaiteinen metsärata puutavaran kuljettamiseen. Rata kulki Vanajan linnan suuntaan. Tiilirunkoinen verstasrakennus rakennettiin radan varteen 1920-luvulla junien korjauspajaksi. Korjaamo-varastorakennus uudistettiin 1970-luvulla jätemuovin käsittelytehtaaksi. (Ahola 2005, s. 30.) Leveärunkoisessa rakennuksessa on loiva satulakatto, katteena on saumapelti. Rakennuksen julkisivut ovat puoliksi tiiltä, toisella puolella on punainen pystyrimavuoraus. Rakennuksen tunnistaa muutoksista huolimatta 1900-luvun alkupuolen pajarakennukseksi. (Inventointi 4.10.2023.) Vieressä sijaitseva halli on rakennettu ilmakuvatarkastelun perusteella 1970-luvulla ja sitä on laajennettu 1980–1990-luvulla.

Kuva 68. Entinen korjauspaja (vasemmalla) ja halli kuvattuna koillisesta.

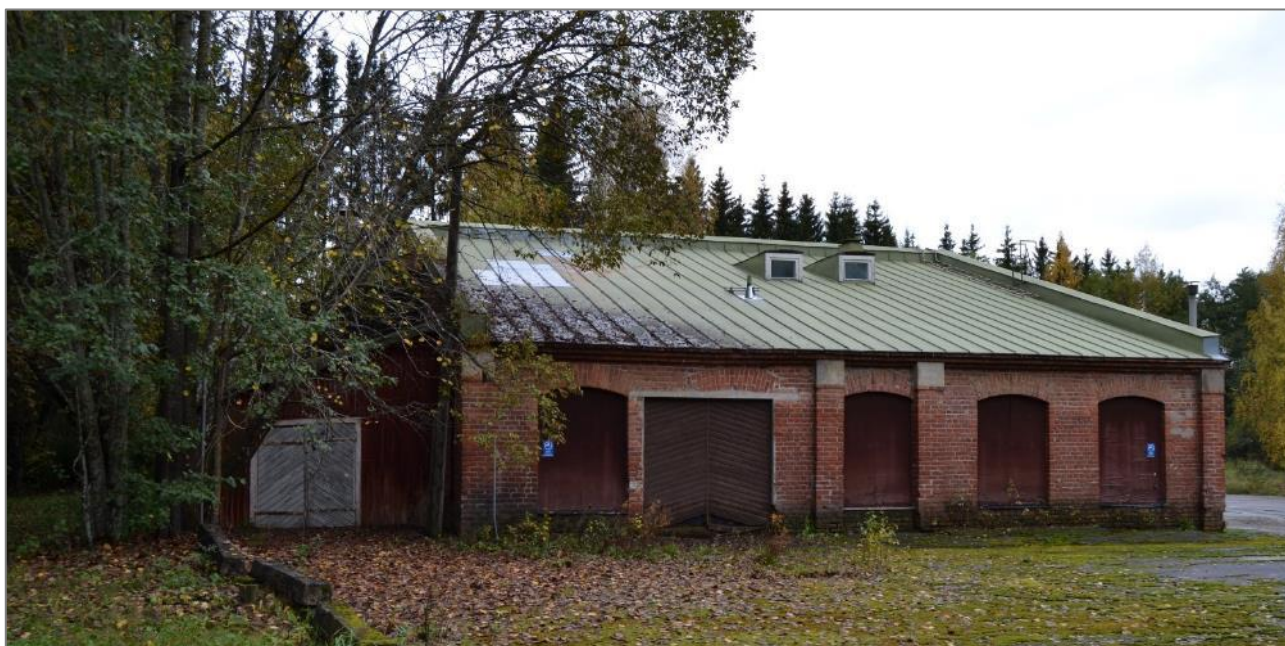
Kuva 67. Korjauspajan itäsiivu.

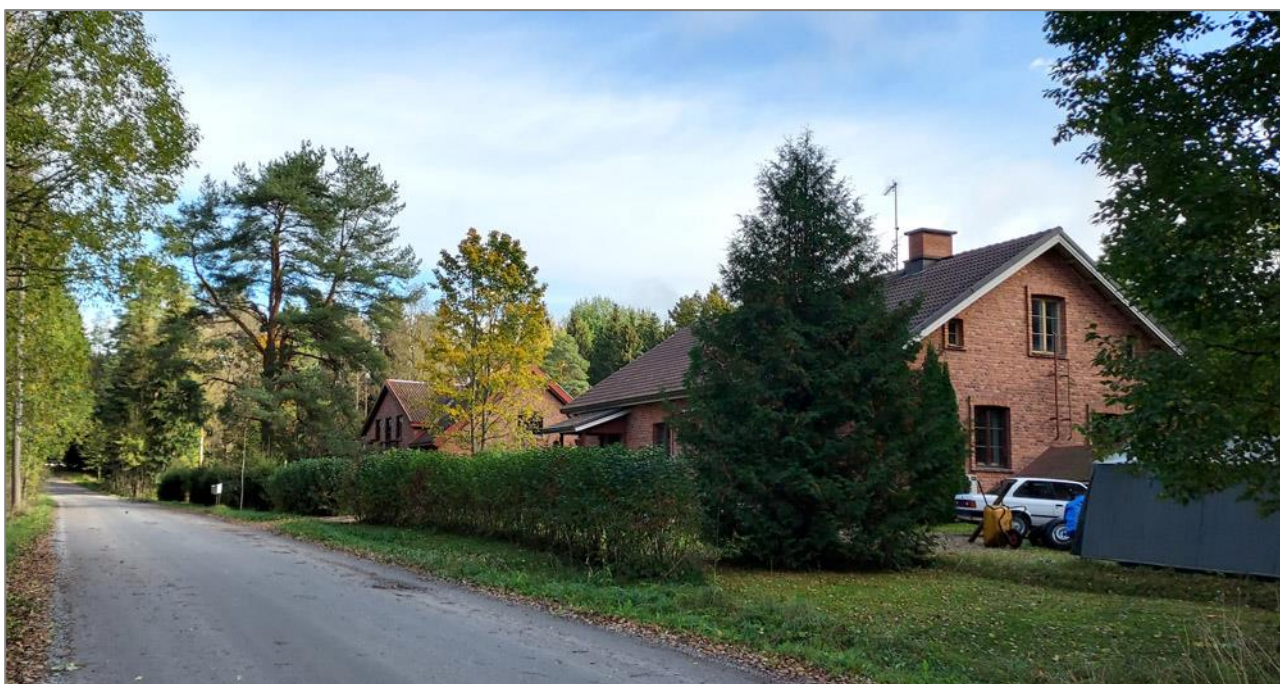
Kuva 69. Hakumäen tiiliset työväen asuintalot kuvattuna Myllynkulmantieltä, kuvaussuunta koilliseen. Etummaisena asuintalon (rakennus A) kiuksit on uudistettu.

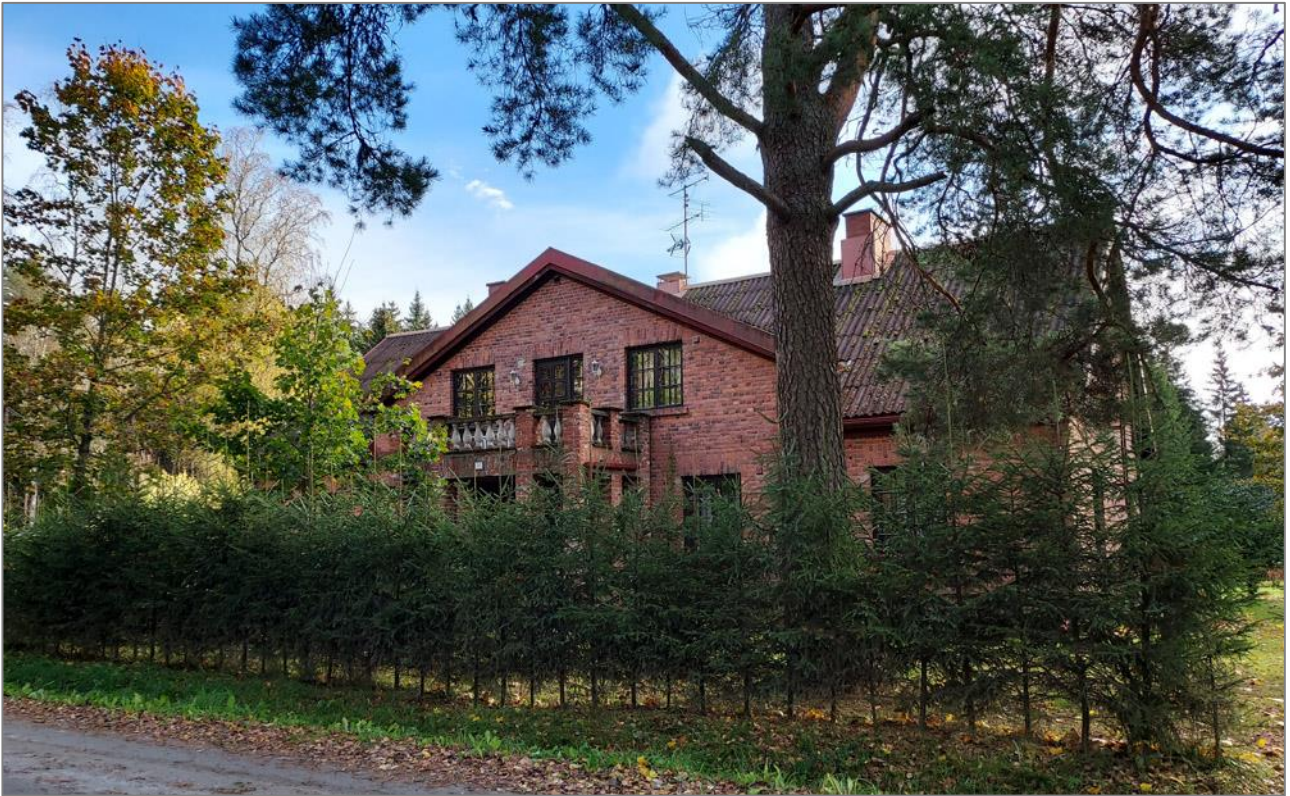
Kuva 71. Pohjoisempi tiilitaloista (rakennus B) kuvattuna Myllynkulmantieltä.

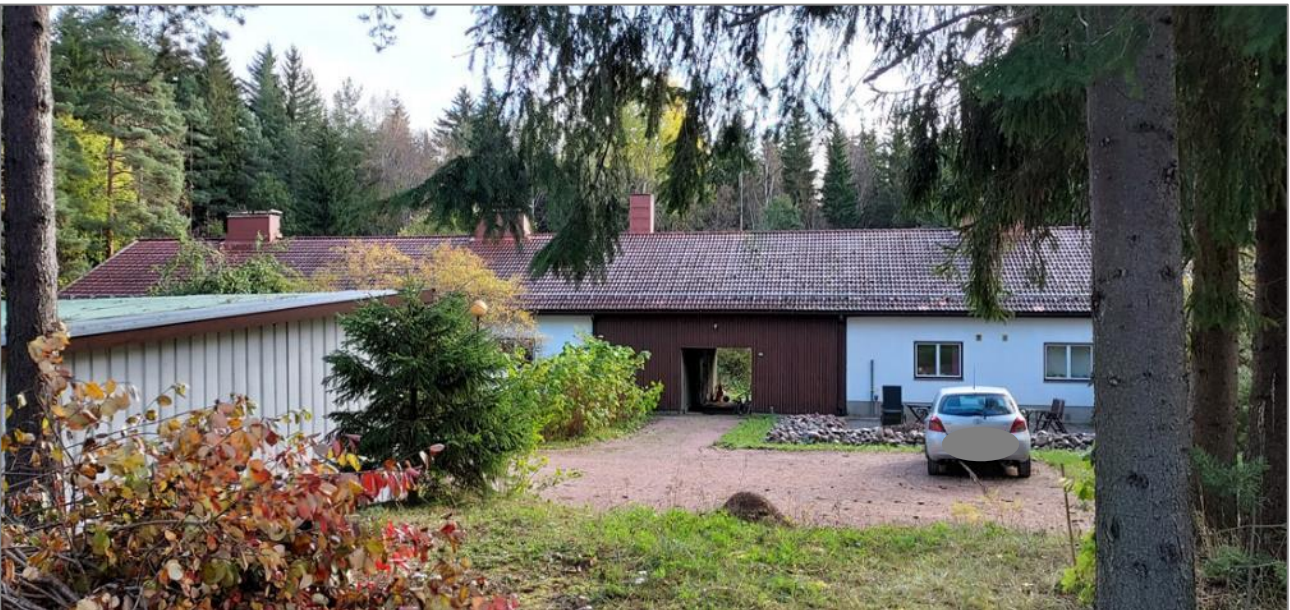
Kuva 70. Hakaportin rivitalo (rakennus C) kuvattuna Myllynkulmantieltä.

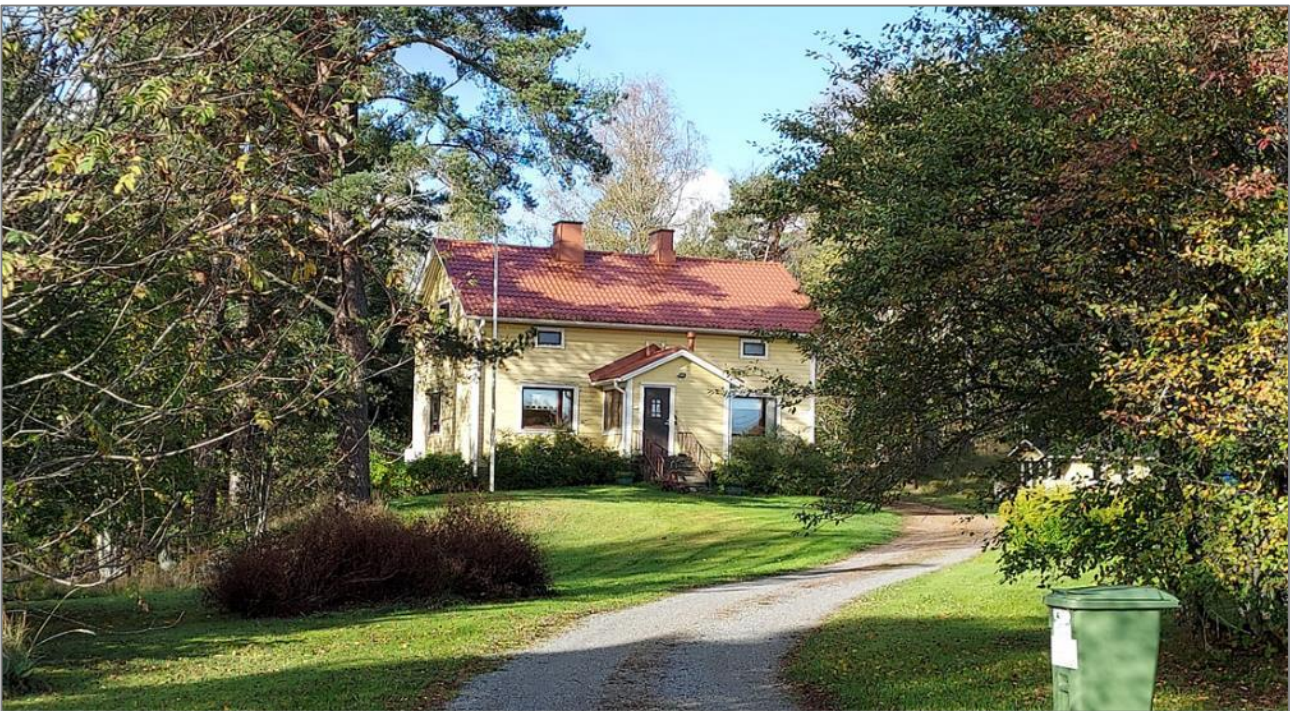
Kuva 72. Asuinrakennus vuodelta 1947.

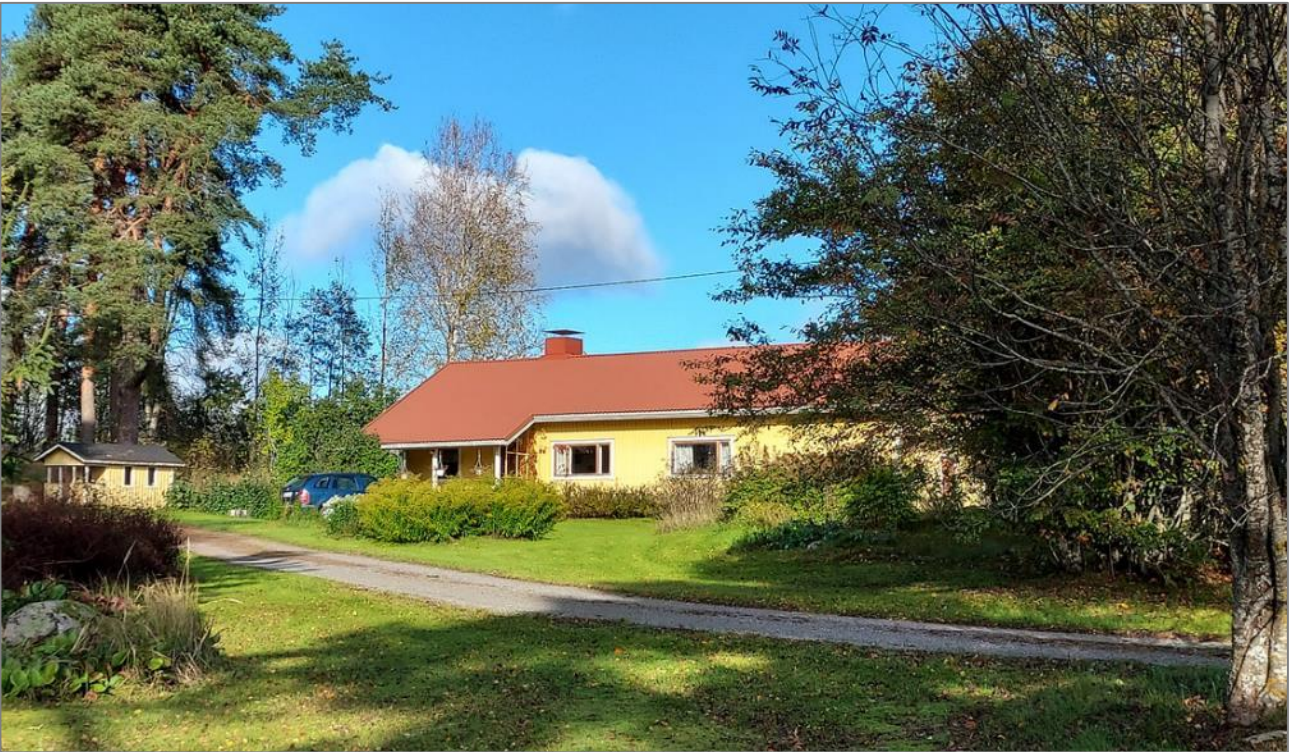
Kuva 74. Alkujaan 1950-luvulta oleva rakennus, joka luultavasti myöhemmin on muutettu asuinrakennukseksi.

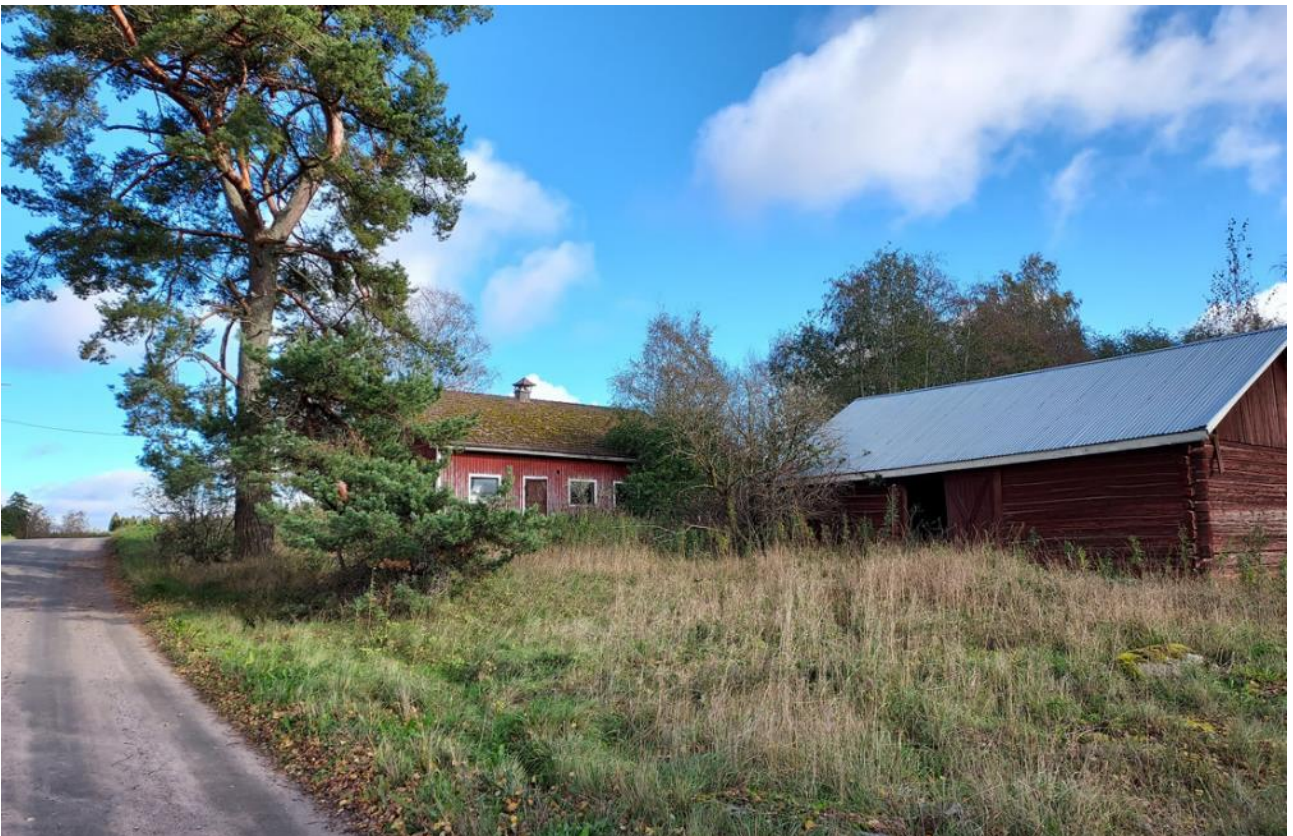
Ali-Mylly näkyy torppana jo vuoden 1842 pitäjänkartalla. Asuinpiha on aiemmin sijainnut lähempänä jokea. Joessa on kartan mukaan ollut myös mylly. Tila on 1900-luvun alkupuolella siirtynyt nykyiselle paikalleen. Ali-Myllyn säilyneet talousrakennukset tien itäpuolella ovat ilmakuvatarkastelun perusteella 1930-luvulta. Vanhasta asuinpaikasta kertovat myös vanhat koivut Myllynkulmantien varrella. Asuinrakennus on valmistunut rakennus- ja huoneistorekisterin tietojen mukaan vuonna 1947. (JAN.) Pidempi rakennus on ilmakuvatarkastelun perusteella valmistunut 1950-luvun lopulla, ja on ilmeisesti myöhemmin muutettu asuinkäyttöön.

Kuva 73. Alimyllyn talousrakennukset kuvattuna lounaasta.

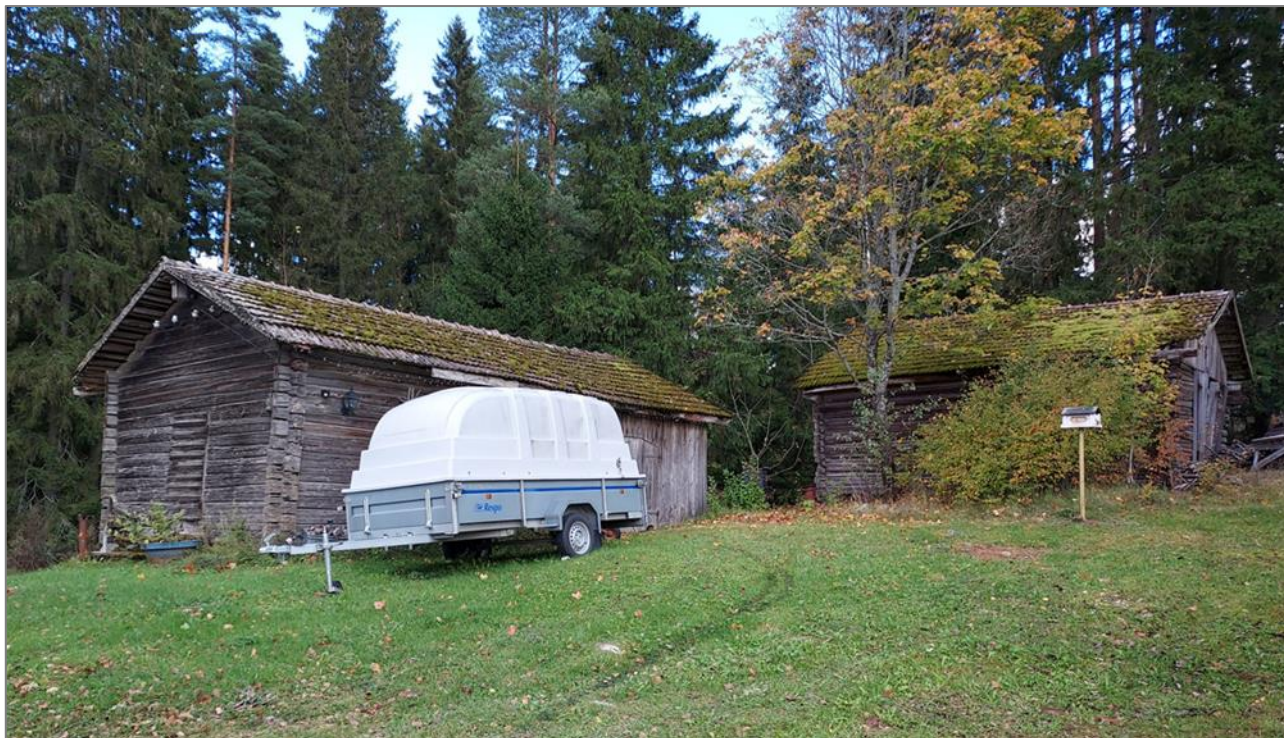
Kuva 75. Aittarakennukset ovat säilyttäneet autenttisen asunsa.

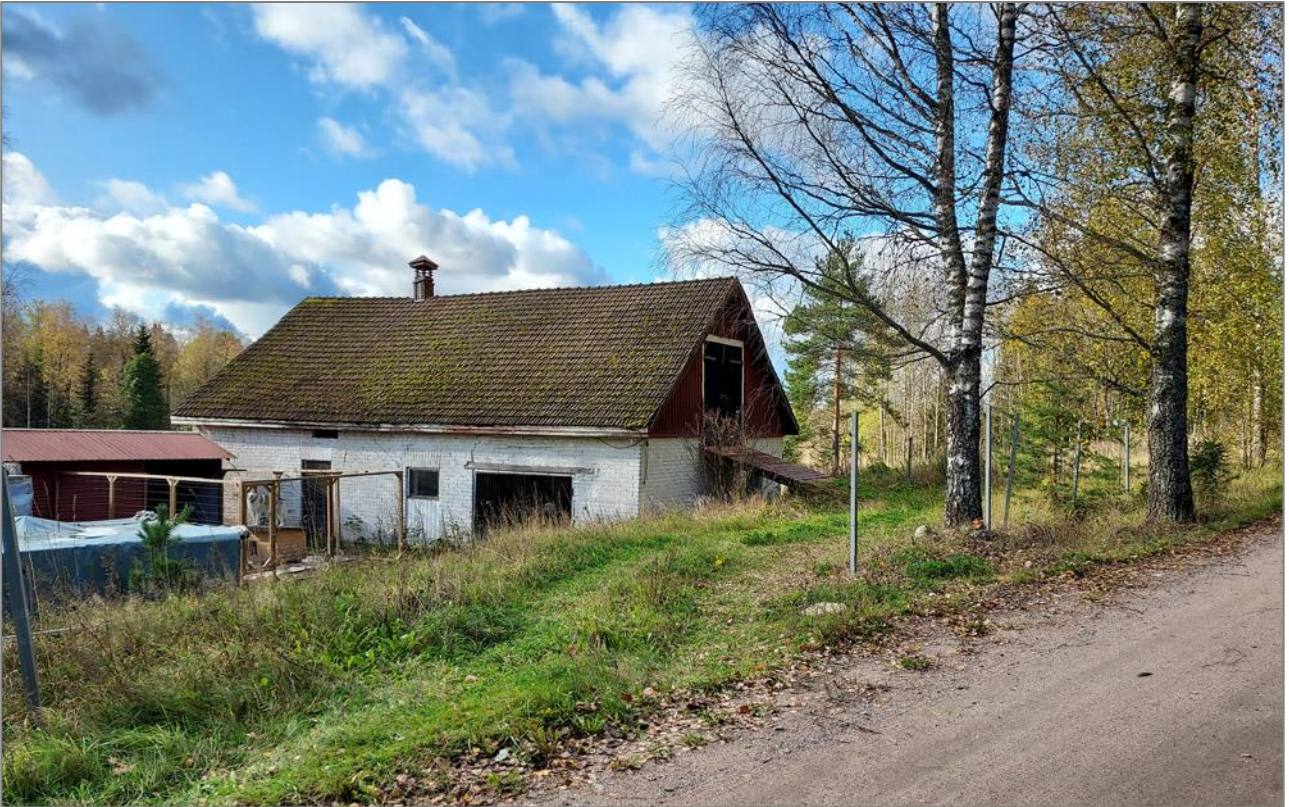
Kuva 77. Entinen navetta sijaitsee tien toisella puolella.

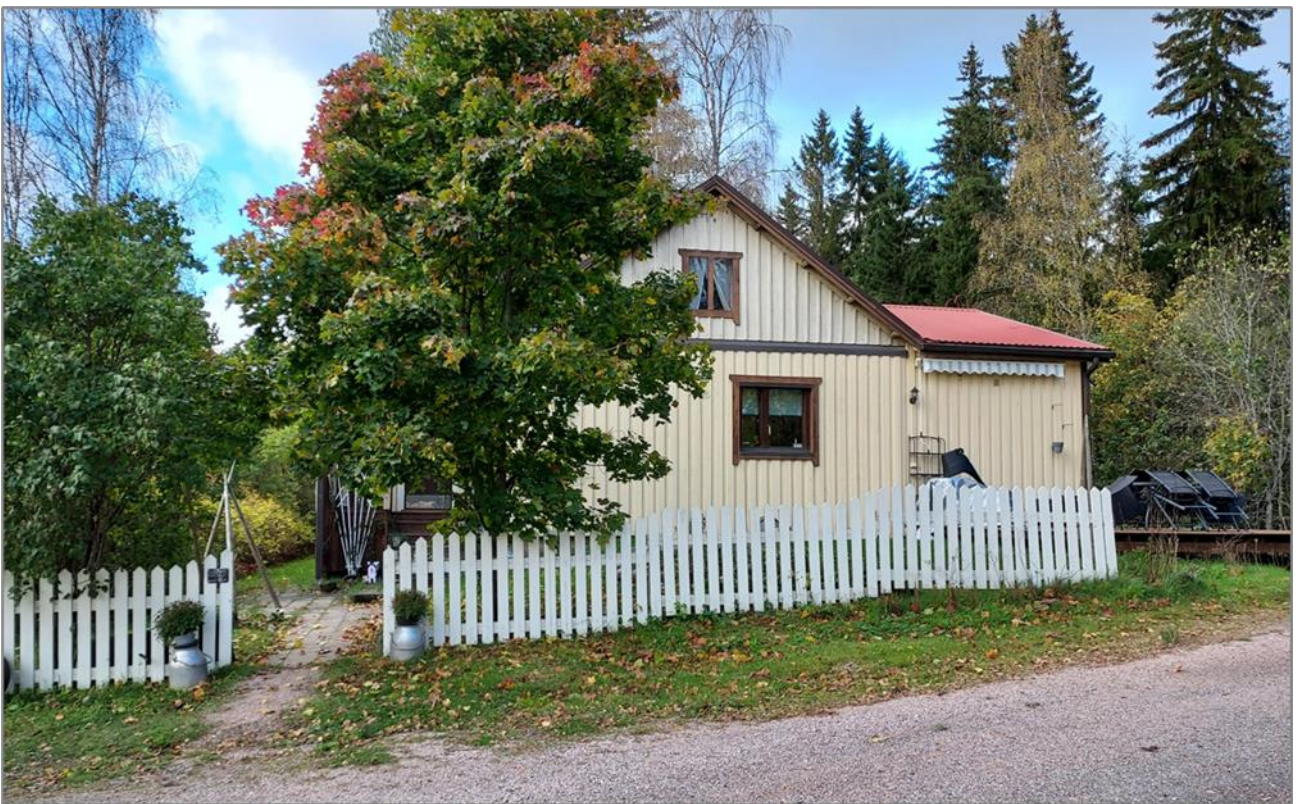
Kuva 76. Vanha-Heikkilän päärakennus on kokenut muutoksia.

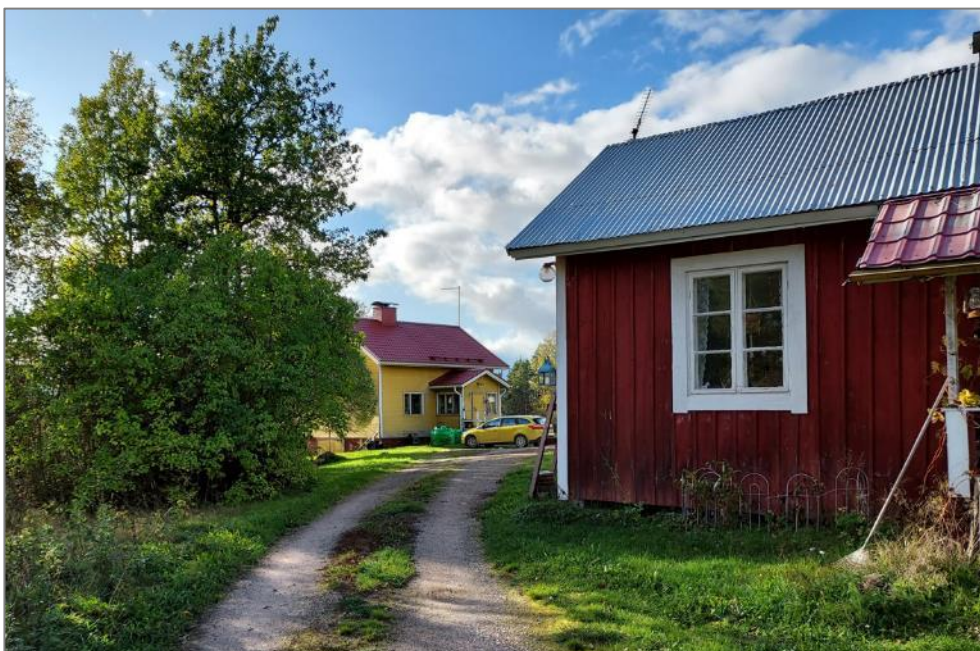
Kuva 79. Taustalla 1960-luvun asuintalo, etualalla vanha asuinrakennus.

Kiinteistö on lohkottu Ylimyllystä 1927. (KTJ.) Nykyinen päärakennus on rakennus- ja huoneistorekisterin tietojen mukaan vuodelta 1963. (JAN.) Rakennus edustaa tyypillistä jälleenrakennuskauden taloa. Tilalla on säilynyt pienimuotoista 1900-luvun alkupuolen rakentamista, joka ilmakuvatarkastelun perusteella on peräisin 1930- ja 1940-luvuilta. Vanha asuinrakennus on säilyttänyt alkuperäiset piirteensä. Pihapiiriä rajaa koillissivulla luonnonkivimuuri. Mäntymäki muodostaa historiallisesti kerroksellisen, pienimuotoisen maaseudun maisemakokonaisuuden vieressä sijaitsevan Mäenpään rakennusryhmän kanssa. (Inventointi 9.10.2023.)

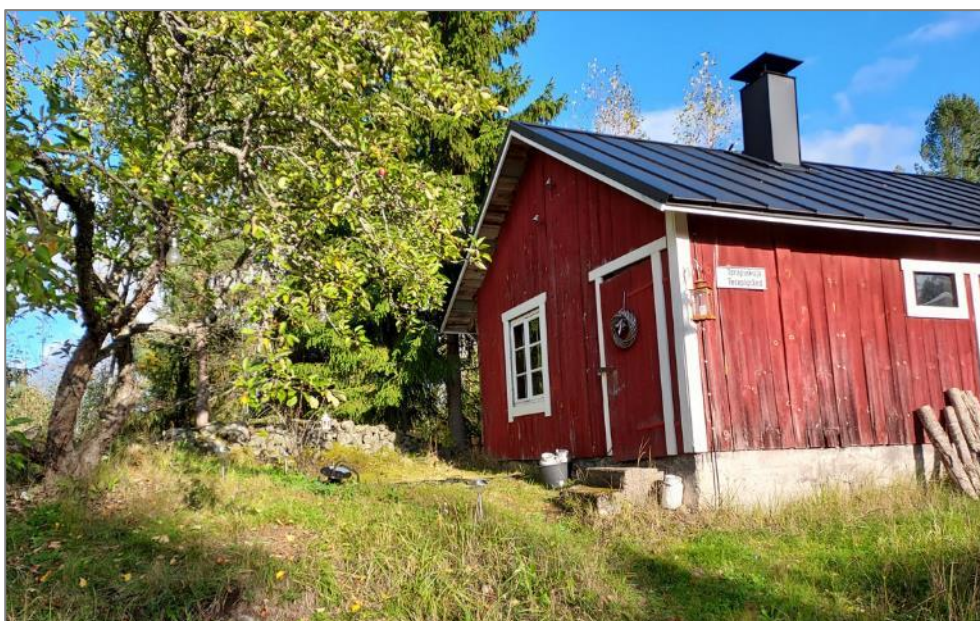
Kuva 78. Pihapiirissä on suhteellisen alkuperäisessä asussa säilyneitä piharakennuksia, kuvassa sauna. Rakennuksen vasemmalla puolella näkyy pihaa rajaava luonnonkivimuuri.

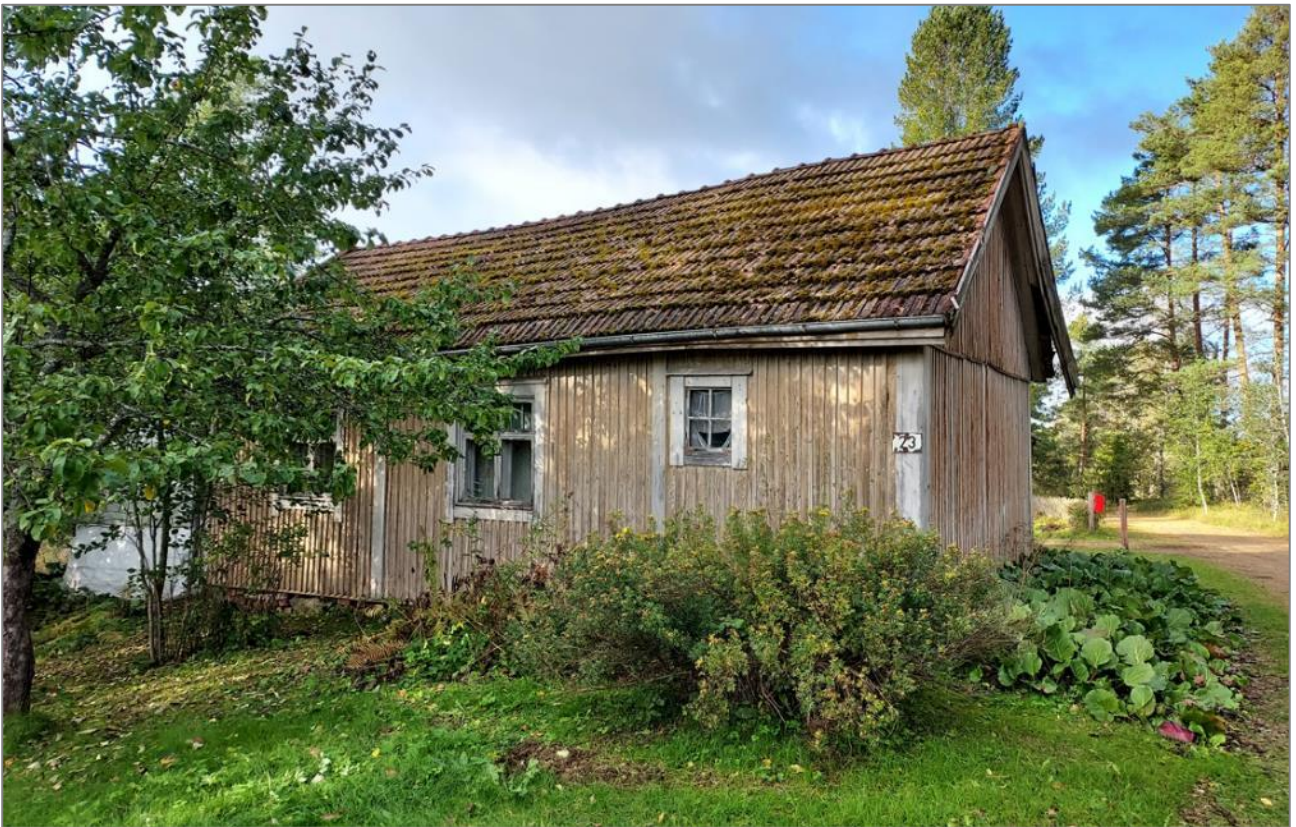
Kuva 80. Vanhan asuinrakennuksen eteläsivua.

Kartta- ja ilmakuvatarkastelun perusteella Mäenpään rakennukset on tehty 1900-luvun alussa, ennen vuotta 1932. Rakennukset sijaitsevat mäen päällä Ylimyllyntien varrella. Pihapiiriin kuuluu vanha asuinrakennus, piharakennus ja nykyinen asuinrakennus. Hirsisen piharakennuksen jatkeeksi on tehty pystyrimavuorattu osa 1960-luvun alussa. Vanhassa päärakennuksessa on luonnonkivi- ja tiilimuuriperustus, vaalea pystyrimavuoraus ja tiilikatteinen harjakatto. Nykyinen asuinrakennus on rakennus- ja huoneistorekisterin tietojen mukaan vuodelta 1947 (JAN), mutta on mahdollista, että se on tuolloin korjattu paikalla jo olleesta rakennuksesta. Rakennukseen on tehty myöhemmin pulpettikattoinen laajennusosa.

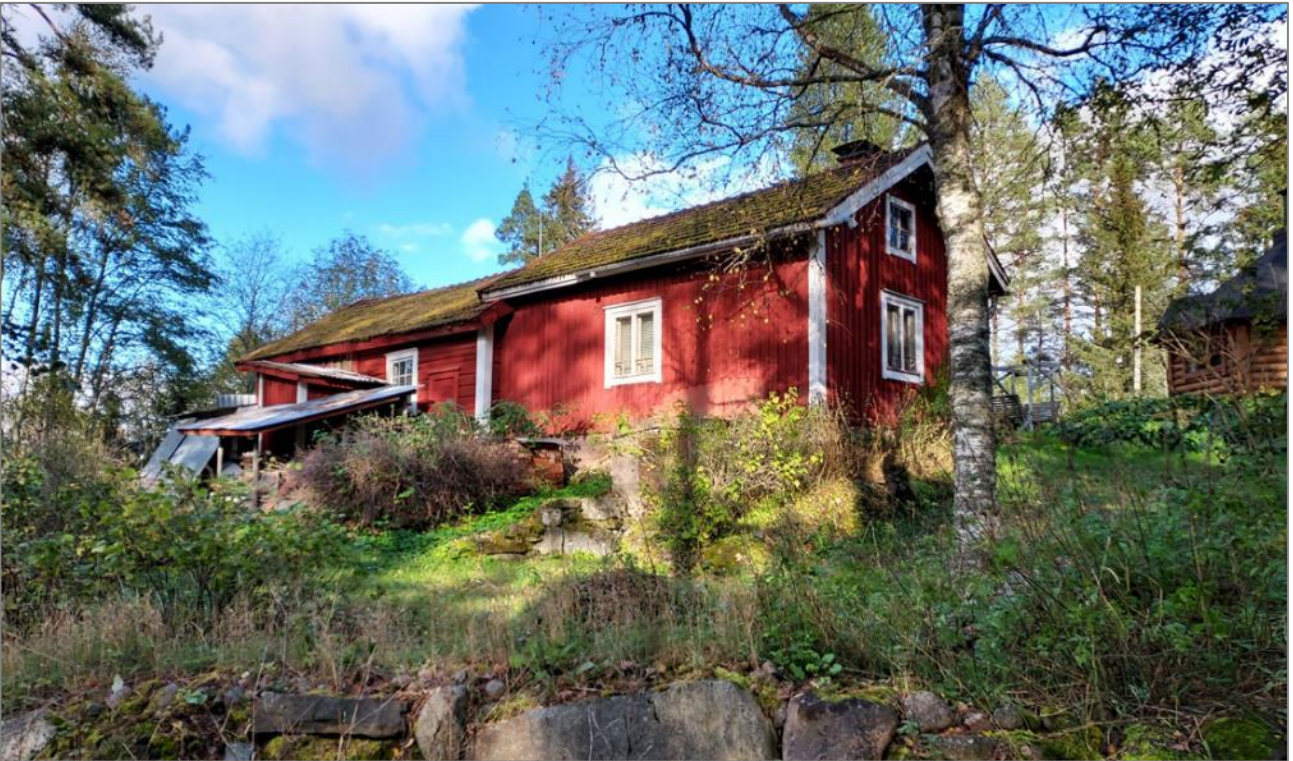
Kuva 82. Piharakennus kuvattuna lännen puolelta.
