JANAKKALA

Harvialan osayleiskaava-alueen kulttuuriympäristöselvitys

Tilaja:
Janakkalan kunta

Kristian Tuomainen
Heilu Oy
HEILU.FI

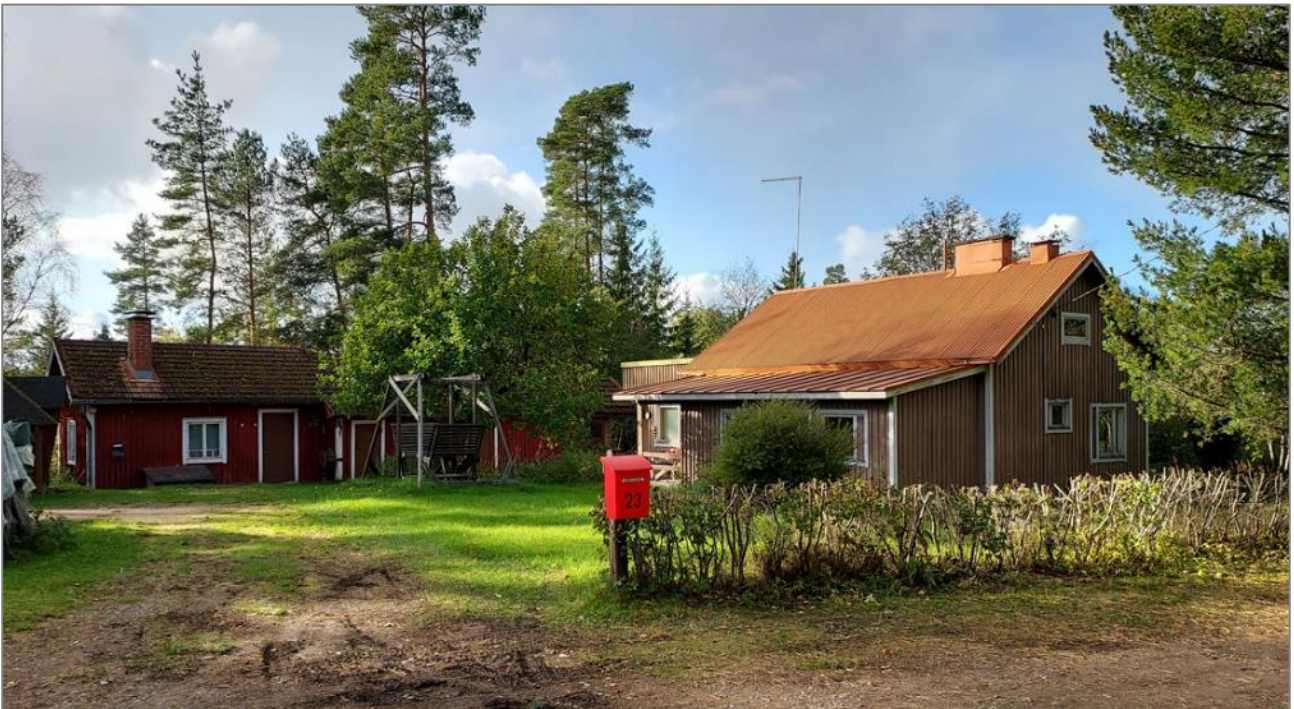
Kuva 81. Mäenpään ulkorakennus ja päärakennus kuvattuna Ylimyllyntieltä. Päärakennus on kokenut muutoksia.

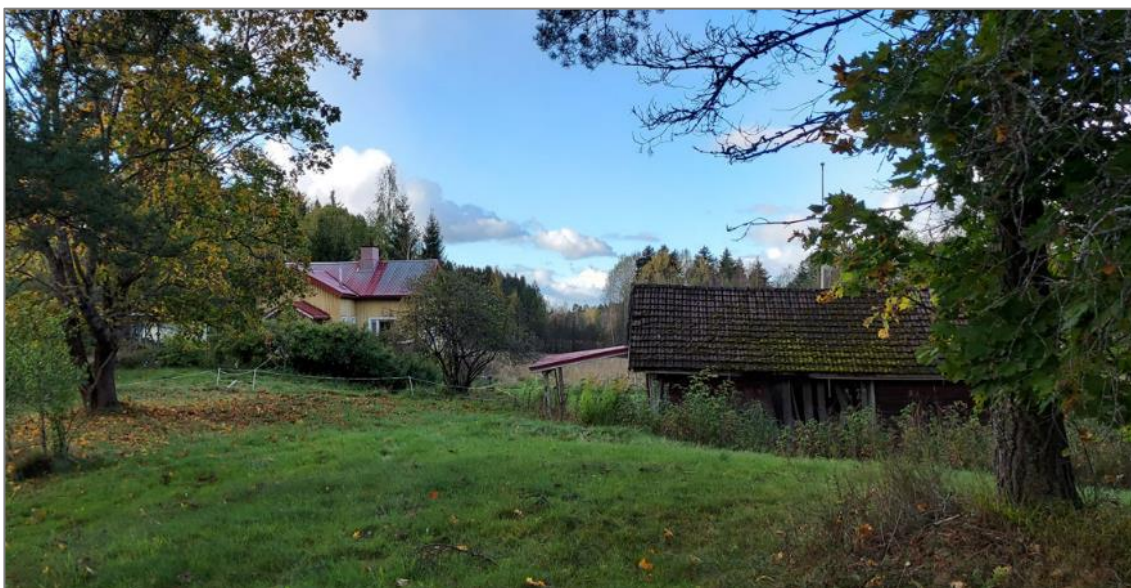
Kuva 83. Ylimyllyn asuinrakennus ja aitta kuvattuna Ylimyllyntieltä.

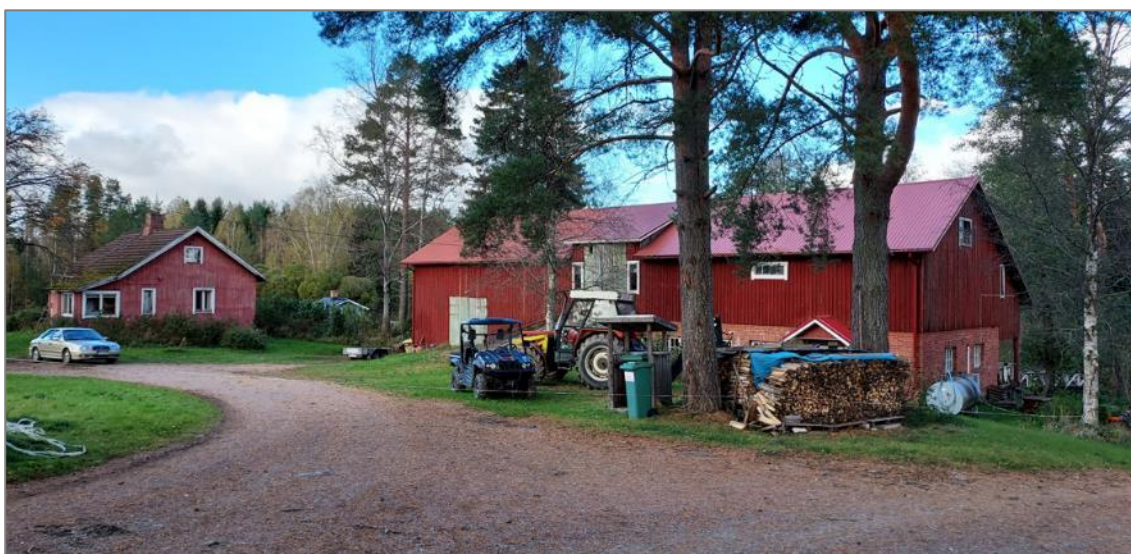
Kuva 84. Vanha asuinrakennus ja navetta kuvattuna Ylimyllyntieltä.

Yli-Mylly näkyy torppana jo vuoden 1842 pitäjänkartalla. Joessa on kartan mukaan ollut myös mylly. Torppa on sijainnut nykyisestä tilakeskuksesta hieman pohjoisempana, eikä torpan rakennuksia ole säilynyt. Nykyisellä paikallaan tilakeskus on sijainnut karttatarkastelun perusteella ainakin 1880-luvulta. Nykyinen rakennuskanta on 1900-luvun alkupuolelta. Ilmakuvatarkastelun perusteella asuinrakennukset ja hirsinen aitta on tehty ennen vuotta 1932, mutta rakennukset ovat kokeneet muutoksia. Tiilinen navetta on tehty 1930-luvulla ja laajennettu 1960-luvulla.

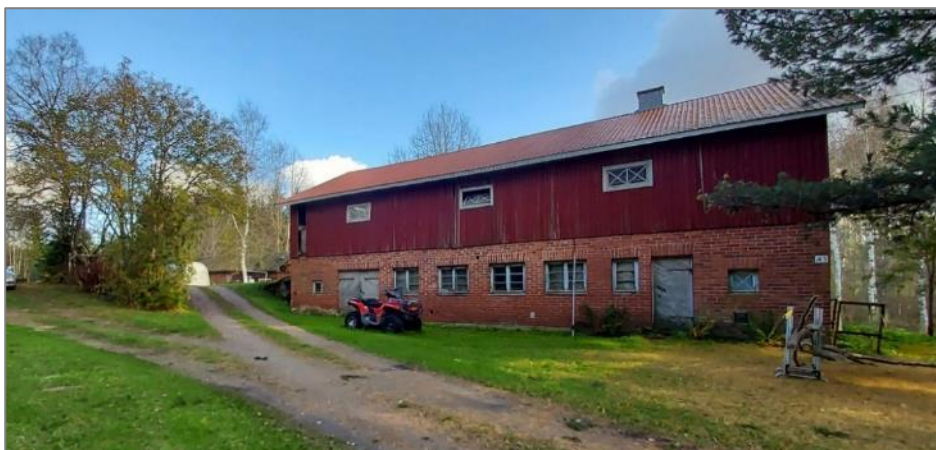
Kuva 85. Navetta pihan puolelta kuvattuna.

Pihapiirissä on päärakennuksen lisäksi osin hirsi-, osin lautarakenteinen piharakennus ja 1930-luvulta peräisin oleva tiilinen navetta, jota on ilmakuvatarkastelun perusteella laajennettu 1960-luvulla tai se on rakennettu tuolloin kokonaan uusiksi. Päärakennus on mahdollisesti korjattu ja laajennettu 1930-luvulla rakennetusta talosta. Rakennuksen ikä ei ole ulkoasusta pääteltävissä. Joen toisella puolella sijaitsee kookas hirsinen talousrakennus, joka ilmakuvatarkastelun perusteella on rakennettu ennen vuotta 1932. (Inventointi 9.10.2023.) Rakennukset luovat historiallisesti kerroksellista maaseudun maisemaa molemmin puolin jokivartta yhdessä viereisen Ylimyllyn rakennusryhmän kanssa.

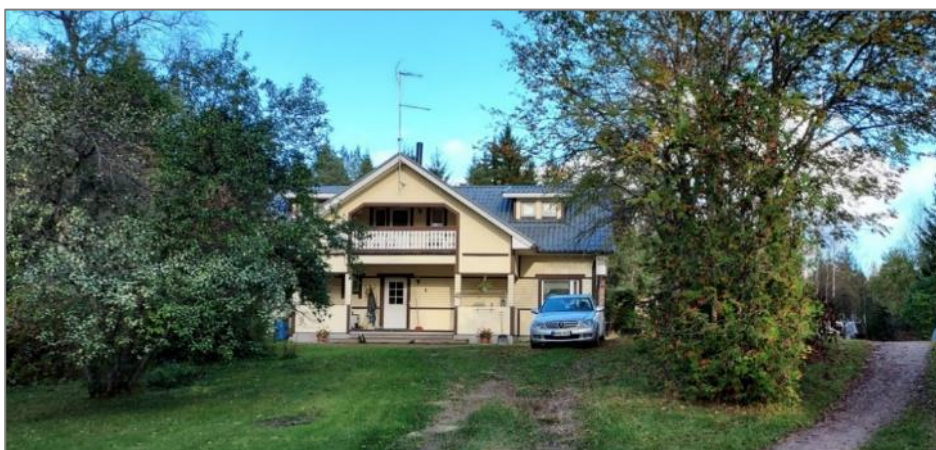
Kuva 87. Asuinrakennuksen pääjulkisivu.

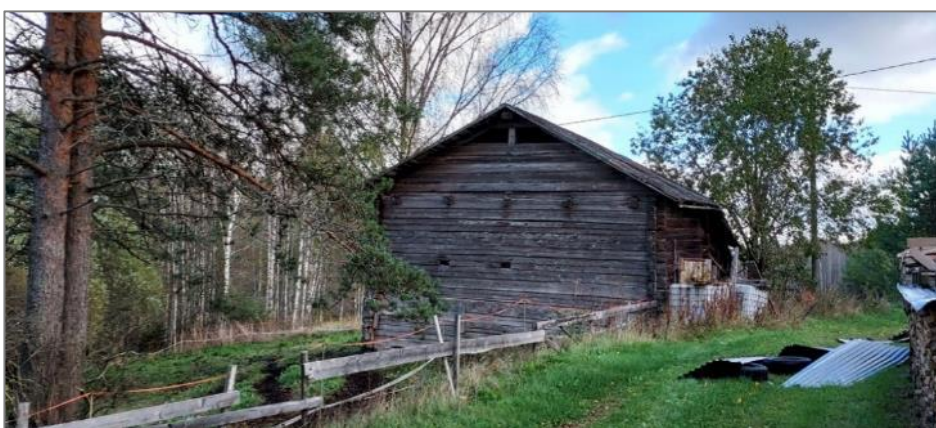
Kuva 86. Joen toisella puolella sijaitseva hirsirakennus.

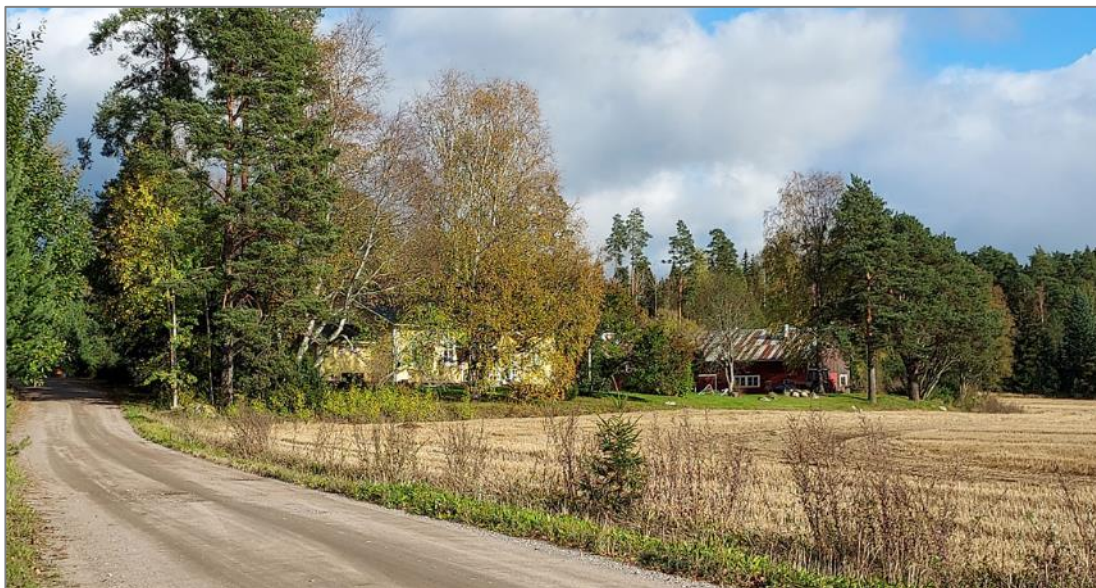
Kuva 89. Tuliolan sijainti peltoaukean laidalla tien vieressä on maisemallisesti merkittävä. Kuvaussuunta koilliseen.

Tilakeskus sijaitsee maisemallisesti merkittävällä paikalla peltoaukean laidalla.

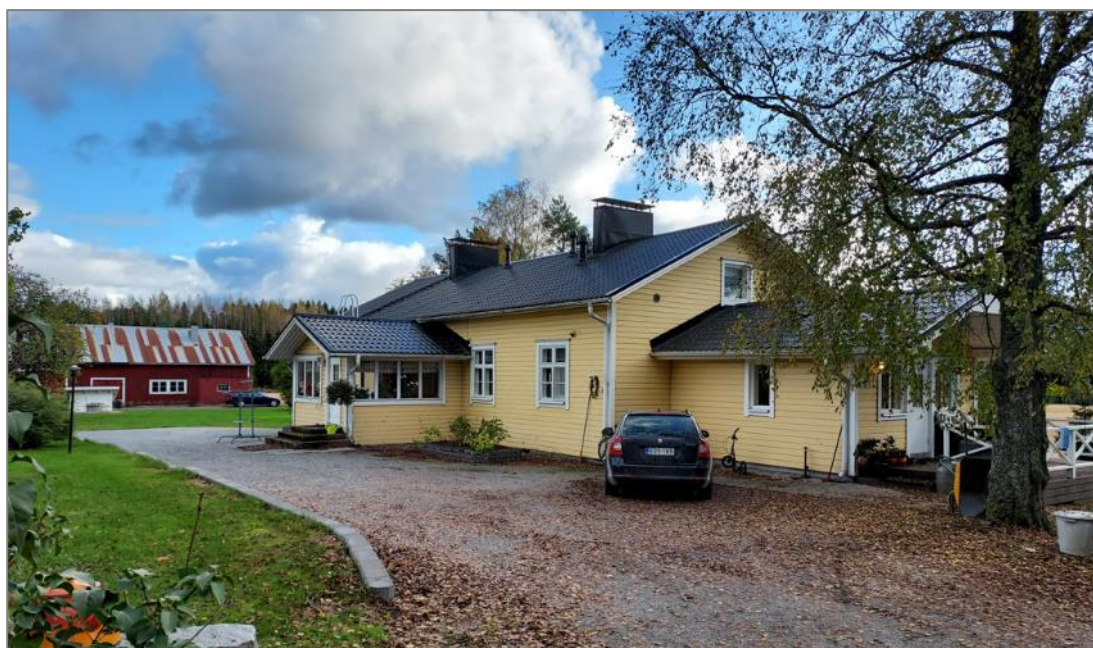
Kuva 88. Päärakennuksen itäpäätty ja pohjoissivu. Taustalla näkyy navetta-konehalli.

Tila näkyy nykyisellä paikallaan vanhalla nimellään Tulittu jo vuoden 1884 senaatinkartalla. Tulittu on Harvialan kartanon vanha torppa. (Vilkuna 2004, s. 97.) Asuinrakennus on rakennus- ja huoneistorekisterin tietojen mukaan vuodelta 1928. (JAN.) Rakennuksessa on lohkokiviperustus ja harjakatto, katteena on profiilipelti. Seinissä on keltainen vaakalautavuoraus, vuorilaudat ovat valkoiset. Rakennuksen pohjoissivulla on pitkähäkö, harjakattoinen lasikuisti. Rakennus on kokenut jonkin verran muutoksia mm. ikkunoiden osalta. Pihapiirissä on lisäksi hirsinen sauna ja puurakenteinen navetta-konehalli 1940-1950-luvuilta.

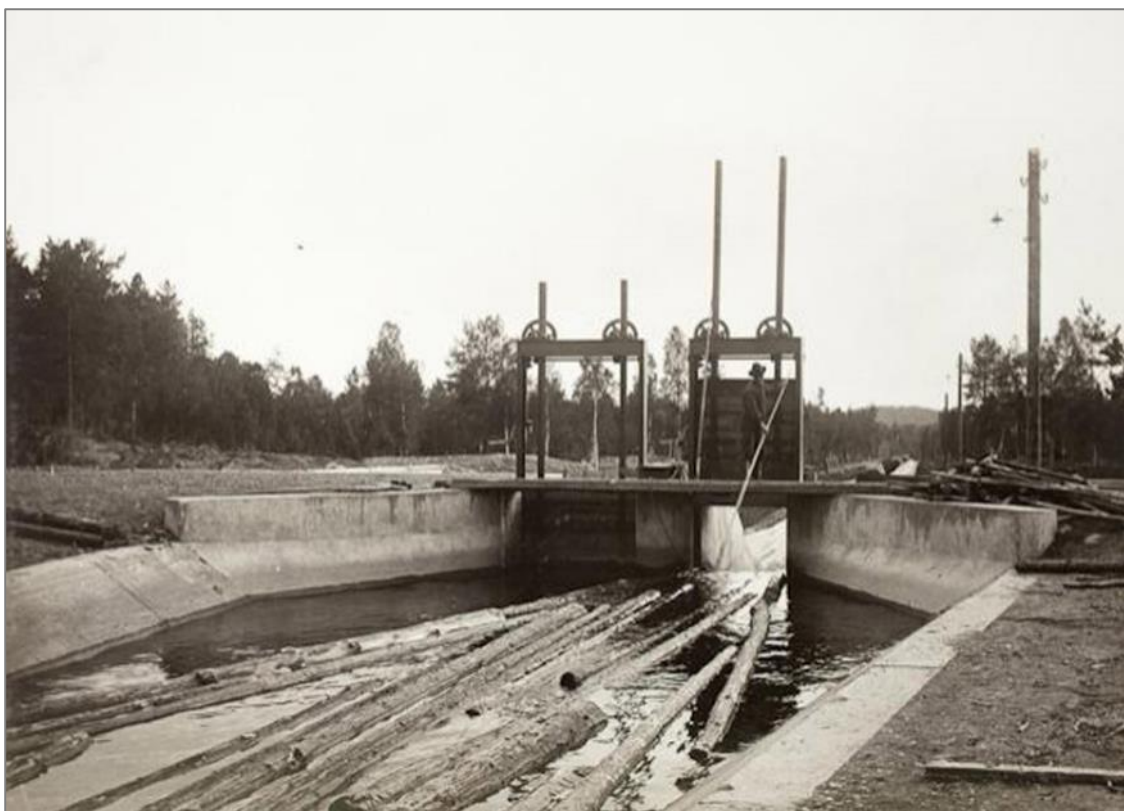
Kuva 90. Harvialan tilan pato kuvattuna yläjuoksun puolelta 1910–1920-luvulla. Kuva: Lusto - Suomen Metsämuseo, Rosenlewin kokoelma.

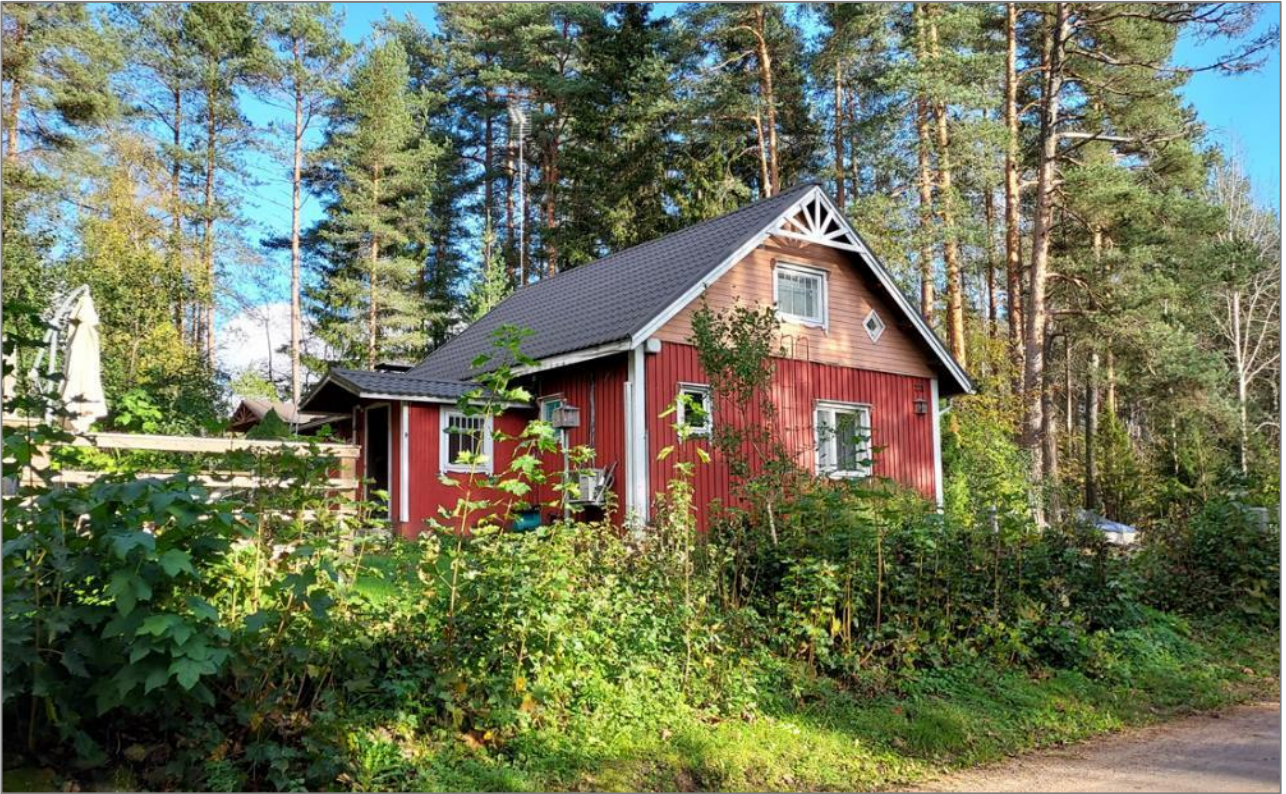
Kuva 92. Rakennuskohde C, Patomäen asuinrakennus.

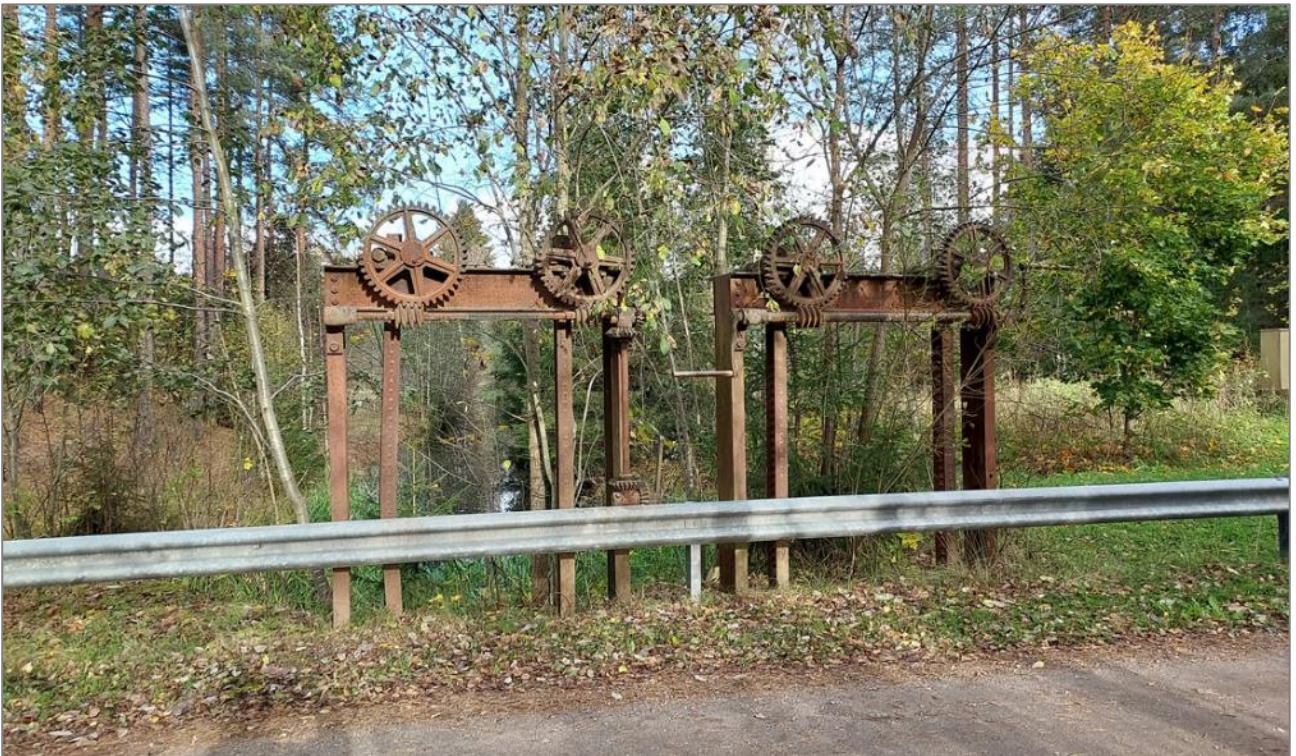
Kuva 91. Rakennuskohde B, Myllynkulmantien varressa säilyneet patolaitteet.

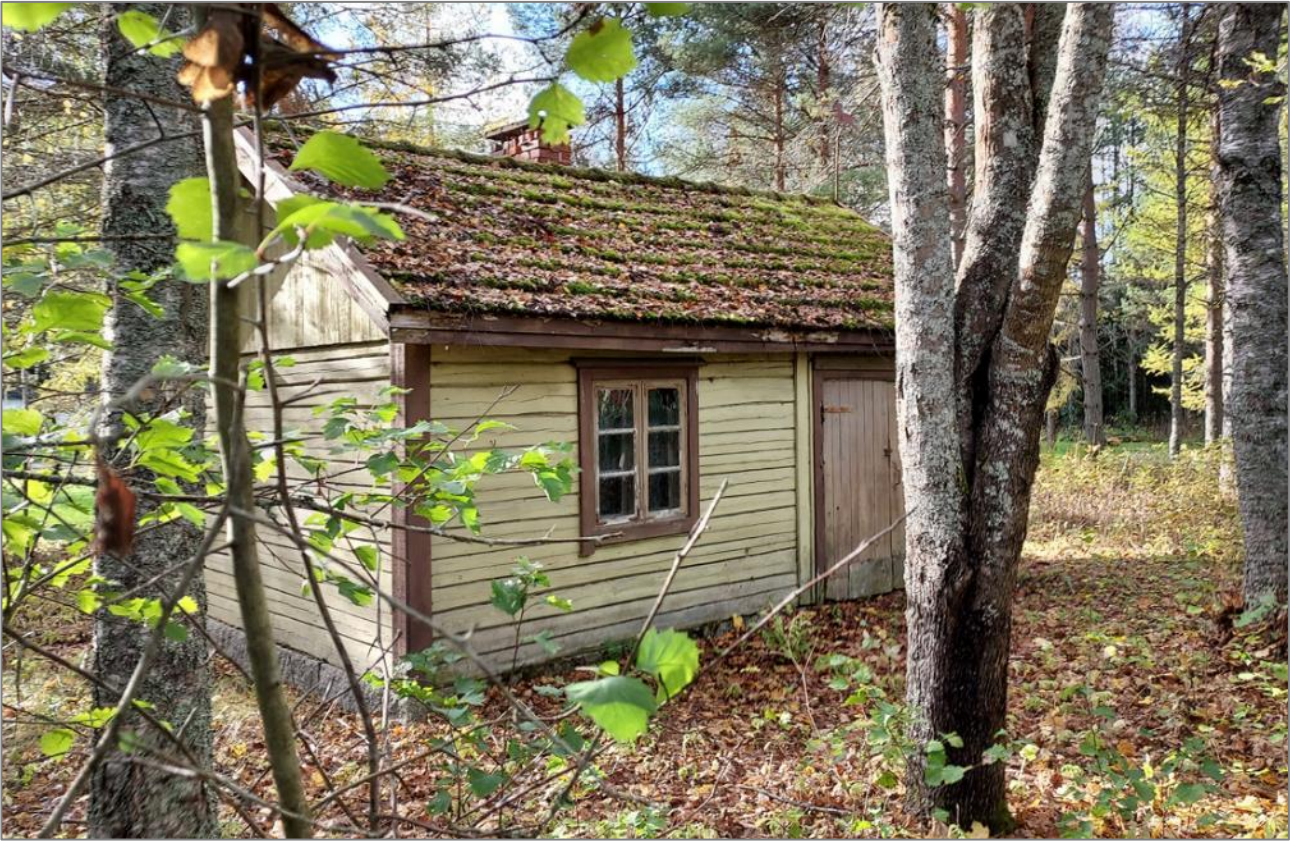
Kuva 94. Rakennuskohde A, Patoniitty-kiinteistöllä sijaitseva hirsirakennus.

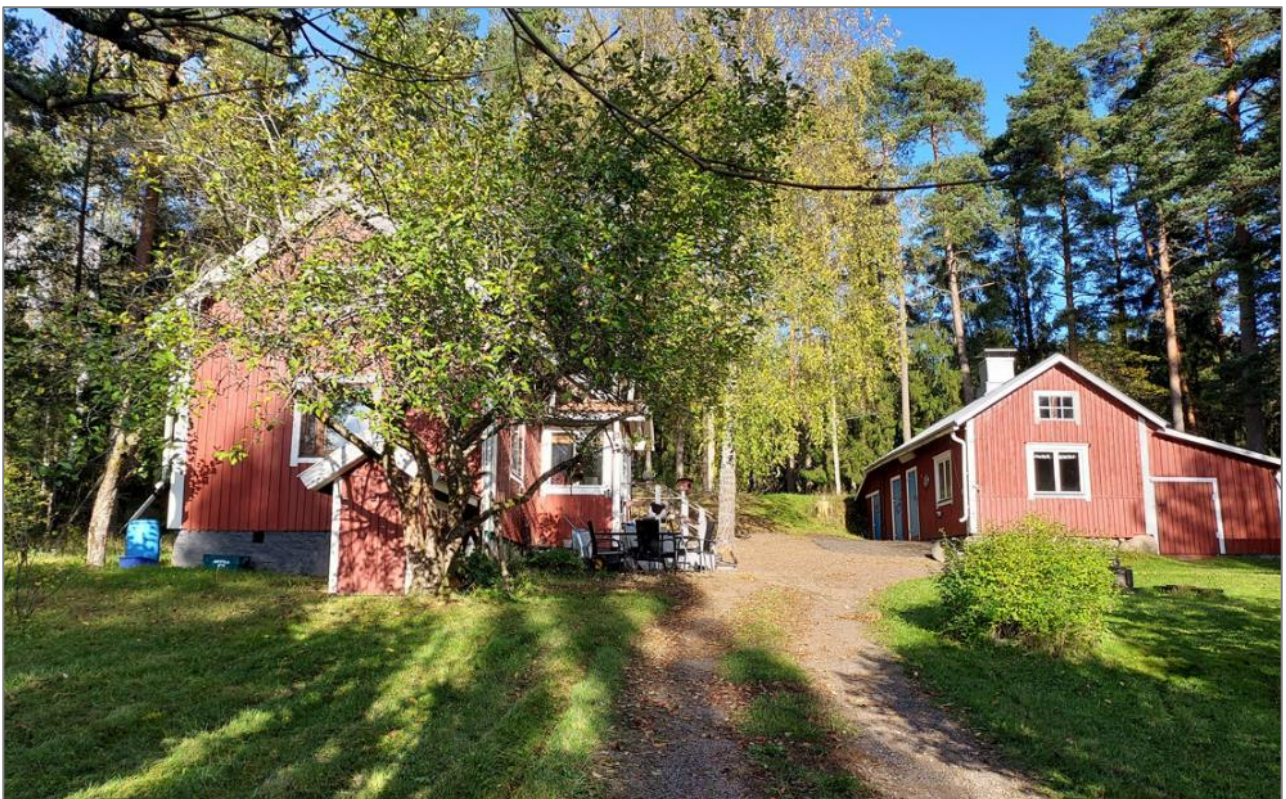
Kuva 93. Rakennuskohde D, Männikkö:n pihapiiri.

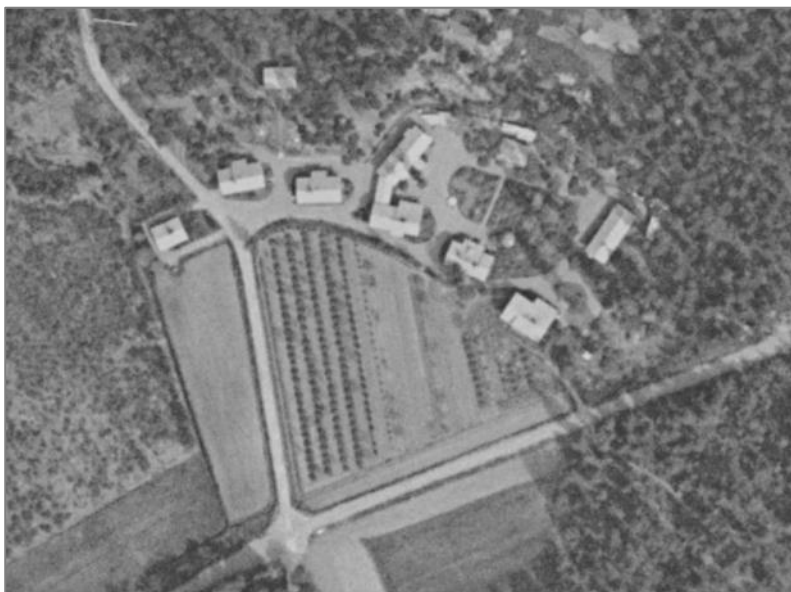
Kuva 95. Ilmakuva alueesta vuodelta 1959, MML. Kuvassa näkyy rakennusten säännöllinen sijoittelu kaaren muotoon. Rakennusten ja teiden risteyksen välinen avoin alue on hyötypuutarhana.

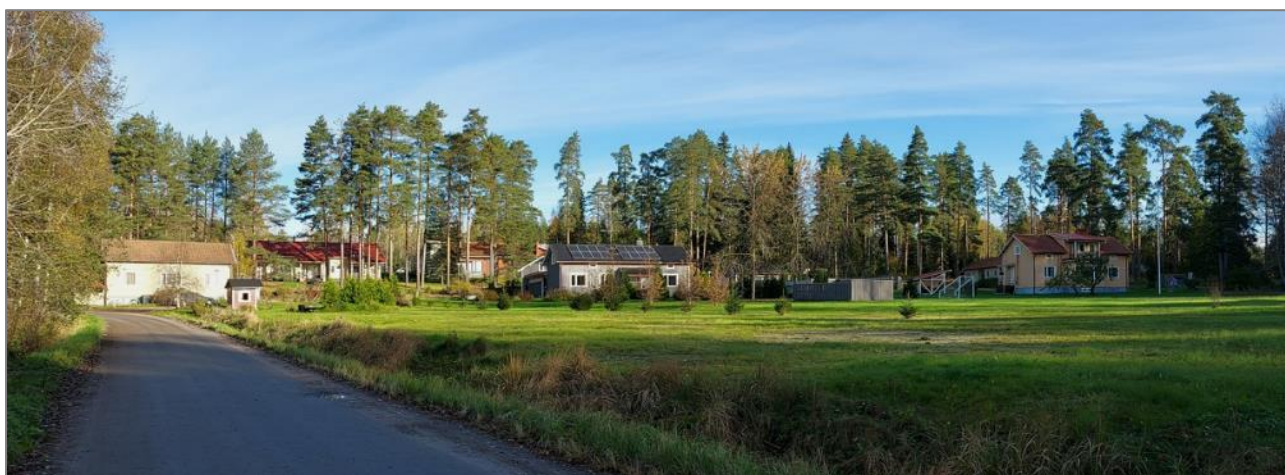
Kuva 96. Entisen nuorisosiirtolan alue nykyisin kuvattuna Myllynkulmantieltä. Kuvaussuunta on koilliseen.

Alueella säilyneet, 1940–1950-luvun rakennukset ovat pääosin säilyttäneet jälleenrakennuskauden arkkitehtuurille tyypilliset piirteensä, mutta alue on menettänyt aiemmin yhtenäisen luonteensa.

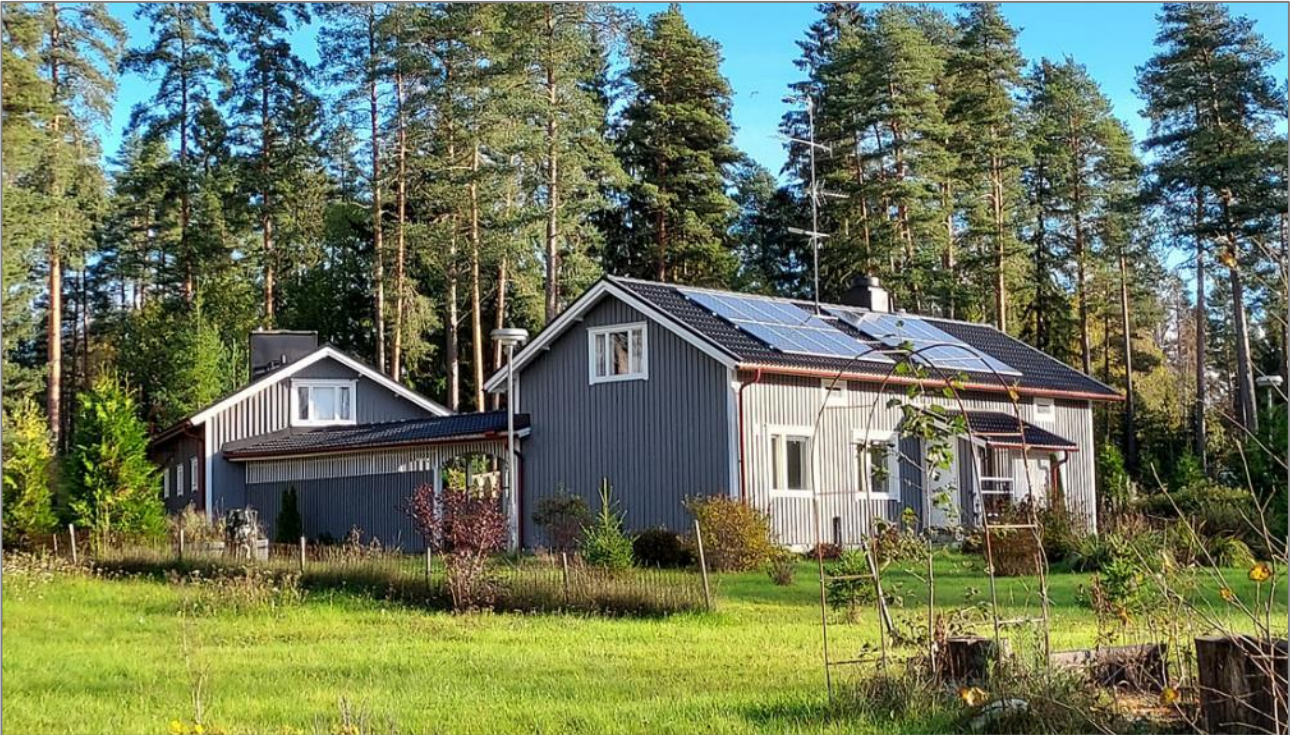
Kuva 98. Entisen nuorisosiirtolan säilynyttä rakennuskantaa.

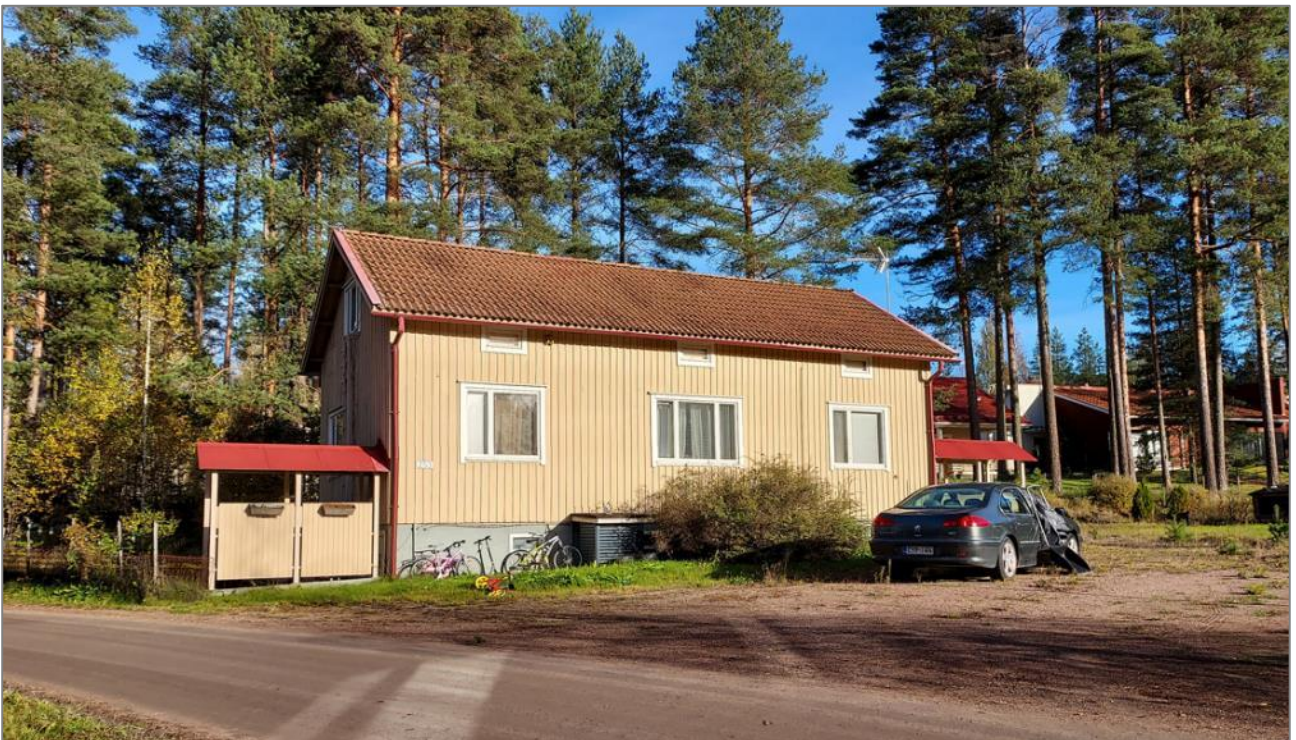
Kuva 97. Entisen nuorisosiirtolan säilynyttä rakennuskantaa.

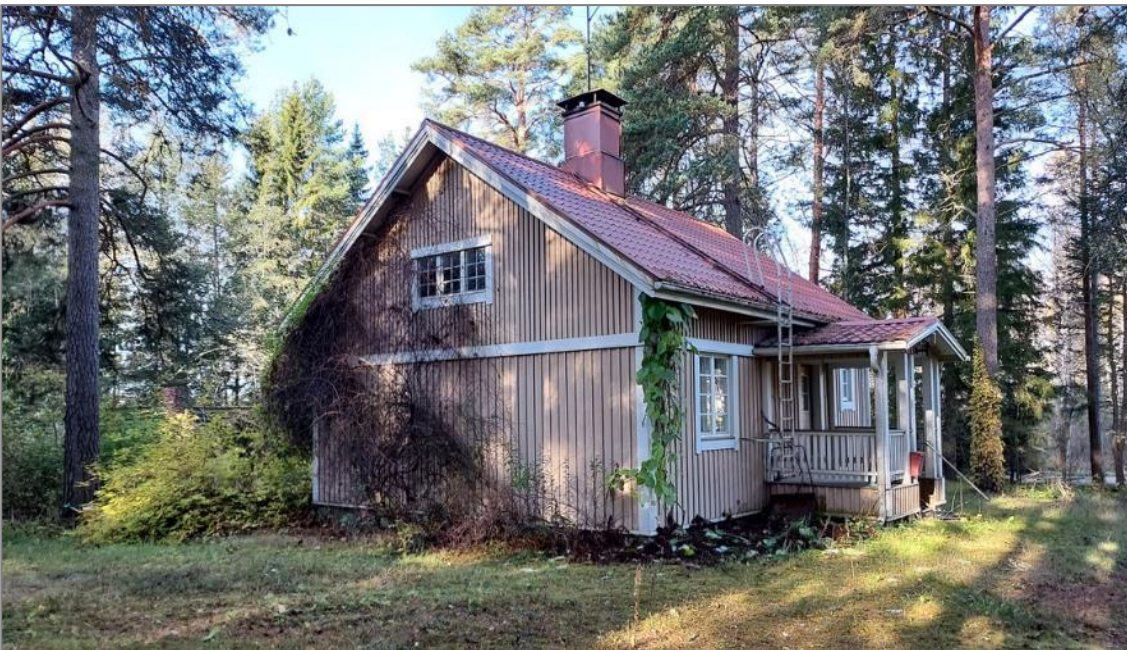
Kuva 100. Asuinrakennuksen eteläpäätty ja itäisivu.

Kohteen tarkempi historia ei ole tiedossa. Rakennus- ja huoneistorekisterin tietojen mukaan asuinrakennus on vuodelta 1927. (JAN.) Puolitoistakerroksinen, harjakattoinen talo on perustettu betonipalkkien varaan. Rakennuksessa on vaaleanpunainen pystyrimavuoraus, vuorilaudat ovat valkoiset. Katteena on profiilipelti. Sisäänkäynnin yllä on harjakattoinen avokuisti. Rakennus on kokenut muutoksia mm. vesikatemateriaalin ja ulko-oven osalta, mutta on tunnistettavissa 1900-luvun alkupuolen asuintaloksi. Pihapiiriin kuuluu lisäksi keltainen hirsirakenteinen, tiilikatteinen piharakennus, joka on säilyttänyt autenttiset piirteensä, sekä huonoon kuntoon päässyt sauna.

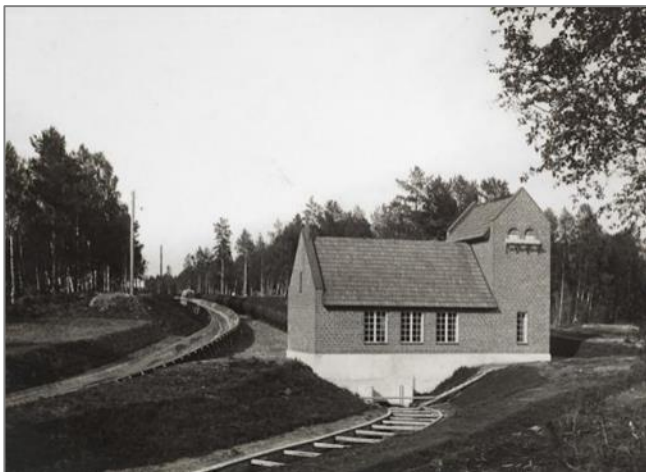
Kuva 101. Harvialan voimala 1910–1920-luvulla. Vasemmalla näkyy uittoruuhi. Kuva: Lusto - Suomen Metsämuseo, Rosenlewin kokoelma.

Harvialan tilan voimalaksi valmistunut rakennus on historiallisen valokuva-aineiston perusteella rakennettu 1910- tai 1920-luvulla. Voimalan ohi on kulkenut uittoruuhi. Rakennus on merkitty sähkölaitoksena vielä vuoden 1962 peruskartalla. Tiilirakennuksessa on jyrkkä harjakatto, ja kaakkoispäädystä korkea, harjakattoinen tornimainen osa. Katemateriaalina on tiili. Rakennus on säilynyt alkuperäisessä asussaan. Rakennus sijaitsee puustoisessa notkelmassa kahden ojan risteyksessä viljelymaiseman keskellä. (Inventointi 20.12.2023.)

Kuva 101. Harvialan tilan voimala. Sundström, Eric, valokuvaaja 1910–1929. "A. B. Harviala O. Y. Elektriska Centralen" (alkuperäinen teksti albumissa). Lusto – Suomen Metsämuseo. Rosenlewin kokoelma. Tunniste: V01018:188.

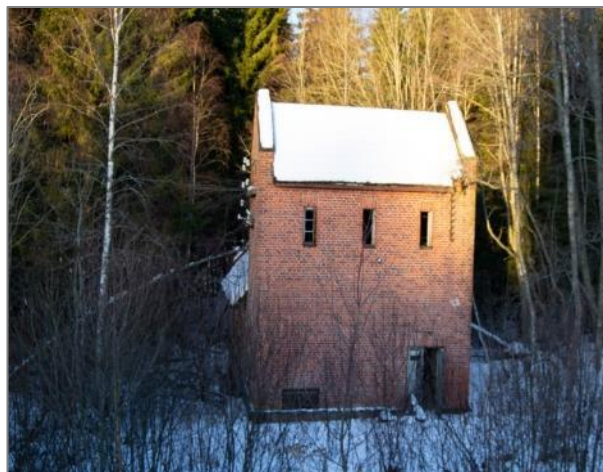
Kuva 102. Voimalan kaakkoispäätty.

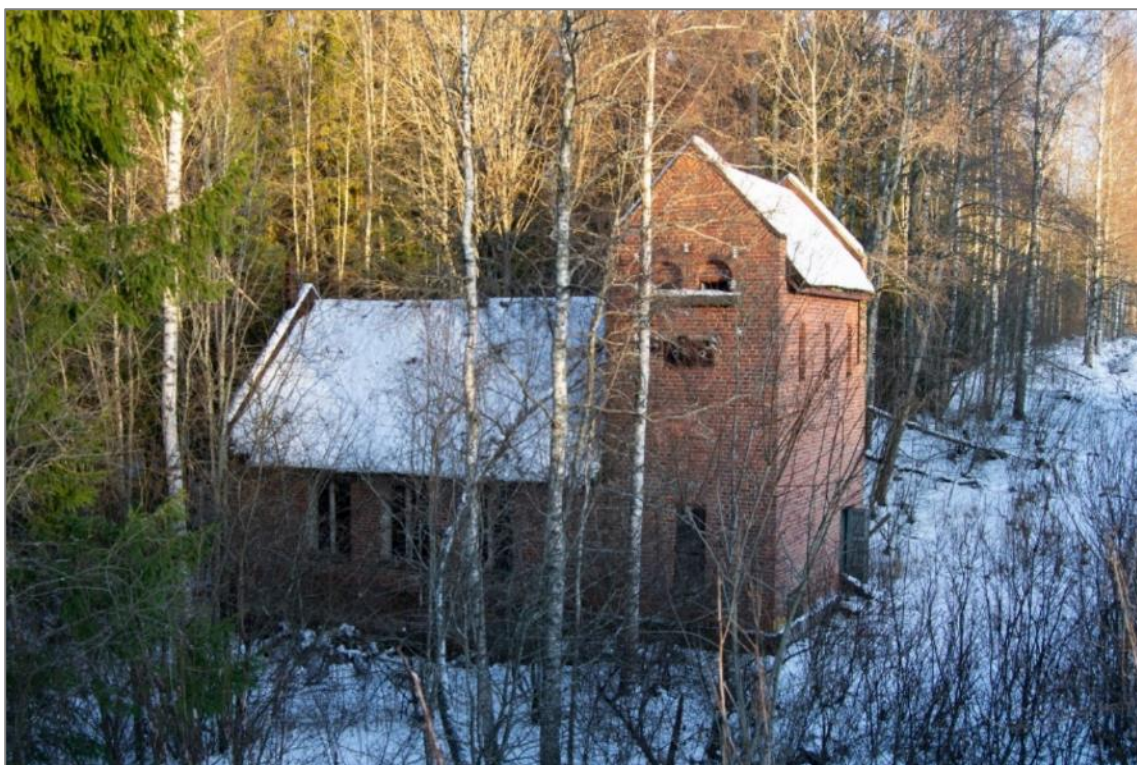
Kuva 103. Voimala kuvattuna etelän puolelta.

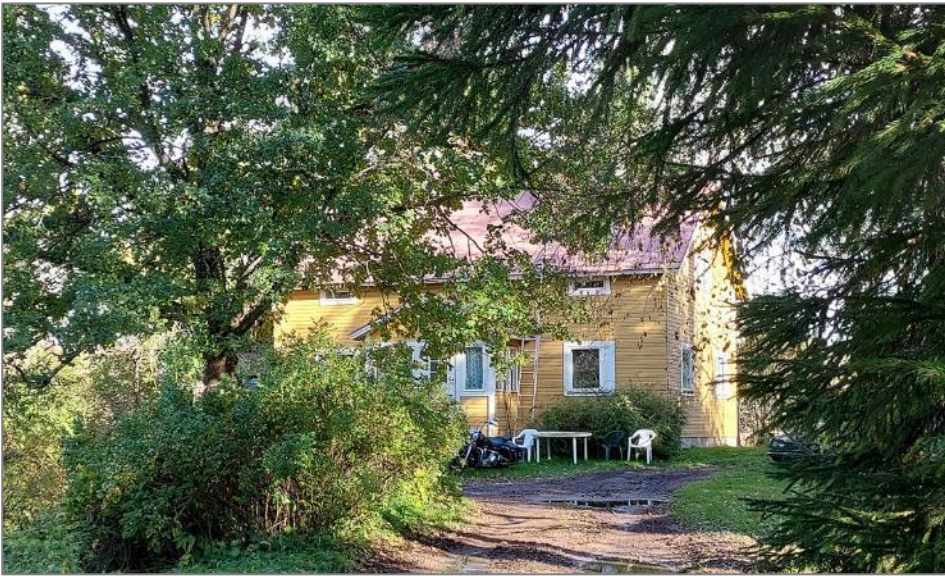
Kuva 104. Päärakennuksen länsisivu.

Vanha-Suikkarin pihapiiri on lohkottu omaksi kiinteistöksi Suikkarista vuonna 2005. Suikkari puolestaan on lohkottu Hakumäestä 1972. (KTJ.) Päärakennus on rakennus- ja huoneistorekisterin tietojen mukaan vuodelta 1950. (JAN.) Rakennuksessa on betoniperustus ja harjakatto, katteena on saumapelti. Seinissä on keltainen vaakalautavuoraus, räystäiden alla on suorakaiteen muotoiset ullakkoikkunat. Rakennus on kokenut joitain muutoksia, mm. ikkunat ja ulko-ovi on vaihdettu. Pihapiirissä on autenttisesti asussaan säilynyt hirsinen sauna, jossa on tiilikatto. Lisäksi pihapiirissä on kaksi isohkoa puurakenteista talousrakennusta, joista pohjoisempi sijaitsee Suikkarin kiinteistöllä. (Inventointi 13.10.2023.)

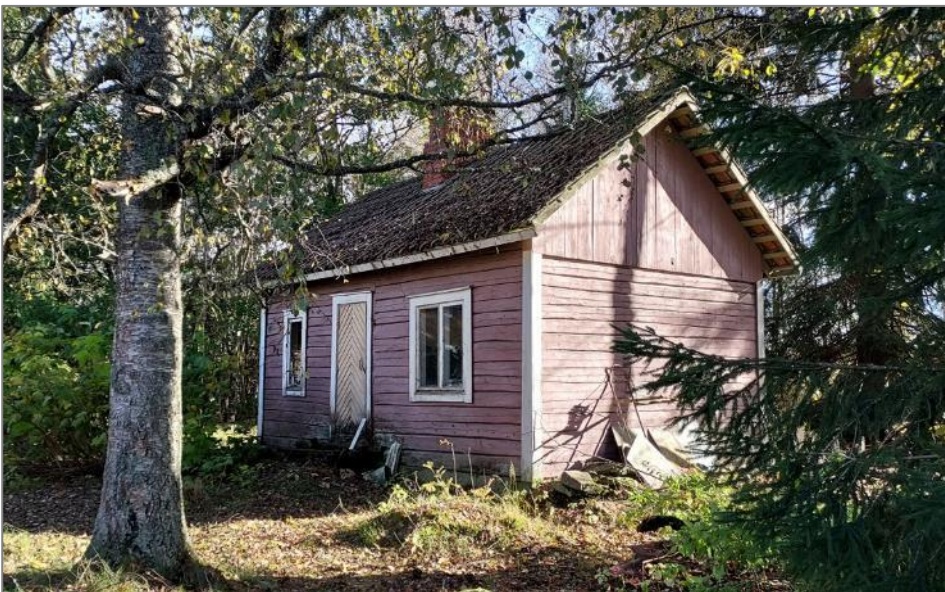
Kuva 105. Pihapiirin saunarakennus.

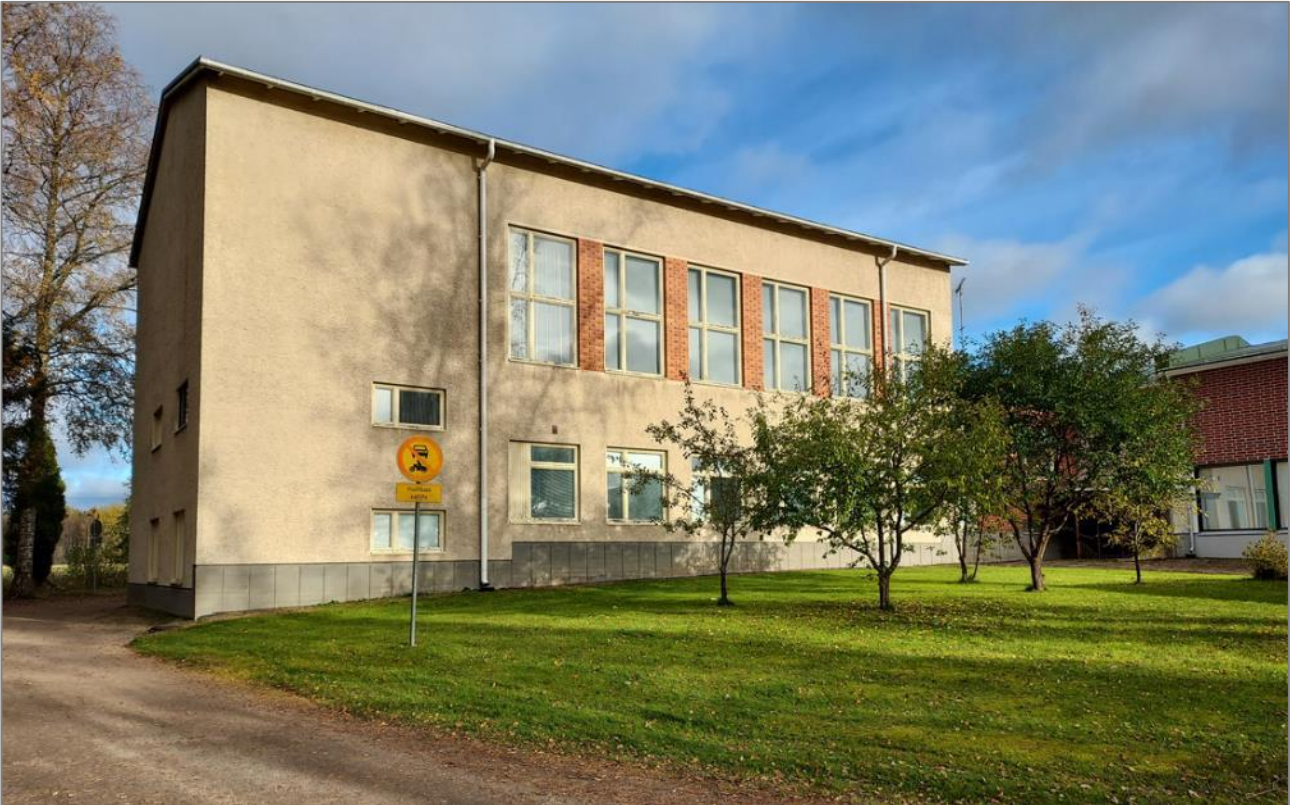
Kuva 110. Kuva koulun länsipuolelta. Kuvassa koulun 1960 käyttöön vihityn osan toinen siipi. Kuvan oikeassa laidassa näkyy 2000-luvun puolella valmistuneen päiväkodin tiiliverhous.

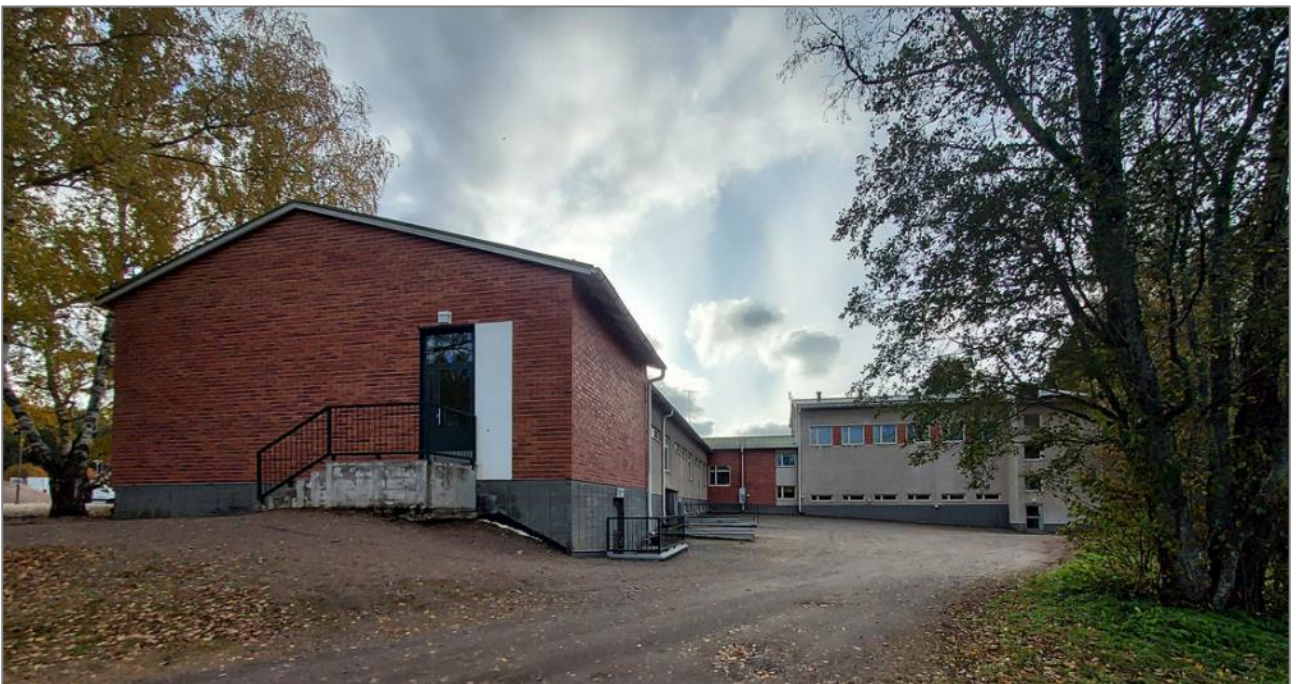
Kuva 109. Kuva koulun pohjoispuolelta. Kuvassa 1960 käyttöön vihitty osa.

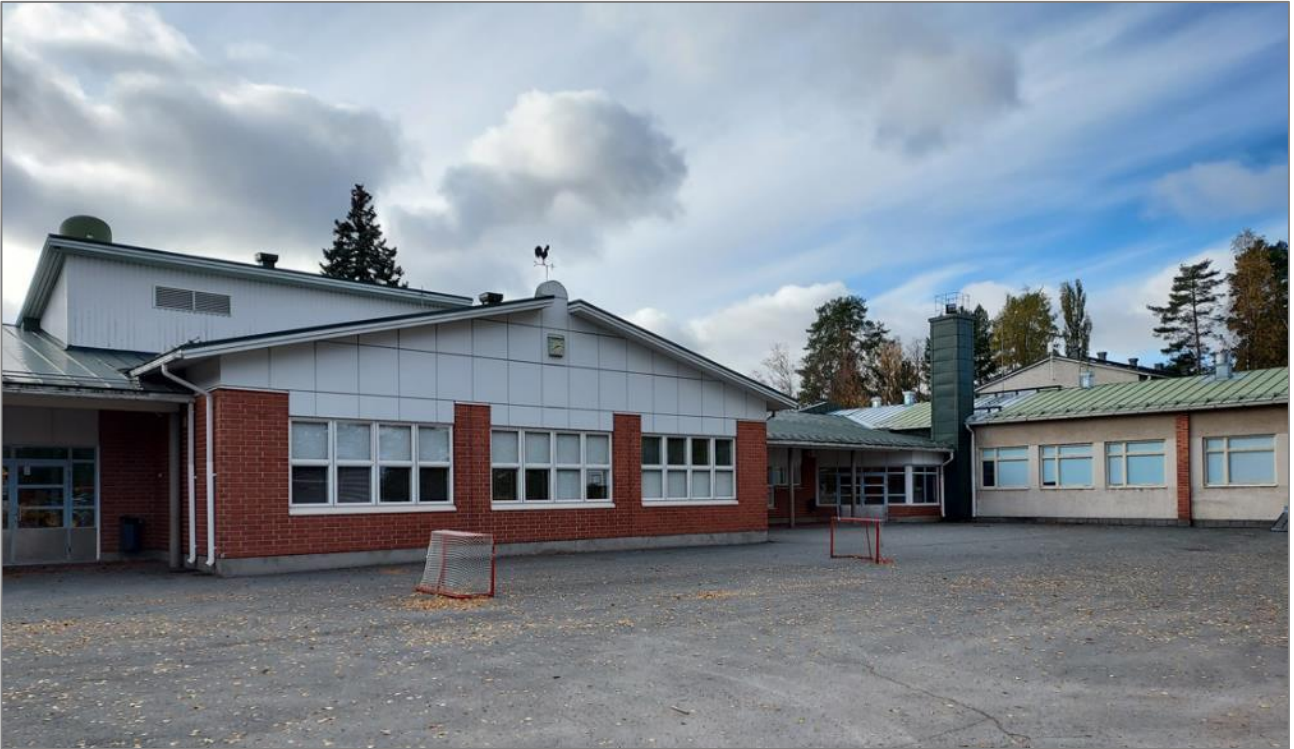
Kuva 112. Kuva koulun koillissivulta. Vasemmalla 1990-luvun laajennus, oikealla 1960 käyttöön vihitty koulun osa.

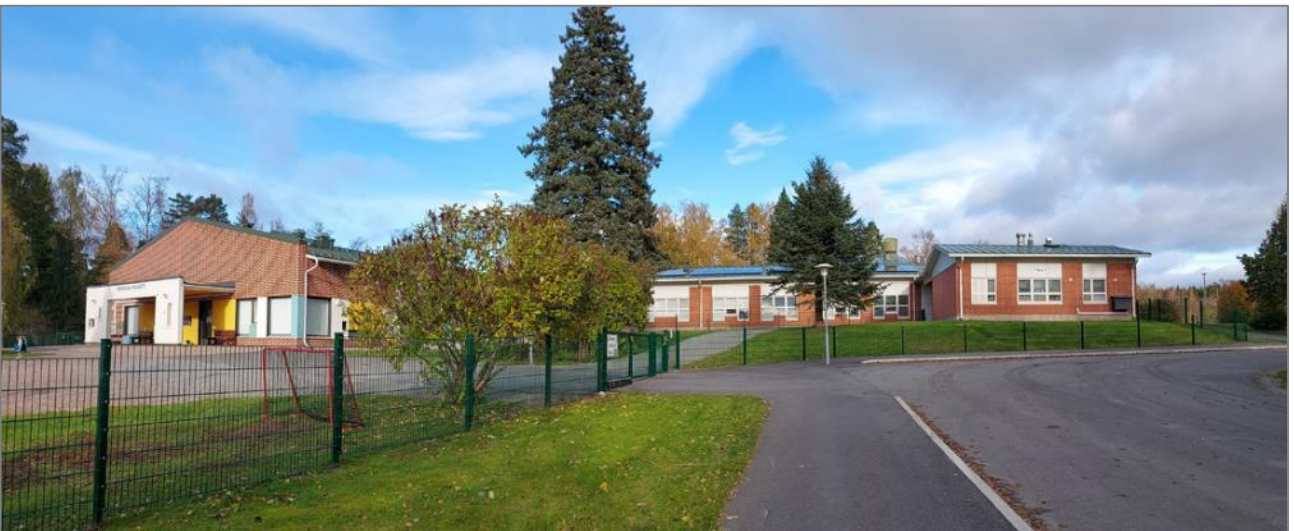
Kuva 111. Kuva Harvialan koulun lounaissivulta. Vasemmalla 2000-luvun päiväkotisiipi, oikealla 1990-luvun ala-asteen laajennus.

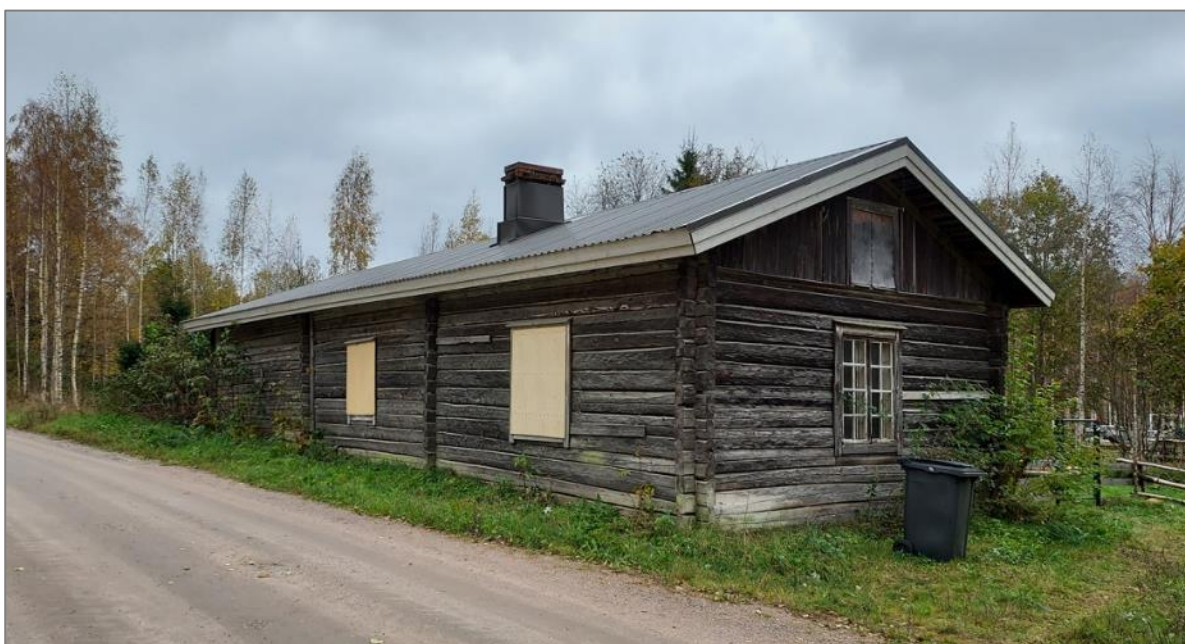
Kuva 113. Rakennuksen luoteispääty ja koillisivu kuvattuna Myllytieltä.

Vuori on Koljalan henkikirjakylään kuulunut Harvialan kartanon entinen torppa (Vilkuna 2004, s. 97), joka näkyy jo vuoden 1842 pitäjänkartalla. Paikalla Myllytien varressa on säilynyt vanha hirsinen asuinrakennus mahdollisesti 1800- ja 1900-lukujen taitteesta. Pitkänmallinen, harjakattoinen rakennus on perustettu luonnonkiville. Katteena on profiilipelti. Ikkunat ovat 16-ruutuiset. Pihan puolella on kaksi sisäänkäyntiä, joiden yllä on pulpettikattoiset lipat. Rakennus on historiallisesti ja säilyneisyydeltään arvokas ja luo historiallista kerroksellisuutta Myllytien maisemaan.

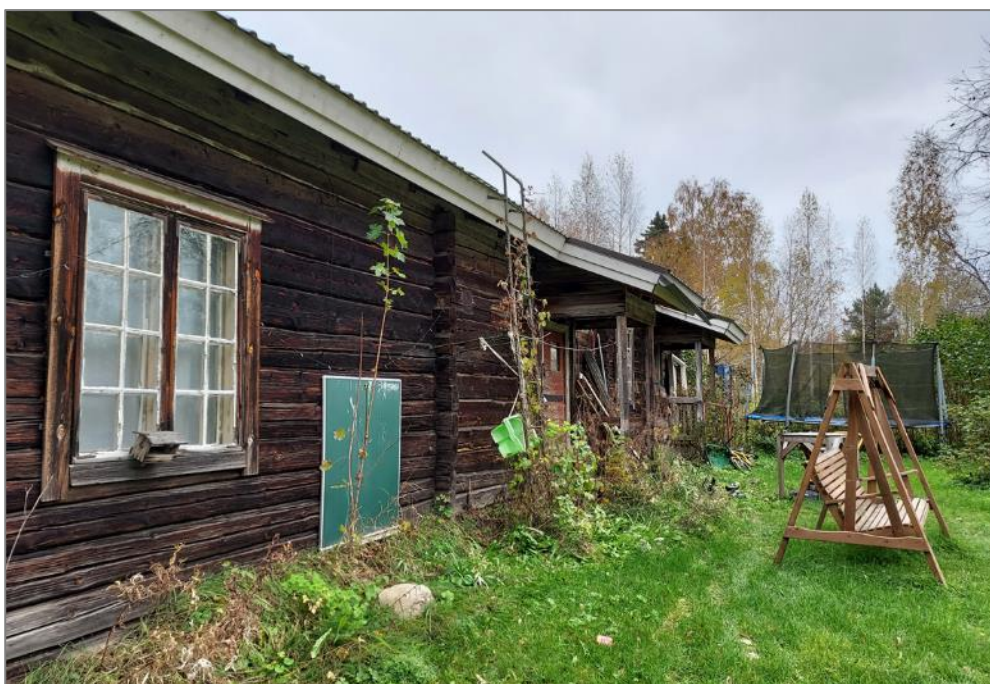
Kuva 114. Rakennuksen lounaissivua kuvattuna pihan puolelta.
