JANAKKALA

Harvialan osayleiskaava-alueen kulttuuriympäristöselvitys

Tilaja:
Janakkalan kunta

Kristian Tuomainen
Heilu Oy
HEILU.FI

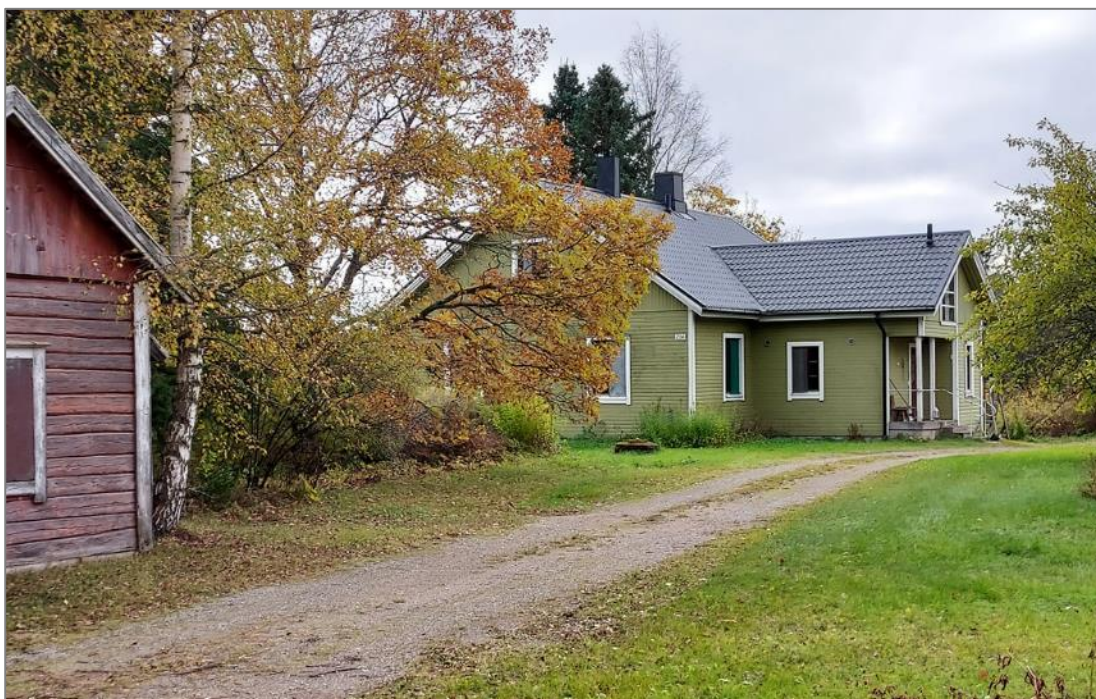
Kuva 117. Ristitien asuinrakennus kuvattuna pohjoisen suunnalta.

Paikalla näkyy Ristitie-niminen torppa jo vuoden 1842 pitäjänkartassa. Asuinrakennus on rakennus- ja huoneistorekisterin tietojen mukaan vuodelta 1923. (JAN.) Asuinrakennuksen lisäksi pihan hirsiset talousrakennukset ovat 1900-luvun alkupuolelta. Osittain tiili-, osittain puurakenteinen navetta on ilmakuvatarkastelun perusteella 1900-luvun puolivälin paikkeilta. Asuinrakennuksen kuisti on laajennettu 1980–1990-luvun aikana. Harjakattoisen rakennuksen katteena on profiilipelti, seinissä on vihreä vaakalautavuoraus. Ikkunat ovat kuusiruutuiset. (Inventointi 18.10.2023.)

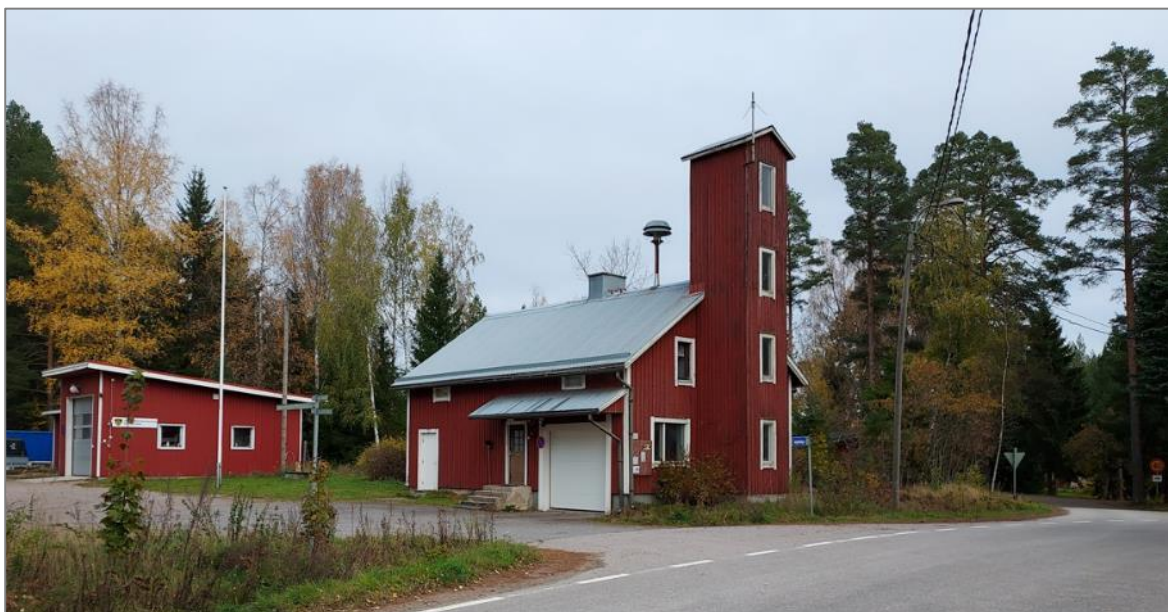
Kuva 119. Koljalan VPK:n palosamarakennus sijaitsee näkyvällä paikalla Heinäjoentien vieressä. Taustalla kalustohalli 1980–1990-luvulta.

Kiinteistöllä sijaitsee ilmakuvatarkastelun perusteella vuosien 1938 ja 1949 välillä valmistunut tanssilava ja 1982–1996 välillä valmistunut kalustohalli. Heinäjoentien varressa sijaitseva VPK:n rakennus letkunkuivaustorneineen on rakennus- ja huoneistorekisterin tietojen mukaan vuodelta 1952. (JAN.) Puurakenteinen, harjakattoinen tanssilava on perustettu betonipalkkien varaan. Sisäänkäynnin edustalla on lohkokiviportaait. VPK-rakennuksessa 1950-luvulta on betoniperustus, aaltopeltikatteinen harjakatto ja punainen pystyrimavuoraus. (Inventointi 18.10.2023.)
